令和3年7月熱海土石流災害における直轄砂防災害関連緊急事業について

中部地方整備局 河川部 河川工事課 上田竹寛

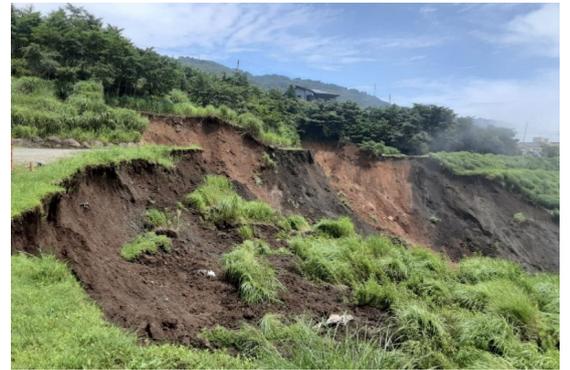
- 令和3年7月1日から3日にかけて、東海地方や関東地方で梅雨前線に伴う豪雨。
- 静岡県東部の熱海市網代（気象庁）では、3日間で411.5ミリの降雨を観測。
- 静岡県熱海市逢初川（あいぞめがわ）（図1）で、3日10時30分頃に大規模な土石流が発生。
- 土石流は逢初川の源頭部付近で発生し、下流の伊豆山地区に達した。
- 災害関連死1名を含む死者27名、行方不明者1名、建物被害は98棟の被害が発生。（写真1～3）

写真1 源頭部付近の発災後の状況

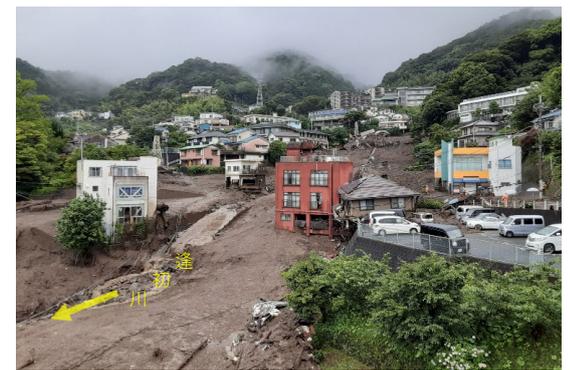
写真2 伊豆山地区の発災後の状況

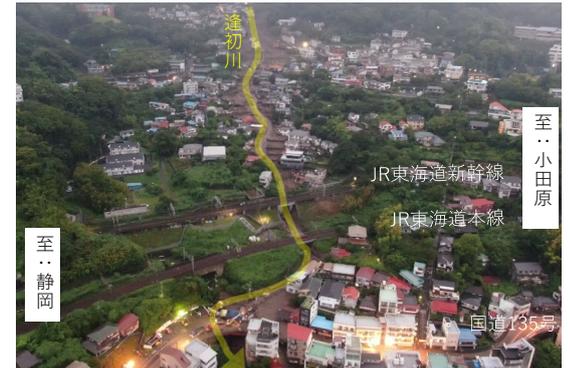
写真3 上空からの伊豆山地区の発災後の状況

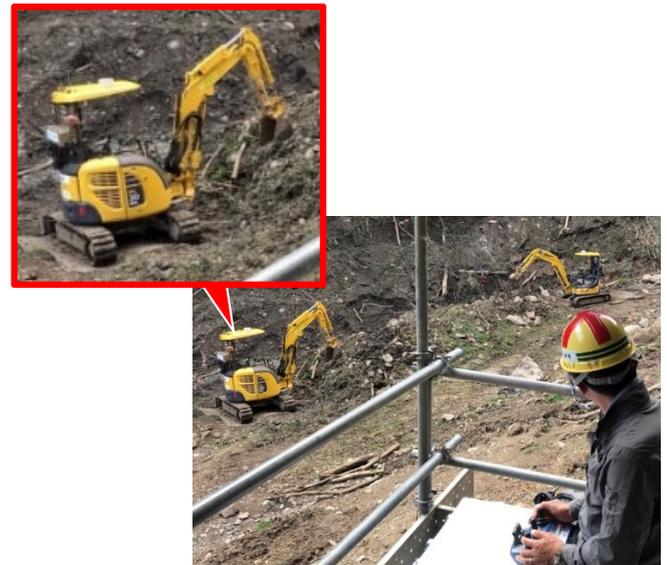
写真4 遠隔操作対応の建設機械による作業の状況

今回の緊急的な災害復旧の主な作業は、「既設堰堤の除石」と「仮設堰堤の設置」、「砂防堰堤の設置」である。溪流内に残った不安定土砂は二次災害のおそれがあり、砂防堰堤の設置に向けて、除石および仮設堰堤の設置を先行して実施する必要がある。しかし、これらの作業においても、作業者の安全を確保しなければ実施が出来ない。このため、作業中の地盤等の変異をセンサー設置とモニタリング（状況監視）を実施し、異常がある場合に作業を中断、待避するものであるが、作業者に対して、待避時間を十分に確保することは極めて難しい。特に、今回の工事では急峻な縦断勾配かつ狭隘な溪流内での作業となることから、建設機械を遠隔操作による施工計画を立案し、実施した。しかし、このような施工に対応出来る施工業者は現時点では少なく、高度な技術が求められ、その事業者として適切な管理、指導を要することも、国直轄施工となった理由のひとつである。

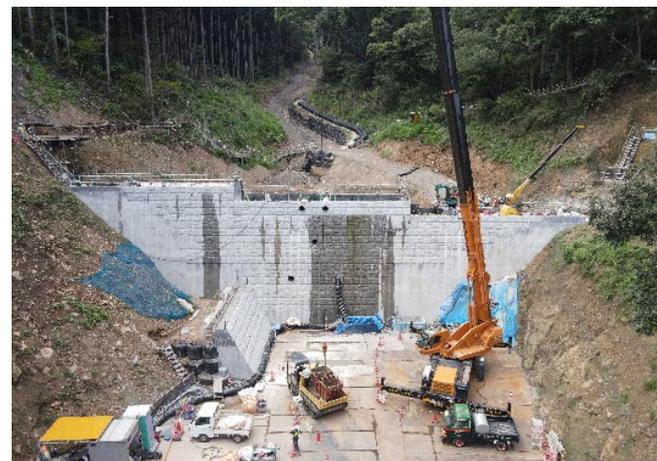
写真5 砂防堰堤(本堤)の施工状況

現在は既設堰堤の除石と仮設堰堤設置が完了しており、砂防堰堤の本堤の施工が9月完成予定である。引き続き、副堤等の施工が令和4年度内の完成を目標に鋭意進められている。現場で復旧、復興に向けて、作業されている皆様への感謝と引き続き安全な施工を祈念するとともに、1日も早い復旧、復興を心より願う。
