# ～主要地方道伊勢南島線（栗原） 災害防除事業について～

主要地方道伊勢南島線は、伊勢市街から南伊勢町を結ぶ緊急輸送道路であり、通勤・通学等に利用されている生活道路でもある。当工区は、既設吹付法面の法尻が大きく隆起し、その変状が進行していたため、法面全体の崩壊による道路利用者への影響等が懸念された。本稿では、これらの被害を防止するため、法面変状に対して行った防災対策工を紹介する。

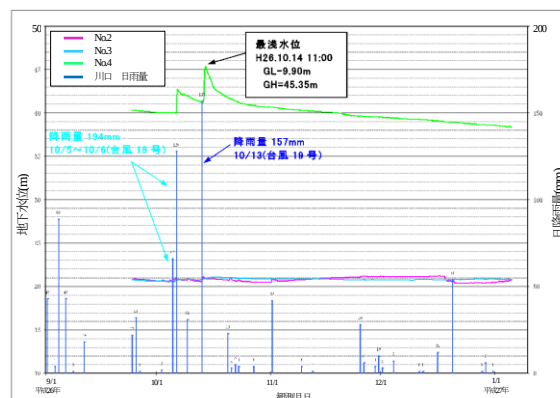
図-6 地下水位変動図 H26～H27

地下水位がすべり面に対し非常に高く（5～12m地下水位が高い）まとまった降雨に対し、急激に水位上昇しやすい水理構造であり、豪雨に伴う地下水位の上昇が考えられる。地下水位観測の結果、70mm以上の降雨に対しては降雨後に地下水位が比較的急激に上昇し、緩やかに低下する傾向が確認された。（図-6）

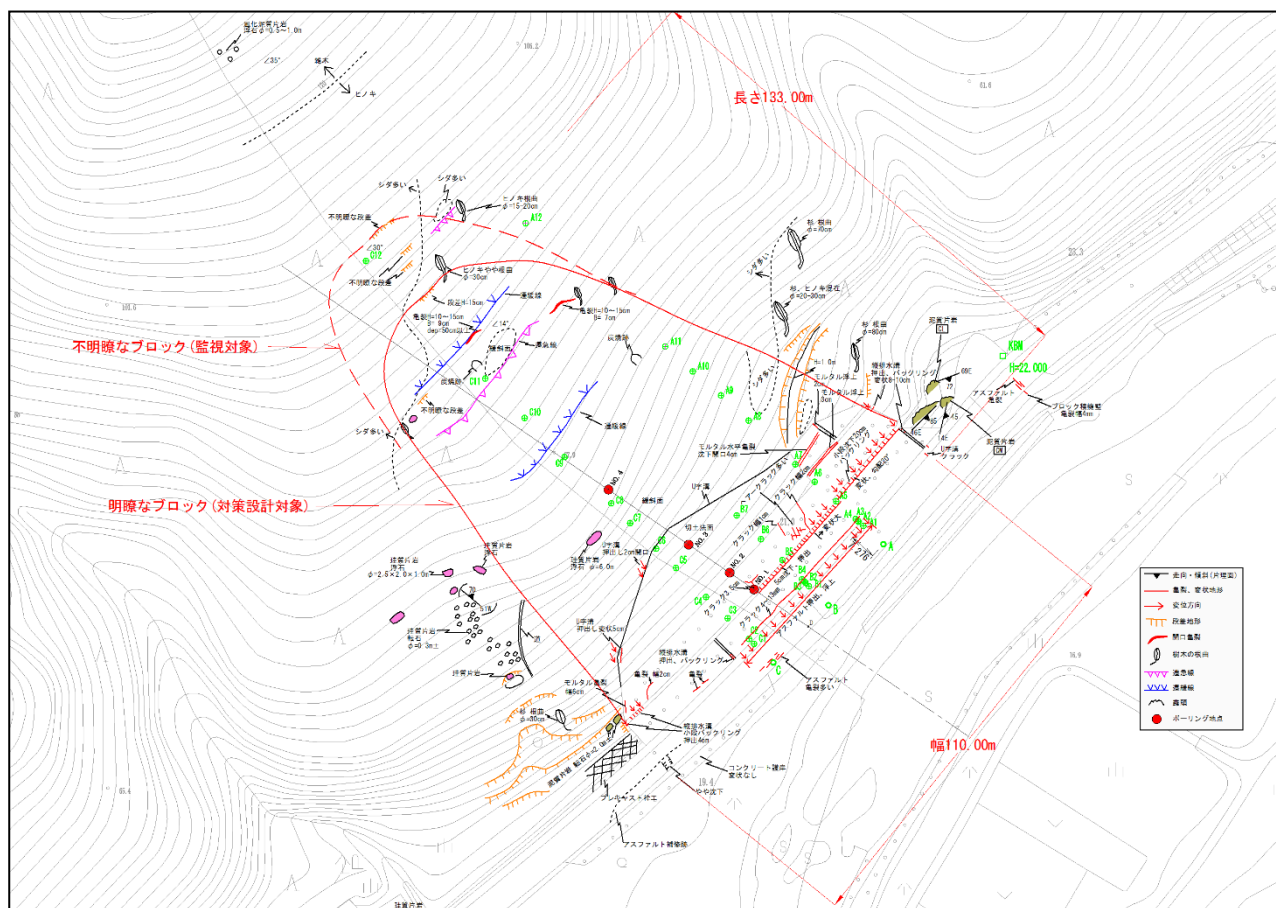
図-4 平面図

平面図から読み取れる地すべり機構（図-4）

- ①地すべりの幅は、切土法面の幅とほぼ一致している。
- ②露頭で確認される地質構造は、法面に対して流れ盤である。
- ③末端部の押し出し（圧縮）変状と頭部の開口亀裂・段差（引張り）変状が明瞭であるが、中間部にはほとんど

変状が認められない。

- ④明瞭な滑落崖の背後にも不明瞭な段差地形が分布している。

- ①地すべりの誘引として切土施工が考えられる。
- ②地すべりの素因として流れ盤の地質構造が考えられる。
- ③地すべりブロックは一体として滑動している。
- ④後退性すべり発生の可能性がある。

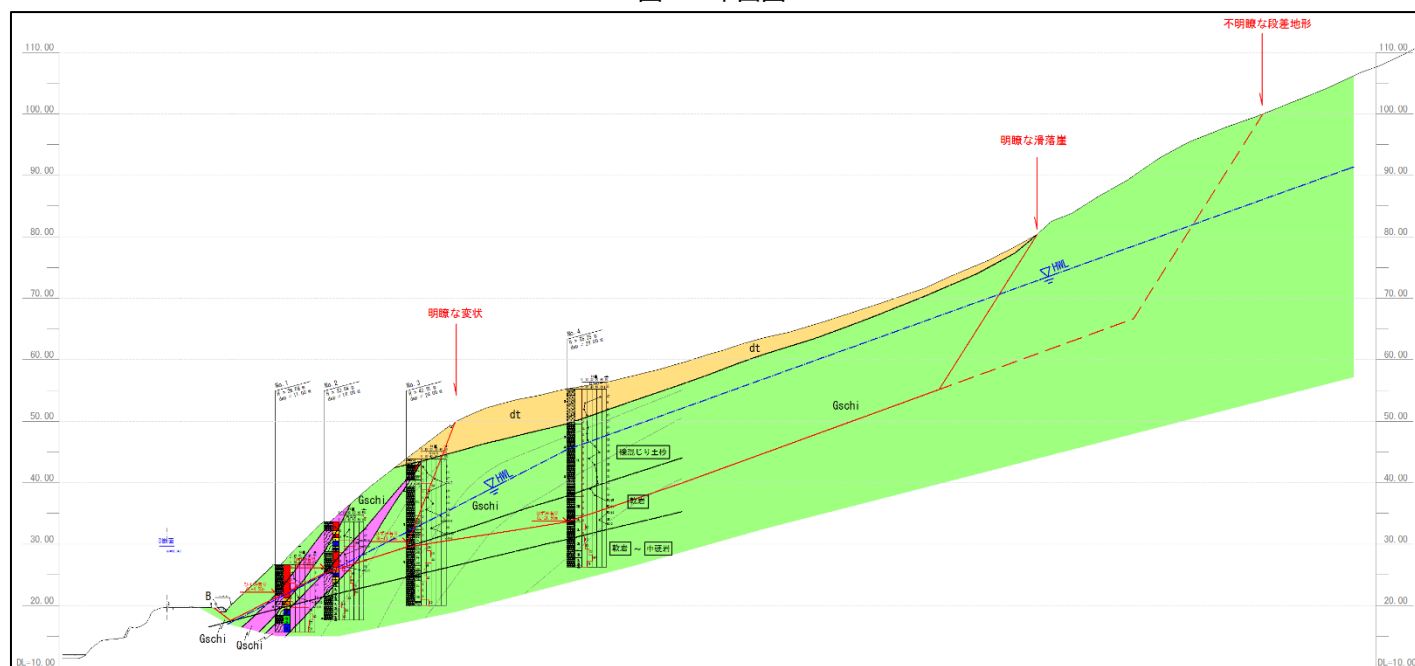
図-5 断面図

断面図から読み取れる地すべり機構（図-5）

- ①地層には背斜状の褶曲がみられ、斜面に対して流れ盤となっており、地層の傾斜は斜面上部ほど緩く、斜面下部では急になる。
- ②地すべり土塊はN<50の強風化岩である。
- ③地下水位は斜面上部（地すべり頭部）ほど高くなる。
- ④地すべり末端部に隆起変状が見られ、すべり面は道路面より深部に達している。

- ①斜面上部で地層傾斜とすべり面傾斜がほぼ等しくなることから、地すべりの主動域（地すべり滑動の主体となっている範囲）は斜面上部（概ねボーリングNo.4より上部）と考えられる。
- ②風化岩地すべりである。
- ③地下水は山地背後より供給され、主に斜面上部のすべり面の安定度を低下させている。
- ④斜面末端では地層傾斜が法面傾斜より急になるため、すべり面が地下にもぐりこむような形状となっている。

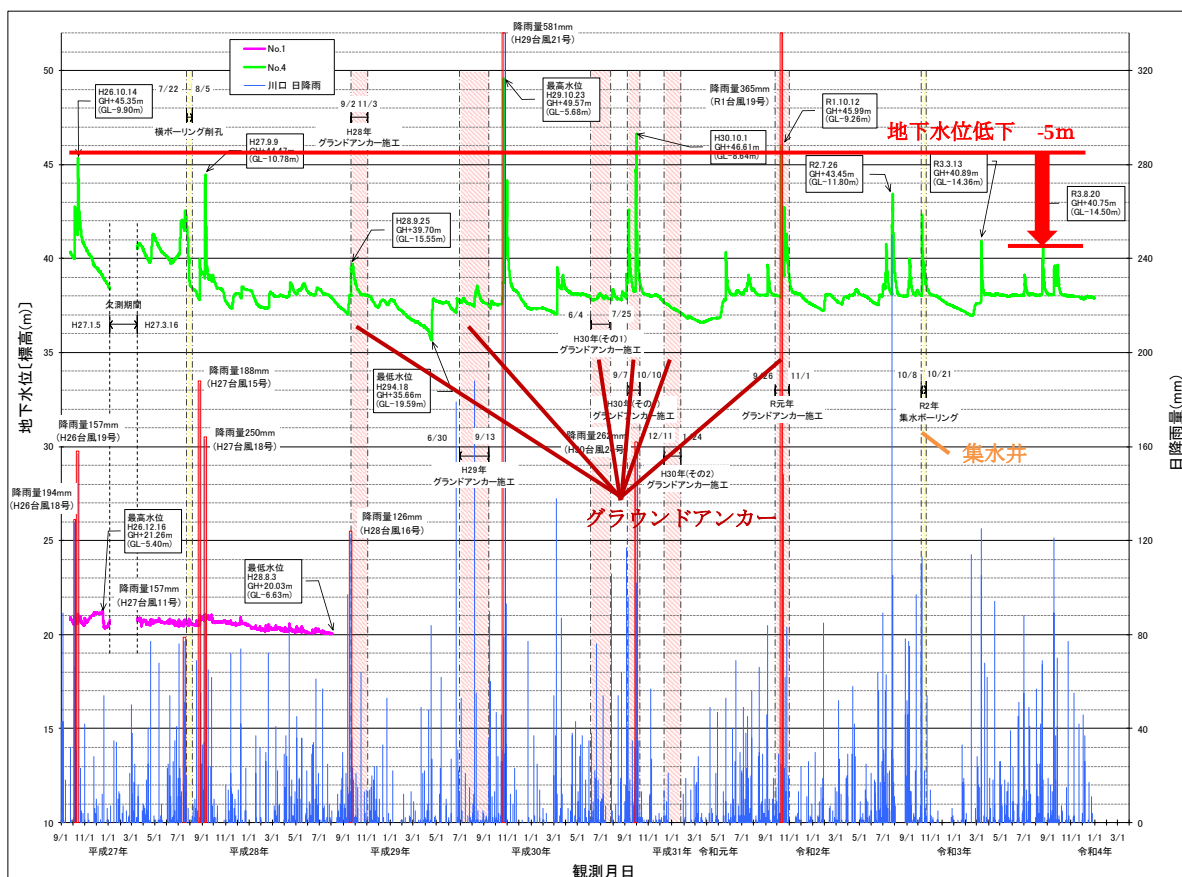
図-10 地下水位変動図

地下水位の変状は、70mm/日以上降雨に対しては降雨数時間後～数日後に上昇し始め、ピーク後は緩やかに下降する傾向である。水位上昇量は降雨量に比例して大きくなり、台風等に伴う多量降水時(連続降水量150mm以上)には2～5m程度の非常にシャープな水位上昇を確認した。一方、70mm/日より少ない降雨に対してはあまり反応せず変動が小さい。平成27年度の横ボーリング施工後、台風等の極端な豪雨による水位上昇を除けば、地下水位は標高37～39m付近に分布している。対策工事後の70mmを超える降雨時の地下水位は-5mとなった。(図-10)

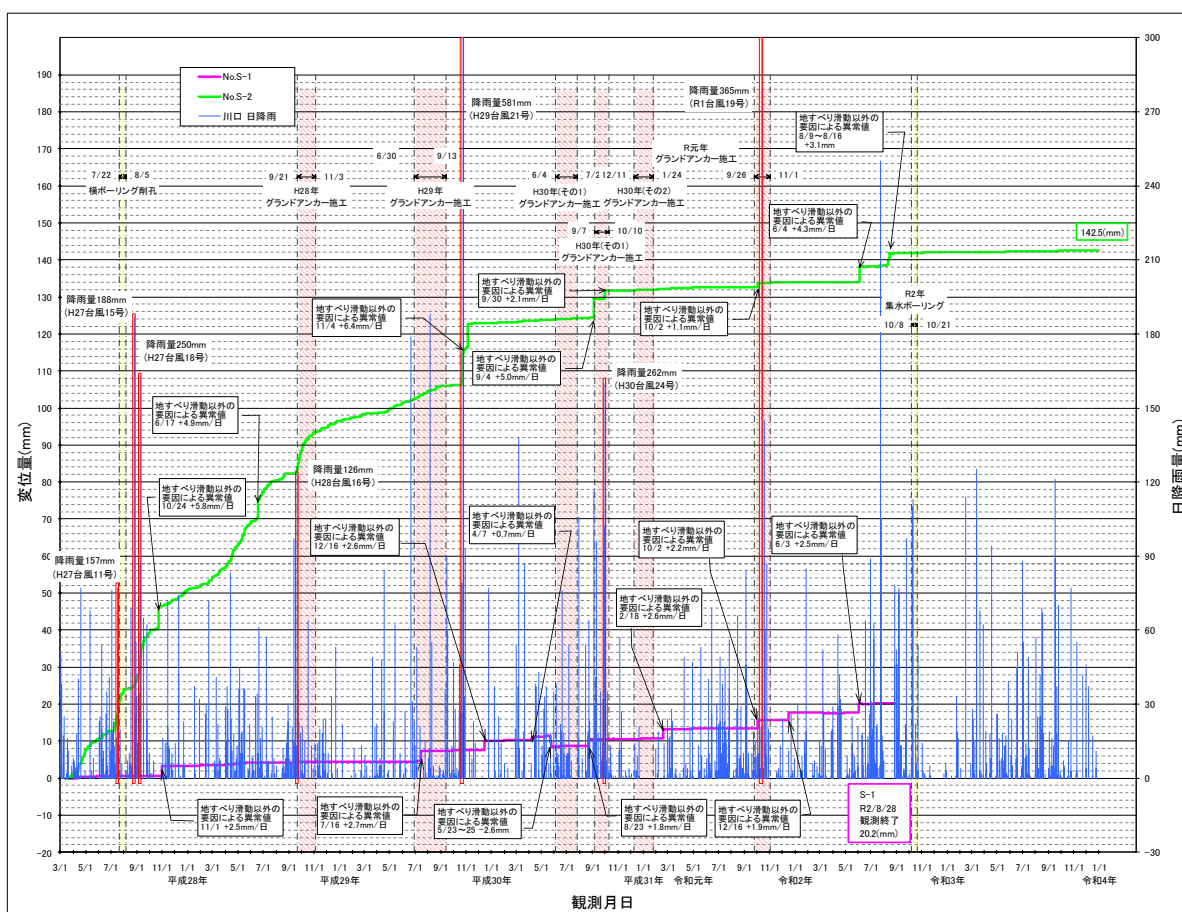
圖-11 歪觀測結果

地盤伸縮計は観測開始(平成27年3月)からの累積変位量は+142.5mmであり、地すべり滑動以外の要因による異常値を除けば+109.8mmであった。なお、観測期間中で最高水位観測した大雨に対して、明瞭な変位は認められなかった。(図-11)
