名阪国道における今後の交通事故対策の検討

水井 涼 1

¹北勢国道事務所 管理課 (〒519-0165 三重県亀山市野村4丁目3番地25号)

本稿は、名阪国道の更なる交通安全対策の推進に向けた取組みとして実施した、DX技術を活用した事故要因分析について事例報告を行うものである。

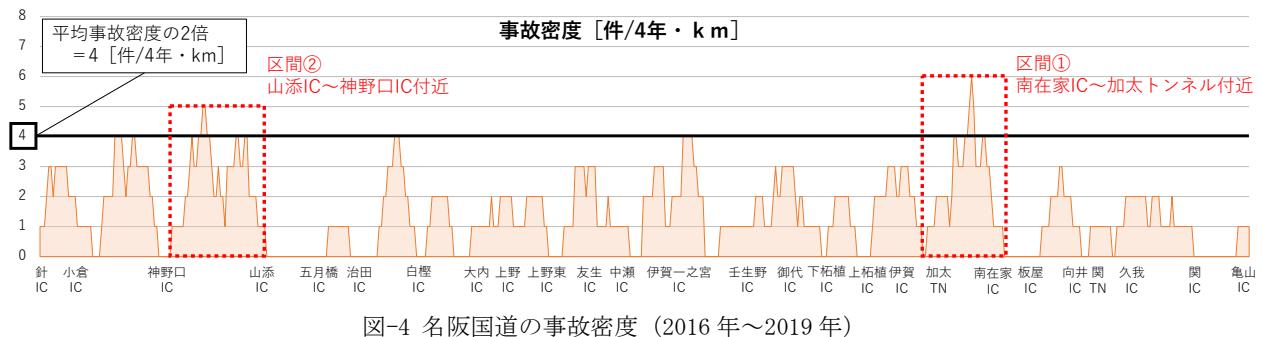
図-4 名阪国道の事故密度 (2016年～2019年)

名阪国道（亀山IC～針IC）の事故発生状況を図-4に示す。図は1kmあたりの事故件数を100m区間移動させながら集計したものである。路線の平均事故密度を算出し、平均事故密度の2倍の値を超える区間を、特に事故危険度の高い区間として選定した。本稿では、DX技術を活用して事故要因を分析した、下り線南在家IC～加太トンネル付近（以下、区間①）および下り線山添IC～神野口IC付近（以下、区間②）の2区間にについて記述する。

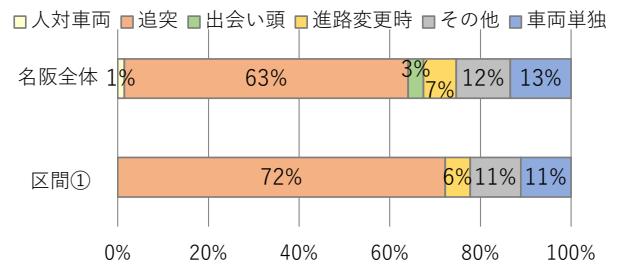
図-6 区間①の事故特性

区間①の位置図を図-5、事故状況を図-6に示す。過去10年間に発生した事故をみると、そのうち約7割が追突事故である。当該区間は、縦断勾配が加太トンネル手前で上り急勾配であり、道路構造が事故要因に与える影響が大きい可能性がある。

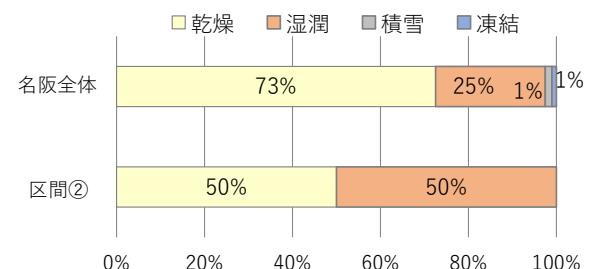
図-8 区間②の事故特性

区間②の位置図を図-7、事故特性を図-8に示す。過去10年間に発生した事故をみると、路面の状態が湿潤時の事故が約5割であり、路線全体と比較すると2倍の割合を占めている。標高の増加に伴い降雨強度は増加することが知られており、当該区間は山間部で標高が高いことから、他の区間よりも気象条件が事故要因に与える影響が大きい可能性がある。

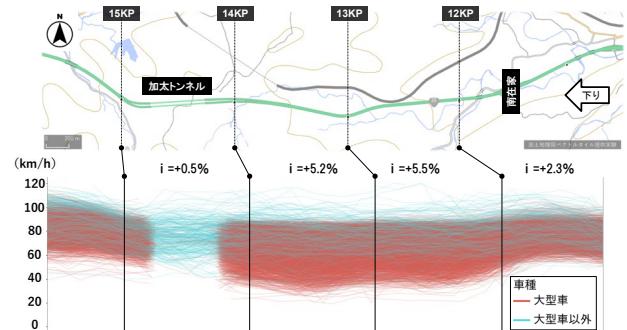
図-10 速度プロファイル図

区間①の速度プロファイル図を図-10に示す。速度プロファイル図は、ETC2.0 プローブデータから取得される車両1台1台の走行履歴をもとに各地点における走行速度を可視化したものである。速度プロファイル図をみると、上り急勾配区間で大型車が速度低下することにより大型車とそれ以外の車両との走行速度のばらつきが大きくなっていることがわかる。走行速度のばらつきは、車群形成や不要な車線変更の要因となることから、当該区間における事故要因となっていることが推察される。

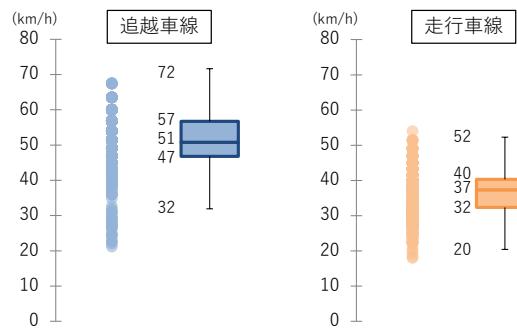
図-12 走行速度の分布

図-12は走行速度の分布を箱ひげ図で示したものであり、「箱」は四分位範囲、「ひげ」は箱の端から箱の長さの1.5倍の範囲をそれぞれ示している。走行速度の中央値は追越車線の方が高く、速度のばらつきは追越車線の方が大きくなっている。

これらの結果から当該区間では、高い速度で走行できる状態も存在しているが、車群が発生している等の特定の状況下においては前方車に拘束された状態となっており、特に追越車線でその傾向が顕著であるといえる。

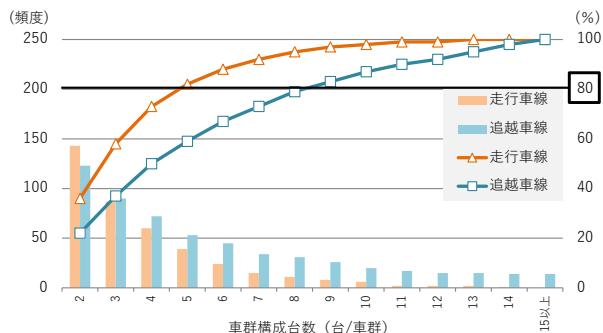
図-13 車群構成台数の分布

図-13 は車群構成台数ごとの発生頻度とその累積割合を示している。なお、車頭時間 5 秒以下の状態を追従状態とみなし車群と定義した。累積割合の 80 パーセント値で比較すると、追越車線の方が 1 車群あたりの構成台数が多くなっている。

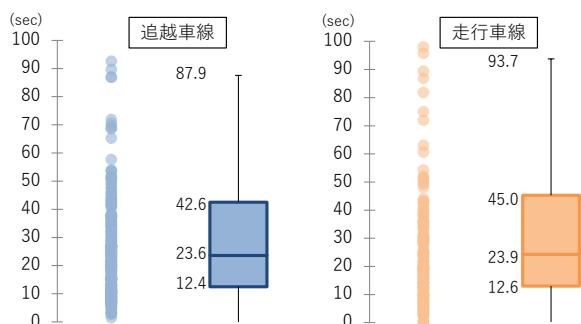
図-15 TTC の分布

TTC の算出結果を図-15 に示す。TTC は中央値で 24 秒程度ではあるが、人間の反応時間とされている 2.5 秒付近にも分布しており、追突リスクが高い状態が存在しているといえる。

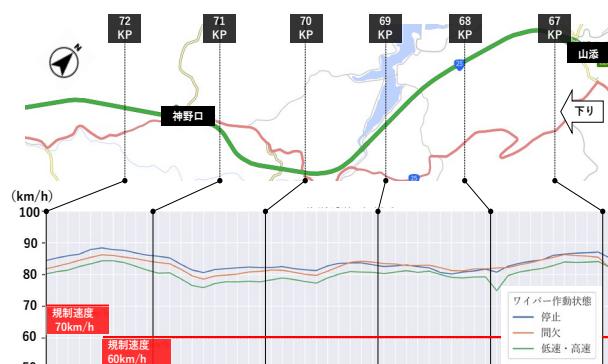
図-16 ワイパー作動状態別の走行速度

区間②のワイパー作動状態別の走行速度を図-16 に示す。山間部において雨量を実測することは時間的コストが高いため、ワイパーが作動している状態を降雨状態と仮定した。図からは、ワイパーの作動量にかかわらず速度超過の状態であることがわかる。降雨時においては、路面の摩擦低下および照度低下による視認性の低下等により走行環境は著しく低下する。降雨時の速度超過が当該区間の事故要因となっていることが推察される。
