国道1号島田市志戸呂地区の法面防災対策

野村 拓也¹

1 中部地方整備局 浜松河川国道事務所 掛川国道維持出張所 (〒436-0054 静岡県掛川市城西 1-12-22)

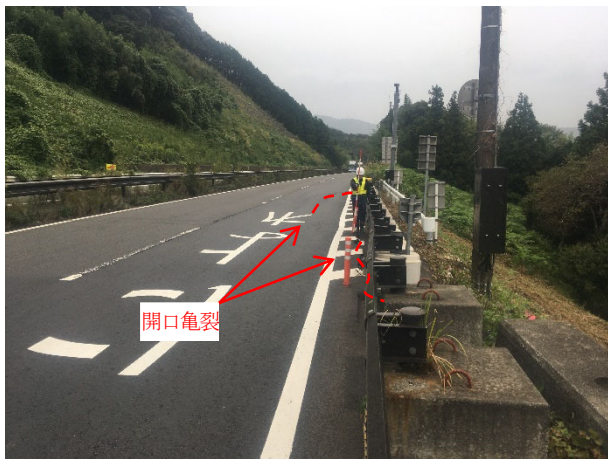
A) 2020年10月

写真-1は、2020年10月、2021年5月、2021年10月における下り線第一走行車線の亀裂の状況を示したものである。2020年10月と2021年5月の写真を比較すると、亀裂が拡大している様子が分かる。さらに、2021年10月の写真を見ると、開口亀裂を境に路肩側が約50cm沈下した状態となった。

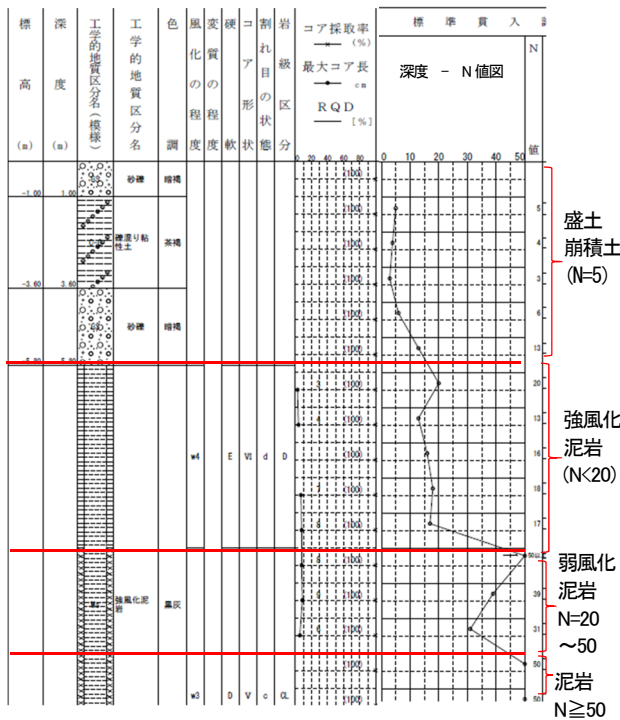
図-4 柱状図 (BV-2 孔)

当該箇所のボーリング柱状図の例として、BV-2孔を示す（図-4）。当該箇所は、地表から地下に向かって、「盛土」→「崩積土」→「強風化泥岩～風化泥岩」→「泥岩」の構成となっている。盛土及び崩積土はN値10以下を示し、粘性土が主体となっている。粘性土の下位には、基盤の泥岩が分布している。泥岩の上位は強風化泥岩が分布し、N値はおおむね20未満である。強風化泥岩の下位には、N値がおおむね20～50の風化泥岩が分布し

ている。さらに、風化泥岩の下位には、硬質な泥岩が分布している（N 値 50 以上）。N 値 50 以上の泥岩には、亀裂、破碎、粘土層の存在、堆積の乱れは見られなかった。

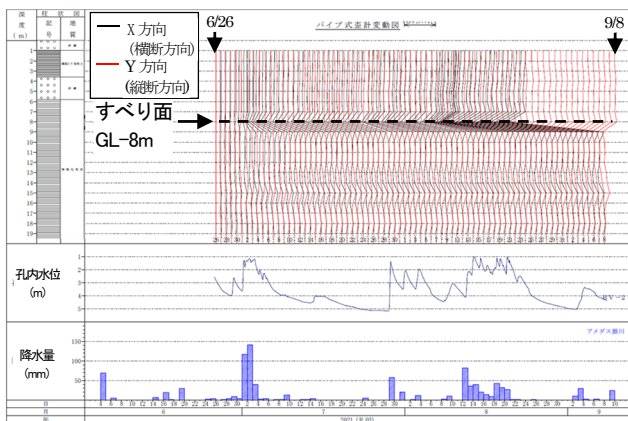
図-5 パイプ歪計観測結果 (BV-2 孔: 2021 年 6 月 ~ 9 月)

パイプ歪計と地盤傾斜計の観測の結果を、それぞれ図-5 と図-6 に示す。図-5 のパイプ歪計の観測結果から、すべり面深度は、強風化泥岩 (N 値 20 未満) 内の GL-8m 付近に歪の蓄積が現れ、同深度付近にすべり面が存在していることが分かった。また、図-6 の地盤傾斜計の観測結果から、民地内においても一定方向の傾動累積が現れた。この結果から、地すべりの範囲は、下り線を頭部とし、民地にまで及んでいると考えられる。

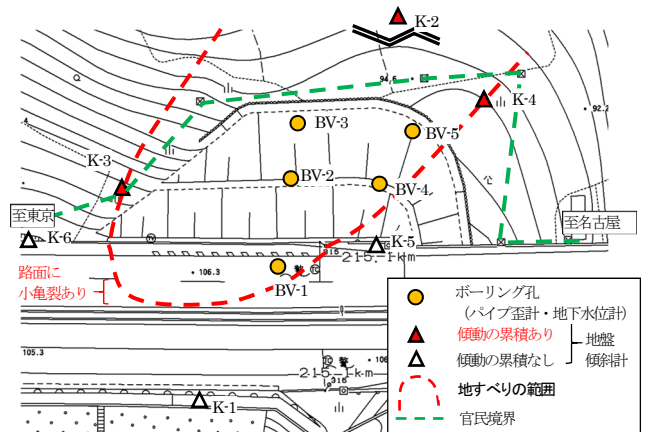
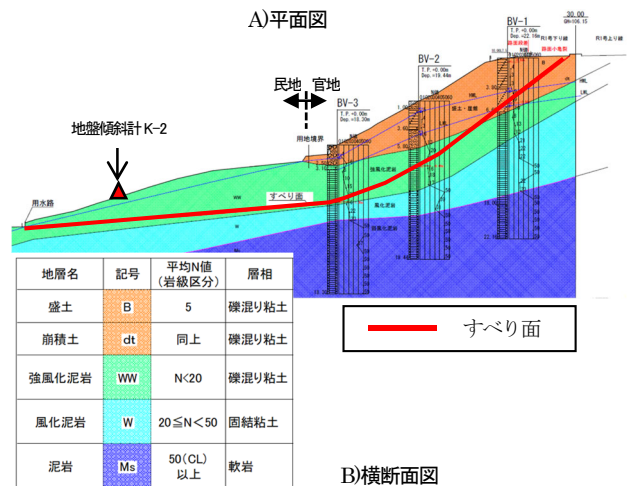
図-7 地すべり質断面図及びすべり面位置図

一般国道1号島田金谷バイパス215.1kp付近の盛土区間で、路面に開口亀裂が発生した。地すべりの原因を把握するため、ボーリング調査、観測を実施した結果、路面に現れた開口亀裂は、盛土下の強風化泥岩内にすべり面を有する地すべりによって発生していることが分かった。国道1号の通行を確保しながら地すべりの対策を実施するため、ハード対策とソフト対策を併用した対策を実施することとした。地すべりに対するハード対策は、応急対策工と恒久対策工を検討し、応急対策工を先行して実施した。

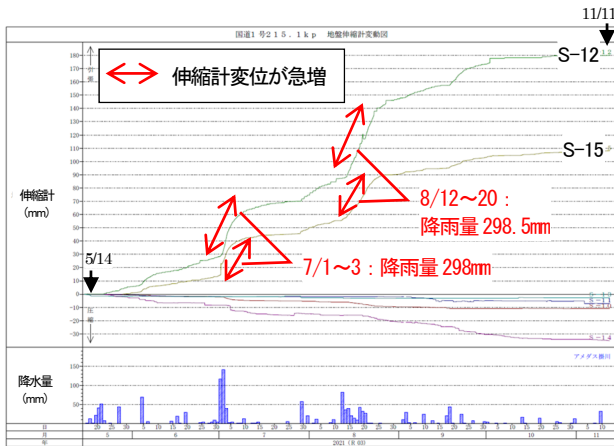
図-8 伸縮計観測結果（2021年5月～11月）

図-8は、伸縮計の観測結果を示す。地すべり地による変動域と不動域の境界を跨ぐ位置に設置された S-12 と S-15 の伸縮計は、常に緩慢な変位傾向を示し、まとまった降雨があったときには変位が急増する傾向を示す。このことから、地すべりの滑動メカニズムは、素因として脆弱な地盤（強風化泥岩）が存在していること、そこに降雨（地下水位上昇）が誘因として作用し、滑動が活発化していると考えられた。
