# 国道19号(伏見通り)街路樹の維持管理について

別府文弘<sup>1</sup>

<sup>1</sup>名古屋国道維持第一出張所 専門官（〒464-0084 名古屋市千種区松軒 1-1002）

本検討は、名古屋国道事務所管理の国道19号伏見通りの内の4.7km区間の街路樹について、今後の維持管理及び将来の街路樹再生に資するため、課題を整理し、対応を検討、実施した試みを報告するのである。

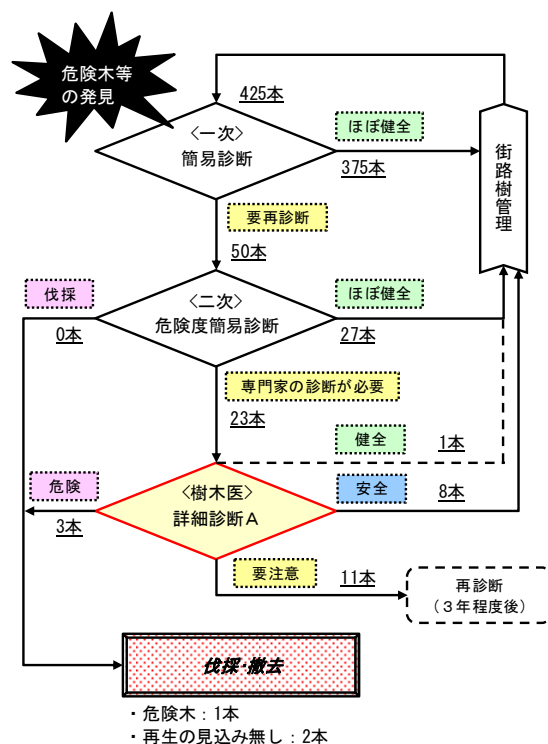
図-4 シンジュの危険木診断結果

<二次>危険度簡易診断（2016年5～6月）で、樹木医による詳細診断Aが必要と判定された23本について詳細診断（2016年7月）を実施した結果、危険木「3本」、要注意木「11本」、安全「8本」、健全「1本」の判定結果となった。（図-4 参照）

- ・「健全」：樹木医による診断を必要とせず、健全と判断できるもの。
- ・「安全」：5年以上放置可能と見込まれるもの。
- ・「要注意」：3年程度後に職員等にて今回の診断カルテと比較し、良化あるいは悪化の程度を確認する必要があるもの。（なお、悪化している場合は、樹木医の診断が望ましい）
- ・「危険」：早期の伐採が必要、または、緊急性はないが再生の見込みがなく、いずれ倒木の危険があるため、伐採することが適当なもの。

倒木の危険性のある3本については、8月までに全て幹部の伐採を実施。根系が概ね数年で腐朽するように薬
