# 地方公共団体への支援 ～古川橋の修繕代行について～

今回は、吉田町の要請により実施した古川橋の「直轄診断」による技術的助言と「修繕代行事業」について報告する。

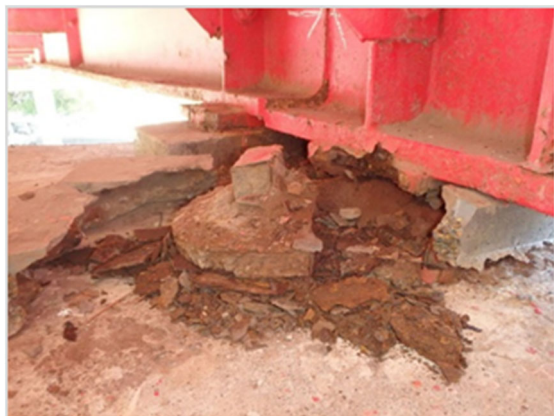
図-2 支承部の損傷状況

P1橋脚G3桁の支承（可動）損傷状況を図-2、損傷箇所を図-3、4に示す。破断により機能不全の状態が確認された。

P 1 橋脚G 3 桁の支承破断により、上部工の支持機能が低下しており、健全な支承への応力集中により予期せぬ損傷が発生する可能性があることから支承機能の回復対策として支承交換を実施。完了状況を図-11に示す。

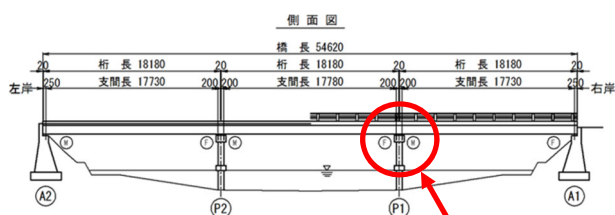
図-3 古川橋側面図

支承損傷箇所

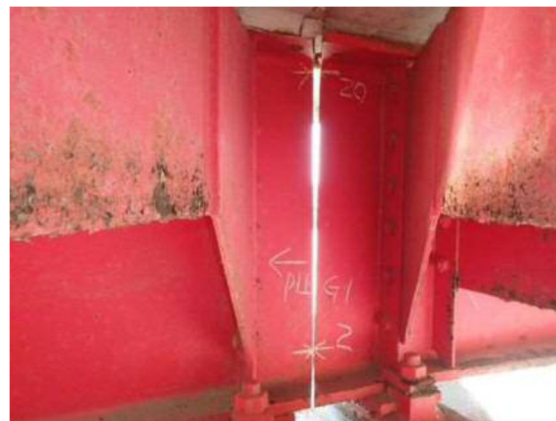
図-5 主桁の遊間異常

図-5に示すとおり、上部工主桁に遊間異常（主桁同士の接触）が生じており、橋の形状のバランスが崩れている状態が確認された。

古川橋は単純非合成H形鋼橋（3連）であることから、本来、各径間は別々の挙動を示すはずであるが、全ての桁で遊間異常が生じており、単純桁にも関わらず連続桁のような挙動をすることが確認された。

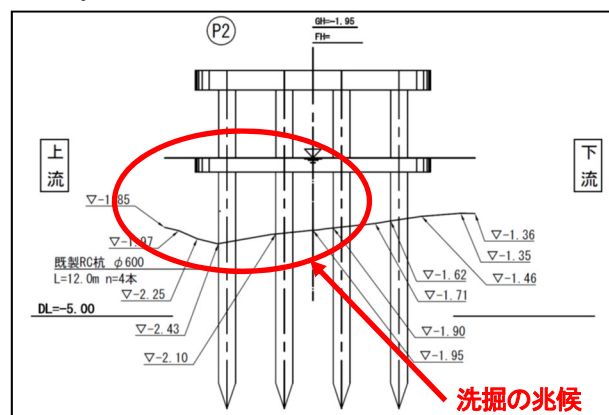
図-6 P2橋脚における洗掘の兆候

下部構造では、図-6に示すとおりP2パイルベント橋脚周辺の河床に一部洗掘の兆候が確認された。また、A2橋台前面では図-7に示すとおり護岸の破損が確認された。

洗掘の兆候

なお、上部構造の形状、下部構造の高さや傾斜の調査結果と建設当時の架設図を比較した結果、その差は小さく、洗掘の兆候によるパイルベント橋脚の大きな変状は生じていないことが確認された。

P 2 橋脚に洗掘の兆候が見られ、地震時における地盤の緩みや異常、出水時の洗掘によりパイルベント橋脚の傾斜・沈下に伴う落橋が発生する可能性があることから、単径間のH形鋼橋を相互に連結することにより上部工の落下防止を図る連結板による主桁連結を実施。完了状況を図-13に示す。

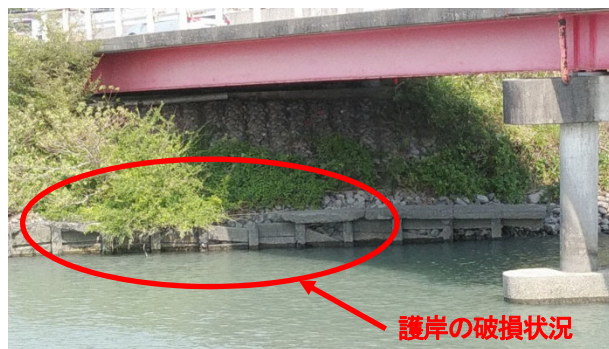
図-7 A2橋台前面護岸の破損状況

護岸の破損状況

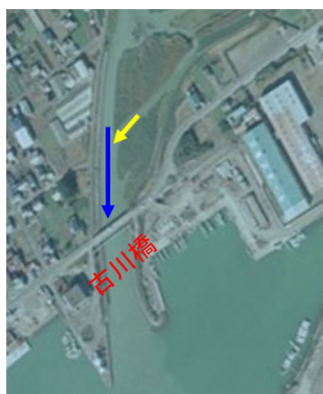
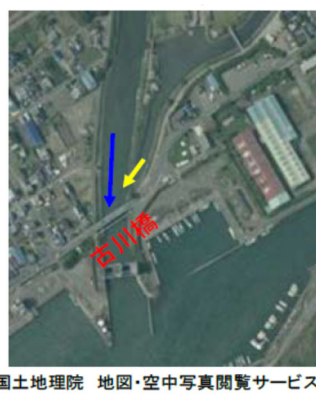
図-8, 9に示すとおり、橋梁上流に位置する流入河川の付け替えが行われており、平成21（2009）年以降に流

入部が橋梁に近づいたことから、出水による影響を受けやすい状況となっている。
