# AI画像解析を用いたセンターライン等 区画線検知技術の開発

中部地方整備局 高山国道事務所 管理第二課 (〒506-0055岐阜県高山市上岡本町7-425)

高山国道管内の直轄道路は、正面衝突や工作物衝等の死亡事故につながりやすい事故が多い傾向にあり、管内の交通安全確保の面から喫緊の課題となっている。正面衝突事故の削減に向けては、中長期的な中央分離帯の設置が重要であるが、短期的には、センターライン等の区画線管理の高度化により、自動車の安全運転支援機能が発揮しやすい道路空間の提供が求められる。本稿では、DX関連技術を活用し、安全な道路空間を構築するための方策の一つとして、AI画像解析技術を用いた区画線管理の試行を行った。

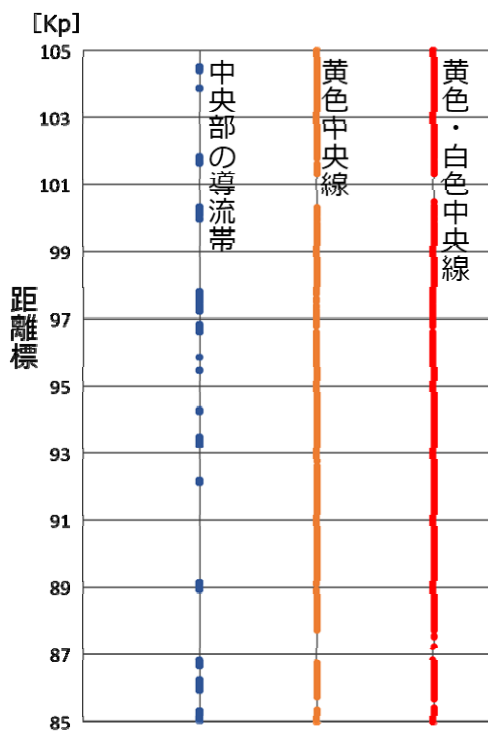
図-9 地点別のセンターライン認識状況

解析対象区間の、センターラインの認識状況を図-9に示す。概ね全線に渡ってセンターラインは認識されているが、数百mに渡ってセンターラインが認識できていない区間が存在する。また、図-9からは識別できないが、数十mレベルの区間まで拡大すると、センターラインが認識できていない箇所も点在している。

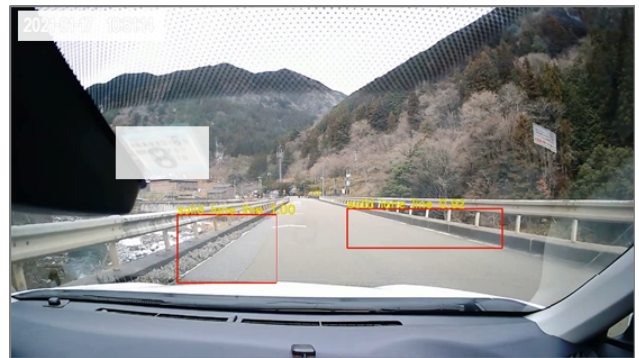
図-10 センターラインの非認識事例①

図-10は、外側線は認識できている一方でセンターラインの摩耗が一定程度を超えることで、センターラインの検知が困難となっている。

ータを取得する際の天候や時間帯等の条件を設定することにより、全線にわたって解析可能なデータを取得することに留意する必要がある。これらの改善を加えることにより、図-10に示すような、車載カメラが検知できないレベルまでセンターラインの摩耗が進んだ箇所を特定できると考えられる。

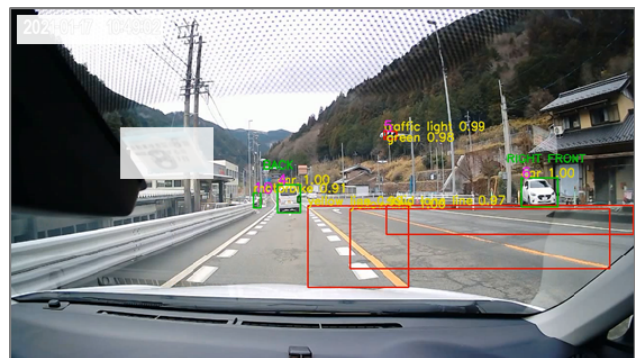
図-11 センターラインの非認識事例②

図-11は、外側線の内側に、複数の黄色実線の車線が存在することにより、センターラインとなる黄色実線を特定できない例である。

また、局所的に生じるセンターラインの非認識事例のうち、図-11のような複数の車線が存在することでセンターラインの特定が困難となる場合には、AIを用いて道路の横断面の様々な構成パターンを学習させたり、車両の進行方向を認識した上で、車線と進行方向の情報を組み合わせることで、車線の分類が可能となると考えらる。図-12は、画像自体に問題がある事例であり、解析段階での対応は困難となることから、画像解析を用いて、路面の維持管理状態を把握する場合には、解析用の画像デ

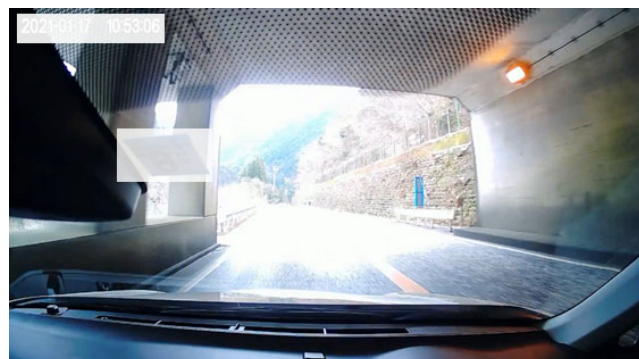
図-12 センターラインの非認識事例③

図-12は、トンネル出口部分であり、太陽光による画像のハレーションが生じたことで、区画線自体を検知できていない事例である。

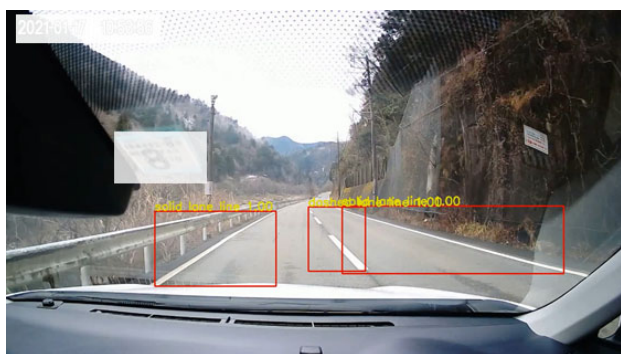
図-13 センターラインの非認識事例④

図-13は、白破線がセンターラインとなっている場合であり、車線としての検知はできているものの、センターラインか、多車線道路の同一進行方向の車線との区別がつかなかったものと推察される。

センターラインの非認識事例のうち、相対的に長距離の区間によって生じている図-13、図-14は、センターラインの定義を調整することにより、画像解析においてセンターラインと認識させることが可能である。

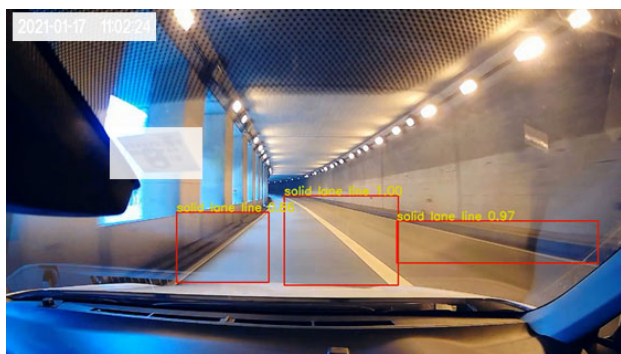
図-14 センターラインの非認識事例⑤

図-14は、トンネル内部でのセンターラインであり、区画線の検知はしているものの、トンネル内の照明による色調の変化により、黄色実線、白色実線等の分類ができず、センターラインとして特定できなかったものと推察される。
