# 国道42号紀宝バイパス成川地区 グラウンドアンカーの変状について

中部地方整備局 紀勢国道事務所 管理第二課（〒515-0005 三重県松阪市鎌田町144-6）

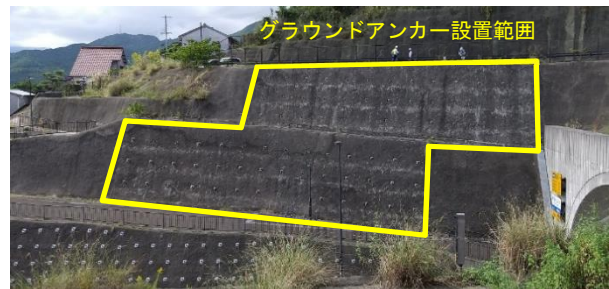
図-1 グラウンドアンカー設置法面

調査地は、和歌山県との県境に近い国道42号紀宝バイパス成川地区である。当法面（図-1）は、高さ約20～24mの切土法面で、2010年度に施工されたものである。その中段に縦横2mピッチで計82本のアンカーが設置されている。設計アンカー力198.9kN、定着時緊張力166.0kN、自由長4.0～5.5m、アンカー体長4.0mのアンカーである。

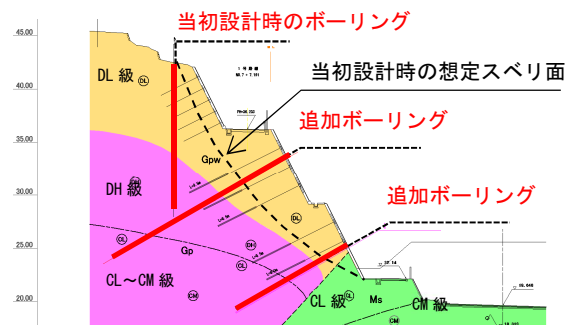
図-2 地質断面図（追加ボーリングに基づき修正したもの）

地山は風化の進んだ花崗斑岩で、表層数mはDL級、その下層には、DH級～CL～CM級と順次風化度の低い岩盤が分布する（図-2）。岩質に基づく標準法面勾配が1:1.0であるのに対して当法面は1:0.5の急勾配で切土されており、アンカーによる補強で所要の安定性を確保している。アンカーの外観上の変状は、頭部キャップからオイルの滲みが見られる程度で、周囲の法面や上方の道路及び法面上方斜面には顕著な変状は認められないことから、すべり等の発生による外力の変化は生じていないものと判断される。

以上の結果から、緩みの原因として定着部におけるアンカー体の付着切れが考えられたため、地盤状況を把握する目的でボーリングを実施した（図-2）。その結果、法面表層から最大7m程度はDL級の強風化帯となっており、アンカー体の一部がこのゾーンに入っていることが判明した。この強風化帯における周面摩擦抵抗力の低下が付着切れの主原因である可能性が高いと考えられる。地山の風化が、法面施工後に進行したものかどうかは不明であるが、施工時には引抜き試験により所要の付着力を確認していることから、施工後にアンカー体周囲の風化が進行した可能性は高いと考えている。詳細は今後の検討課題としたい。

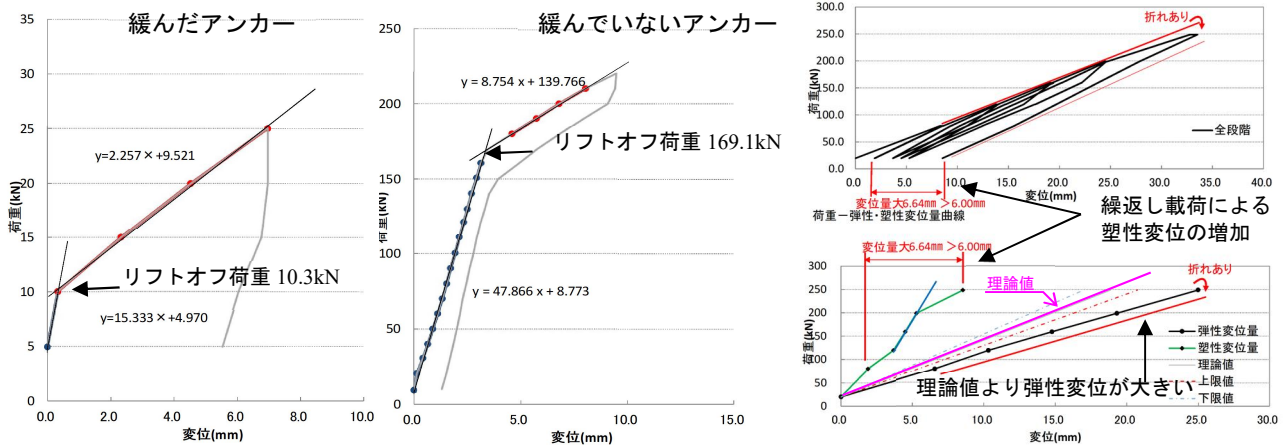
図-5 リフトオフ試験結果（左・中）及び維持性能確認試験結果（右）の一例

調査フローを図-4に示す。まず、全アンカーの頭部キャップを外して頭部の状態を確認した。その結果、主に上段に位置する計19本のアンカーのリングナット（緊張力調整用のナット）に明瞭な緩みが認められた（図-3）。そこで計23本のアンカーに対して頭部詳細調査とリフトオフ試験（現況のアンカー荷重を計測する試験）を行った。さらにそのうちの6本について維持性能確認試験（繰返し載荷によりアンカー体の状態を確認する試験）を行った。頭部詳細調査によれば、頭部部材に軽微な錆が認められた以外、外形上の異常が認められたものはなかった。リフトオフ試験及び維持性能確認試験結果の一例を図-5に示すとともに、アンカー健全度を面的に評価した結果を図-6に示す。6段あるアンカーのうち、上2段に緊張力が定着時の0～10%に低下したD評価が集中している、一方、下2段には設計アンカー力を超えた過緊張気味のB評価が集中している。また、繰返し載荷により塑性変位が増加したり自由長部の弾性変位が理論伸び量よりも大きくなるアンカーが確認された。

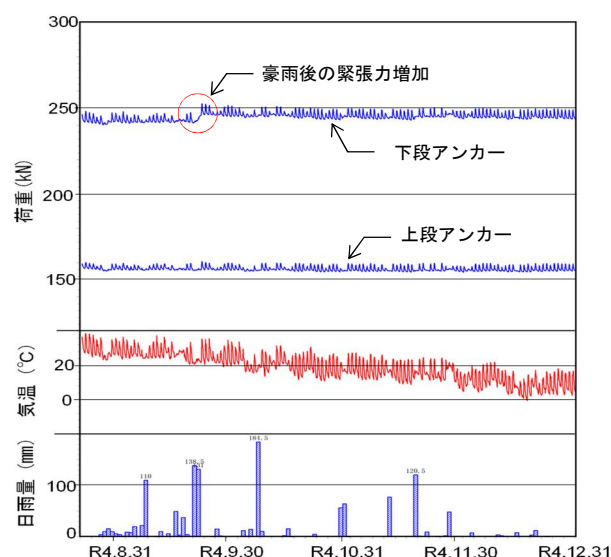
図-7 アンカー荷重計グラフ

調査終了後、代表箇所にアンカー荷重計を設置して緊張力変化のモニタリングを行っている（図-7）。それによると、気温の日変動に呼応した微変動や台風による豪雨後のわずかな緊張力増加が認められるが、今のところ大きな緊張力の変化や地表部の変状は生じていない。今後の対応としては、測定結果を踏まえて緩みの原因を解明し、対策工法（アンカーの増設等）を検討していく予定である。
