# 有脚式離岸堤周辺における試験モニタリング ～水中ドローンを用いた施設点検の検討等～

駿河湾湾奥に位置する蒲原海岸では、高波を低減し、堆砂効果を期待した有脚式離岸堤を設置している。今回、従来から実施していた潜水土による点検を、水中ドローン等を用いた施設点検等の検討を実施した。

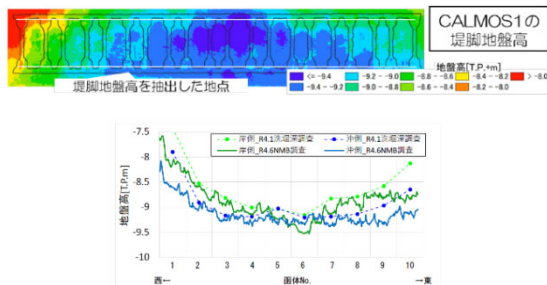
図－8 有脚式離岸堤の堤脚地盤高

調査範囲①のラジコンボートによるNMB測量と既往施設点検（令和4年1月潜水士による点検）および既往定期測量（令和4年1月船舶によるNMB測量）との有脚式離岸堤における堤脚地盤高の比較を図－8示す。ラジコンボートによるNMB測量により、有脚式離岸堤の洗掘状況の確認に活用できることが分かった。

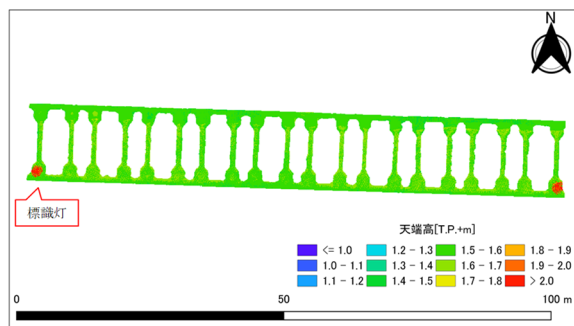
図ー 1 2 UAVグリーンレーザ測量結果  
(有脚式離岸堤の天端高)

また、下記のとおり調査範囲①のUAVグリーンレーザ測量結果（図－10）から有脚式離岸堤の天端高や水平板の状況を確認することができた（図－11）。グリーンレーザの反射の仕方によって、取得できる値にムラはあるが、躯体ごとの施設のゆがみや不等に沈下している状況が把握可能であることを確認できた（図－12）。地震後の離岸堤の沈下状況などの確認に活用可能であると考えられる。

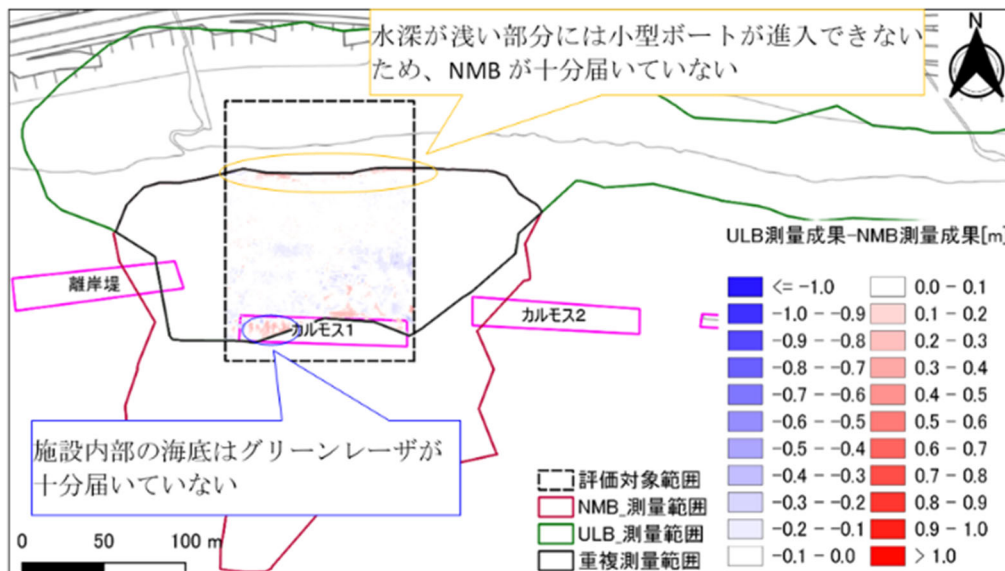
図ー1 5 グリーンレーザー測量とNMB測量  
差分図 (グリーンレーザー-NMB)

調査範囲①においてラジコンボードによるNMB測量とUAVグリーンレーザ測量の成果を比較した差分図を図ー1 5に示す。評価対象範囲（黒点線）内において、NMB測量とグリーンレーザ測量の測量手法の違いによる差分は±0.2m程度であった。図ー1 5の青囲いに示した有脚式離岸堤の内部は天端や水平板にグリーンレーザが遮られ、十分に点群データを取得できていないためNMB測量との違いが大きいと考えられる。また、図ー1 5の橙囲いに示した陸側の端部は水深が浅くラジコンボートが隣接できていないため、NMBを密に照射することが困難であり、違いが大きいと考察できる。

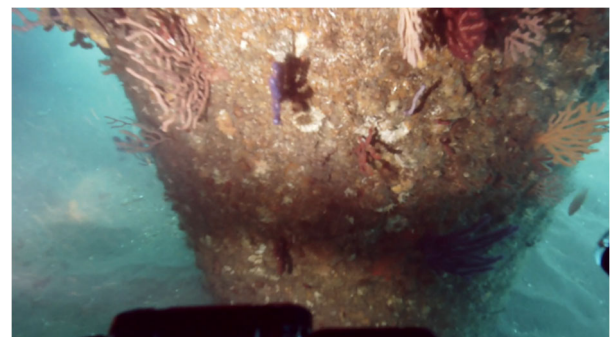
図ー1 7 鋼管杭点検の様子

調査範囲①での水中ドローンによる点検ビデオの切り抜きを示す(図ー1 7)。潜水土による撮影と遜色ないのであった。
