# 中部地方整備局管内における路面下空洞の発生状況の分析と考察

久野 辰也

中部地方整備局 中部技術事務所 維持管理技術課 (〒461-0047 愛知県名古屋市東区大幸南1-1-15)

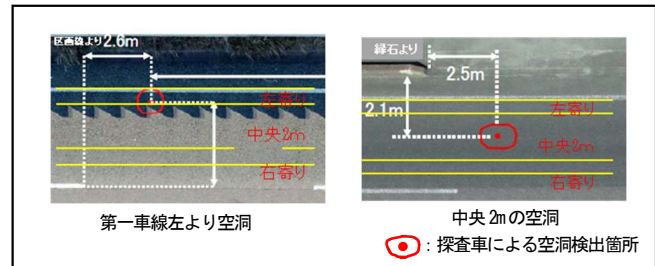
図－３ 探査車による空洞検出例

実測評価時の空洞発生位置については、次の４つに分類することとした（図－３）。

- ・第一車線の「左寄り」と「中央2m」
- ・第三車線の「中央2m」と「右寄り」

第一車線より第三車線の方が空洞の割合が多い理由として、今回第三車線を計測した領域は、高架道路を建設した箇所が多く、そのうち、高架道路の下部構造近隣での空洞発生率が高いことがカメラ画像で確認出来たため、中央分離帯に下部構造を建設した際の影響が要因の一つとして考えられるが、今後詳細に検討する必要がある。

第一車線左寄りが多いのは、側溝の継ぎ目からの水の流出入による土砂の流出等が考えられる。

●1車線1走行の調査では把握できない空洞があることがわかったことから、探査方法や機器の精度向上等を検討していく必要がある。
