# 橋梁メンテナンスにおけるコスト縮減の工夫

神徳 賢吾

中部地方整備局 多治見砂防国道事務所 道路管理課 (〒507-002 岐阜県多治見市小田町4丁目8-6)。

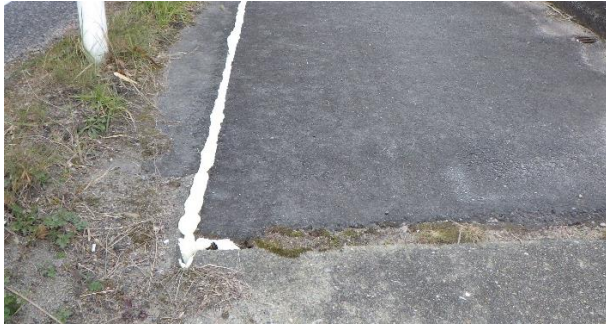
ウレタンフォームの充填については、職員でも行うことが出来、日常的に行える簡易な対策として施工することが出来た。また、施工から約3か月後に現地を確認した結果、止水がコスト縮減に寄与することが期待できる効果をもたらしていると判断することが出来た。

硬化前

伸縮装置及び本線橋との間の漏水箇所にウレタンフォームを充填（職員）

伸縮装置漏水箇所にウレタンフォームを充填（職

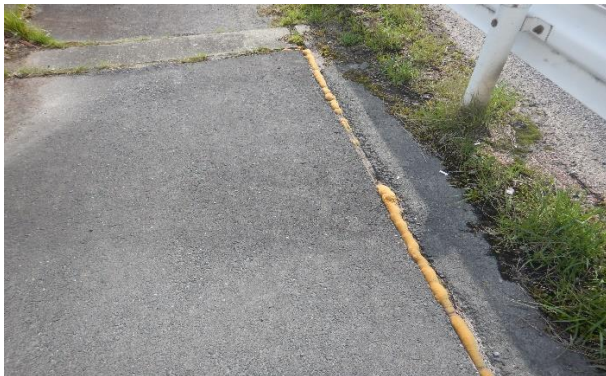
硬化後

しかし、失敗点があった。ウレタンフォームの使用推奨温度が20℃前後であるが、実施日が12月下旬で気温が5℃程度であったことから、硬化するまでの時間が、通常1時間に対し、1時間程度余分にかかった。そのため、その間に通行者がある場合、靴の裏に付着する等の事態が生じ得ることから、注意喚起の声掛け等のため、長時間現場に残る必要があった。

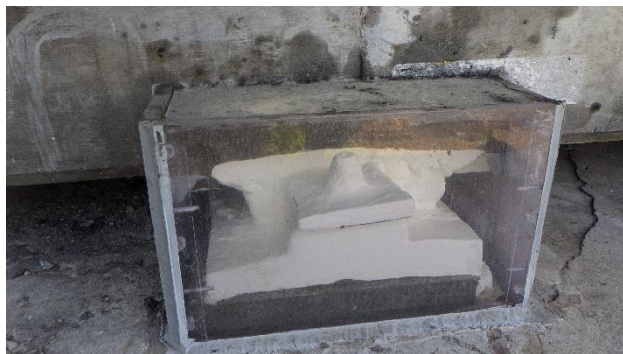
橋梁の損傷として一番の原因は漏水である。特に、伸縮装置からの漏水により、支承での錆等による損傷が多く見られる。そこで、支承の補修を行う際に、今後伸縮

美佐野橋（国道21号）で上記施工を行い、施工から約3年後に現地確認を行ったが、桁端部の支承にも関わらず、雨掛かり等による損傷は無く、十分止水出来ていることが確認出来た。

クリアプロテクト工法

装置から漏水、雨掛かりが生じた場合でも、主部材である支承に水を到達させず、損傷の進行を少しでも遅らせるようにするため、桁端部の4箇所にて新技術であるクリアプロテクト工法を施工した。

クリアプロテクト工法は、補修した支承の周りを透明なアクリル板で保護し、その中にシリコンペースを充填するものである。

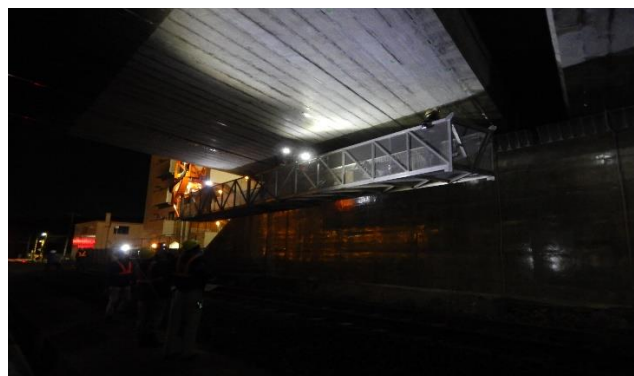
池田跨線橋は、線路から床板下面までの高さが、5.5 m程度であり、足場を設計すると、足場の一部が鉄道設備の信号機に支障することが確認できたため、足場ではなく、橋梁点検車を使用して補修工事を施工する必要があった。

橋梁点検車（歩廊式）による補修工事の施工

池田跨線橋(国道19号)において中部技術事務所の橋梁点検車を使用し、床版下面の剥落防止工を行った。

中部技術事務所の点検車を使用した結果、リース車が1台となり、1000万円程度の経費削減を行うことが出来た。
