# わざ 上蔵砂防堰堤の補修

橋本 晃希

中部地方整備局 天竜川上流河川事務所 工務課 (〒399-4114 長野県駒ヶ根市上穂南7-10)

天竜川支川小渋川上流に位置する上蔵砂防堰堤は登録有形文化財（建造物）かつ土木学会選奨土木遺産に登録され、歴史的土木インフラの価値を公的に評価されている。この貴重な土木インフラの補修を行ったので紹介する。

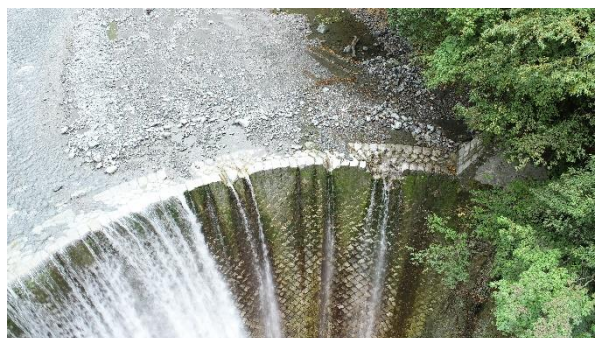
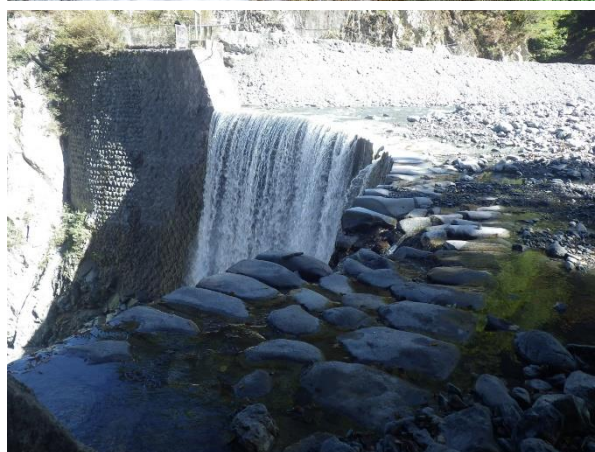
写真-3 上蔵砂防堰堤欠損箇所  
上空から撮影（上） 左岸側から撮影（下）

小渋川は上流に重荒廃地があり、小出水であっても土砂の混じった水が流れてくる。この土砂混じりの流水が堤防天端を摩耗させる。なお、小渋川本線の堰堤は天端部分にラバースチール等の摩耗対策を設けることが多いが、本堰堤は有形文化財および土木遺産であるため、そういった対策を実施していない。よって、本堰堤は平時から摩耗しやすいような状態である。

2023年6月上旬、長野県に台風2号が接近し、記録的大雨となった。本堰堤はその出水により本体を一部欠損した（写真－3）。この欠損を放置すると前述の性質から欠損部が急速に拡大するおそれがあるため、早急な補修が必要となった。

本堰堤の補修にあたっては欠損部を埋めるだけではなく、摩耗が激しく健全でない部分を除去し再設置することも行った。この除去（取り壊し）にはブレーカーを使用した。まずブレーカーを装着したバックホウで大まかに取り壊し、その後ハンドブレーカーで健全な部分に影響が無いように細かく取り壊した。

石積みの設置では、クレーンで補修材（御影石）を吊り下げ、足場から人の手で位置を調整しながら敷設した。敷設するにあたって通りや高さに注意する必要があった。

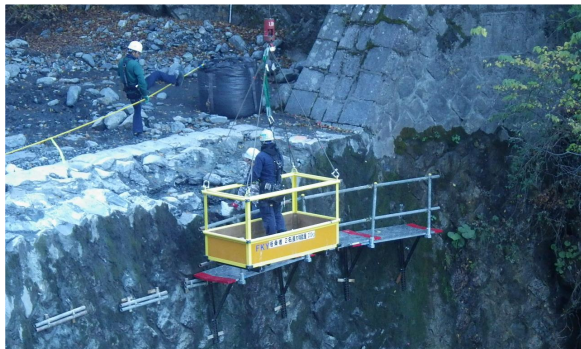
写真4 足場設置状況

補修作業をするにあたって、堰堤下流側の壁面に足場を設置した。本堰堤は副堤天端から作業箇所まで10m強の高低差があり堰堤上流側から足場を施工する必要がある。

った。そのため堰堤上流側のクレーンで人が乗載可能なかごを吊り下げ、このかごから足場の設置を行うこととした。現地は風が強く吹くこともあるため、風速を確認しながら慎重に作業を行った。（図－2、写真－4）

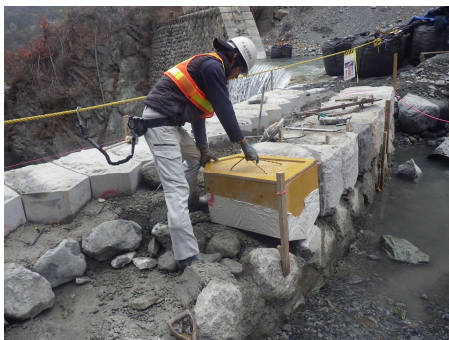
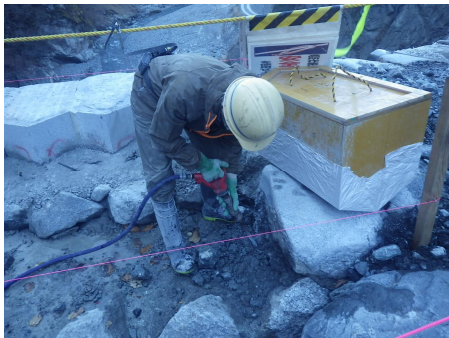
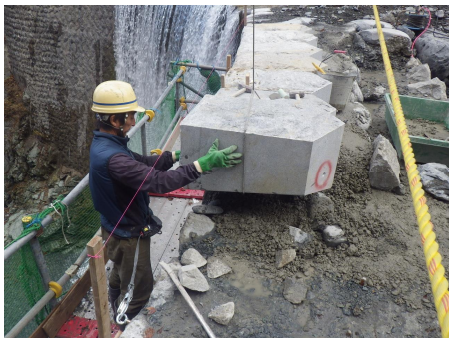
写真5 石材設置の様子

「製作した石材を据え付けていくのですが、最初に行ったことが、まず据え付けてみて干渉部分の確認をし、石を外して干渉部分を調整加工、そしてまた据え付けるという形でおこないました。1つの石を据え付けるのに、この工程を10回以上繰り返すことになりました。そこで、人が容易に持つことが出来る原寸大の模型を作成し、干渉部分の確認を簡単スピーディーに行うことが出来るよう工夫しました。この方法をとることにより、重たい石材をクレーンでの吊り込みによる据え付け撤去の繰り返し動作を少なくすることで災害リスクも軽減が出来ました。」（写真－5、6、図－4）

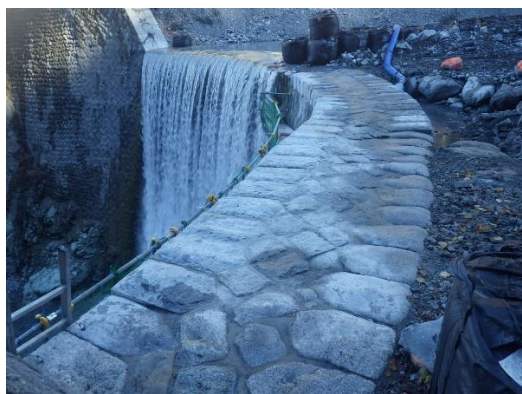
写真6 完成写真
