### 3. インバートの復旧工事

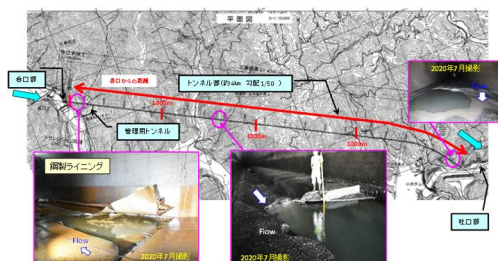
図-5 令和2年7月洪水時のインバート摩耗状況

令和2年7月のバイパス運用では、約188万 $\text{m}^3$ の土砂を17日間バイパスした結果、図-5に示すとおり、トンネルインバートの摩耗が進行した。また、図-6に示すように450mm厚のインバートがすべて流出した箇所は5箇所確認でき、インバート流失箇所を考慮しない平均摩耗量は、197mmであった。また、インバートの流出に伴い、基盤の洗掘が進行し、側壁基礎部が欠損した箇所も見られた。

ステップ④：インバートが流出し基盤部の洗掘が進行  
土砂バイパストンネルは、浮遊砂だけでなく粒径が粗い掃流砂、礫（粒径100mm以下）も流れ込み、バイパストンネルを通して下流河道に排砂する計画である。令和2年7月洪水では計画を上回る粒径500mm程度の巨石もトンネル内で確認されたことを踏まえ、インバート損傷の要因は、細粒分による摩耗に加え、巨石の衝突現象による破壊の影響であることも推察された。また、一部でインバート下部の基盤が砂礫層となっている箇所が確認されたことを踏まえると、ステップ④においてインバート流出後にさらに基盤の損傷が拡大したと考えられる。（図-10）バイパストンネルは中央排水形式となっており、インバート下部の中央部に排水用のパイプが埋設してあったため、摩耗に対し、構造上の弱点となっていた可能性がある。

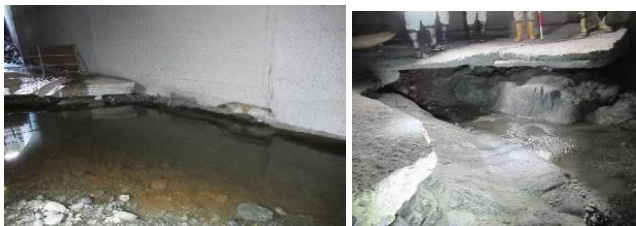
図-7 呑口直下の勾配変化点周辺摩耗状況

特に、呑口ゲート直下の勾配変化点周辺では、図-7に示すとおり、流況が乱れインバート上の鋼製ライニングが剥がれたほか、他の区間と比較し、洗掘深が大規模となった。25mm厚の鋼製ライニング板の最大摩耗量は、図-8に示すとおり12mmであり、全体平均摩耗量は3.4mmであった。右岸側の鋼製ライニングの摩耗が顕著であった。

また、呑口部では、右岸側の鋼製ライニングの摩耗が顕著であり、トンネル内の流況が均一ではなく偏って長時間流下したと想定された。

呑口直下のライニング方法は、当初の鋼製ライニングから耐磨耗性の高いステンレス鋼に変更するとともに、流況不安定区間のライニング区間を延長した。さらに摩耗による洗掘深の大きかった勾配変化点においては、勾配の急変を緩和するために曲率部を挿入することとした。(図-12)

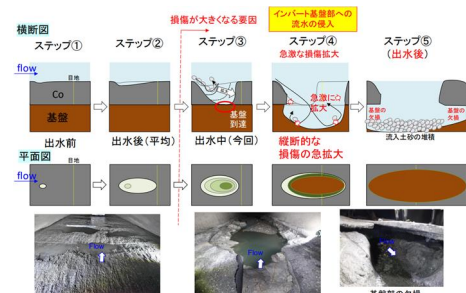
図-9 インバートの摩耗進行のメカニズム

インバート損傷状況より、損傷が拡大したメカニズムとして、以下に示す4つのステップを想定した。（図-9）

ステップ①：摩耗や骨材の抜けによる凹部が発生

ステップ②：摩耗により凹部が徐々に拡大

ステップ③：凹部に入り込んだ礫による摩耗や衝突により洗掘が進行
