# ドローンを活用した河川の状態把握について

丹羽 輝<sup>1</sup>

<sup>1</sup>静岡河川事務所 安倍川出張所 (〒420-0943 静岡市葵区堤町914-391)

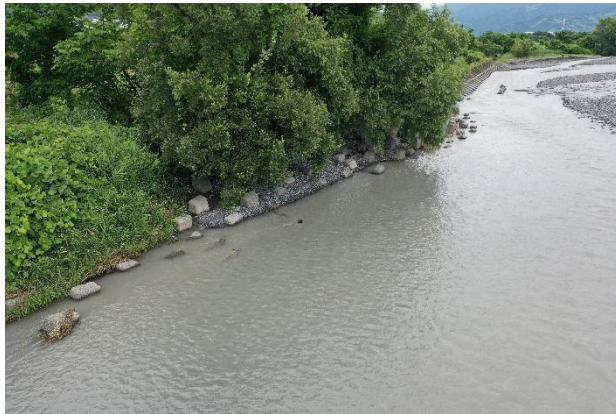
〇月〇日の出水時における河川管理施設の状態把握について、従来の目視点検では出水直後に点検対象に滞筋が隣接したことにより直接確認ができなかった低水部の確認や、被災箇所を上空から撮影することで被災メカニズムの迅速な把握ができるようになった。

図-2 出水直後の低水部の確認状況

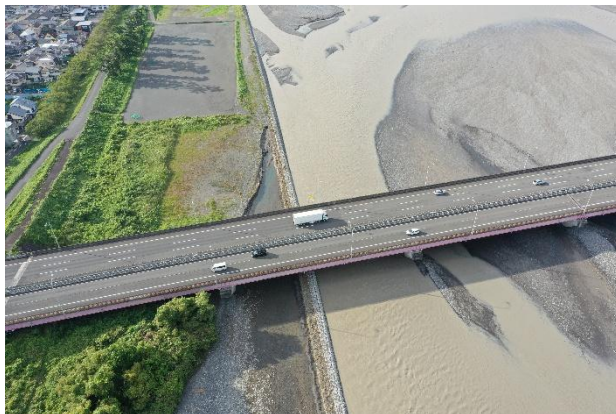
図-3 高水敷被災箇所の全体把握状況

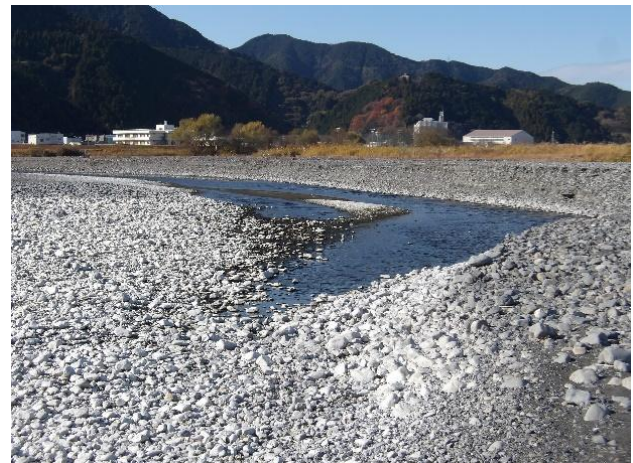
非出水期に実施した渇水時の滞筋の状況の把握については、従来の手法では瀬切れ区間の確定に時間や労力を要した河道内での徒歩巡視が必要であったが、ドローンを活用することにより短時間に楽にかつ安全に全体の状況を確認できるようになった。

図-4 瀬切れ状態の河道内からの確認状況

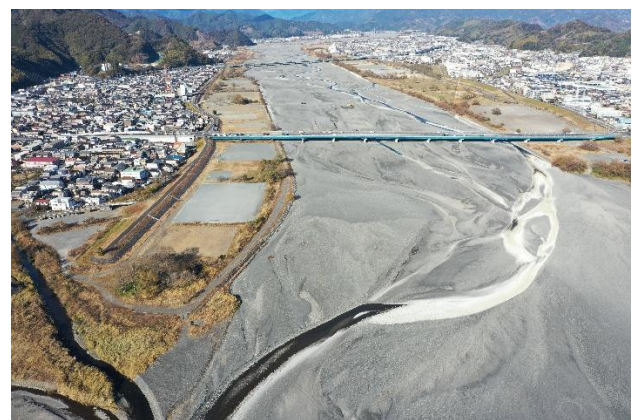
図-5 瀬切れ状態のドローンを活用した確認状況

具体的には安倍川下流部の4.5k～8.5kで瀬切れが発生していた際に1回の瀬切れ状況の確認に要した時間は、出張所からの移動時間も含めて1時間半程度であり、これにより業務の合間を見つつ週1回程度の確認が容易に可能となった。
