超高強度繊維補強コンクリートPC床版を用いた 床版架替え工事について

遠山 直樹¹

¹飯田国道事務所 管理第二課 (〒395-0024 長野県飯田市東栄町3350) .

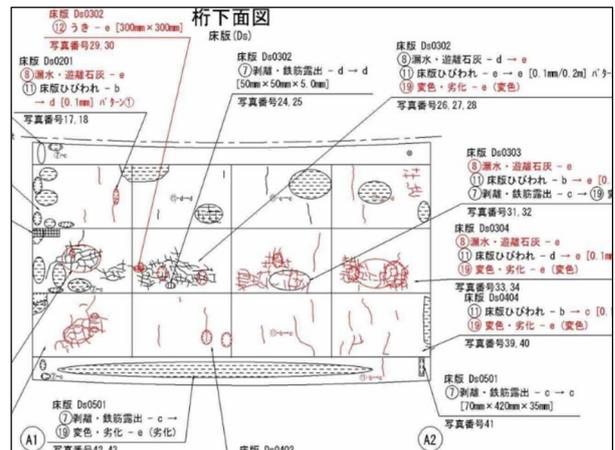
図-2 2019年度実施した橋梁定期点検時の床版損傷図

令和元年に実施した橋梁定期点検では、床版に錆汁を含む遊離石灰、変色及び角落ちを伴う二方向ひびわれ（幅0.2mm）が発生し前回の定期点検と比較した場合、図-2に赤書で示すとおり新規の床版劣化が多数確認され、床版の損傷が進行していることがわかった。（図-2参照）

床版の損傷が進行した要因としては、「凍結防止剤散布に伴う塩害」、「冬季に繰り返し発生する凍結融解」「4%以上の縦断勾配」、現行基準に満たない「床版厚」、「活荷重規定前の橋梁」などが複合的に発生したためと考えられる。

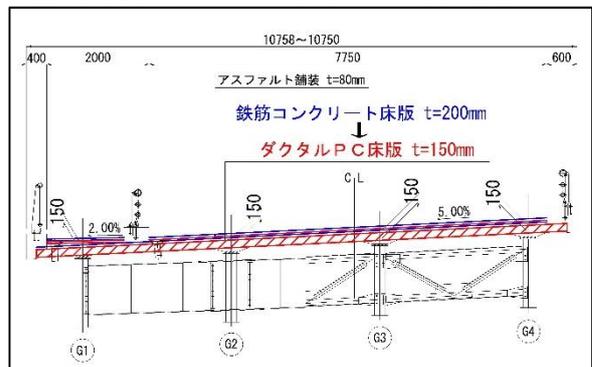
図-7 萱の橋断面図

実際に今回の萱の橋では、既設床版の厚さ20cmを現行の道路橋示方書に適合させて更新すると、構造計算の結果床版厚が22cm必要となり、路面高が2cmあがるとともに床版の死荷重増による上下部工の補強が必要になるため超高強度繊維補強コンクリートの特徴を活かし、本橋梁の条件では床版厚を15cm(標準部)まで薄くすることが可能となり、路面高を変えることなく、かつ、上下部工の補強を不要とすることが出来た。(図-7参照)

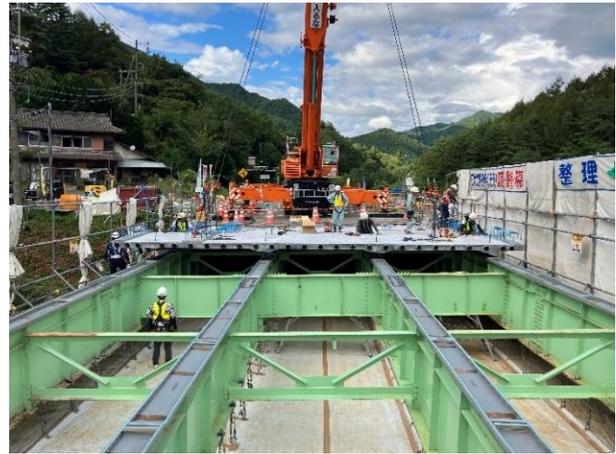
図-9 超高強度繊維補強コンクリート床版仮設状況

既設床版撤去後に主桁上フランジ高さが完成図と異なり一定ではなかった。そのため、施工の際、その高さの違いを1本ずつ全てのボルトで調整しながら架設を行った。（図-9、10参照）

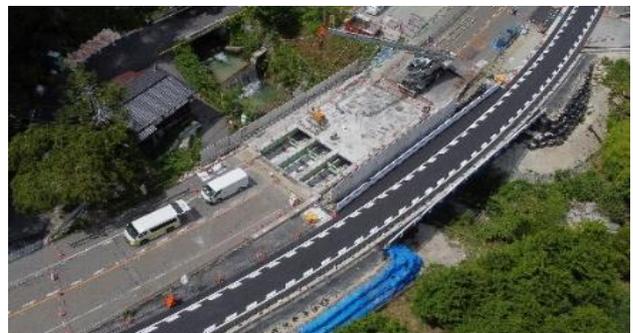
図-11 切り廻し道路を確保しての施工状況

また、萱の橋では切り廻し道路を確保することが出来たため、全面通行止めによる床版架替え工事が出来たが、当事務所が管理する路線は片側1車線の山間部の厳しい地形にある。そのため、切り廻し道路の確保で大規模な工事が必要になる場合や、切り廻し道路の設置が出来ない場合、超高強度繊維補強コンクリート床版での床版架替え工事が困難になる橋梁もあると思われる。（図-11）
