# ドローン点群データによる道路施設管理

加藤 歓大<sup>1</sup>

<sup>1</sup>中部地方整備局 静岡国道事務所 管理第二課 (〒420-0054 静岡県静岡市葵区南安倍2丁目8-1)

静岡国道事務所管内東部地区の構造物点検において、新たに海岸保全施設（防潮堤等）を特定道路土工構造物の海岸隣接区間として点検を行った。本点検では施設前面に設置された消波工においてドローン（以下「UAV」という）を用いた3次元計測を実施することで、作業日数の削減、安全性の向上を図った。3次元計測の手法、計測結果、留意点などについて報告する。

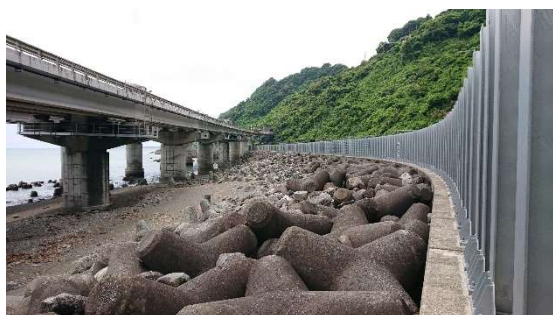
図-3 現地写真

従来は陸上および海上からの目視調査、トータルステーションを用いた横断測量が必要であったが、施設前面に設置されている消波ブロックに空隙があり転落の危険性がある事、施設天端に越波防護柵が設置されている事、消波ブロック前面が波打ち際であり船上での作業が難しい等の危険箇所への立ち入りを回避するため、UAVを用いた3次元計測を実施した。

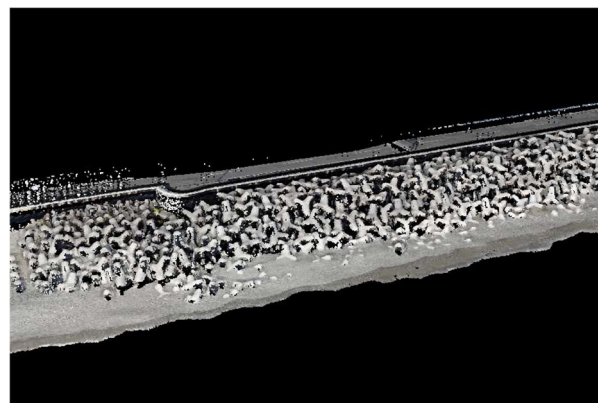
図-4 3次元計測により得られた点群データ

3次元計測により得られた点群データを図-4、同じ箇所をUAVで撮影した写真を図-5に示す。

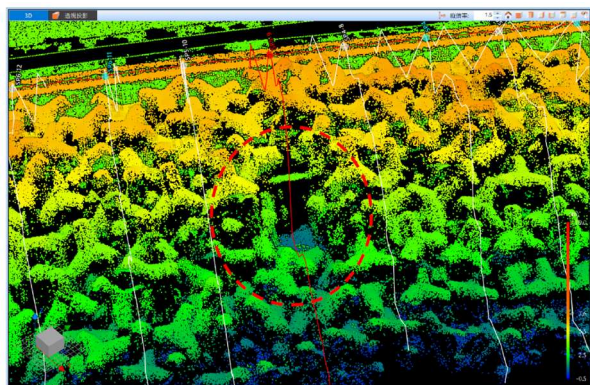
図-6 UAV測量結果による消波工の形状

図-6の赤の破線で囲んでいる部分の消波工が極端に減少し、空洞になっていることがわかる。図-7に標準断面図とUAV計測の重ね合わせを示す。標準断面に比べてUAV計測の方が消波工の高さが低くなっている

部分があり、ブロック1層未満の減少があることが確認された。また、防潮堤区間ではこの他にも同程度の沈下が3箇所確認された。

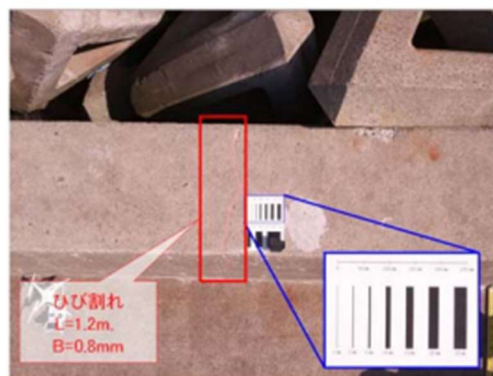
図-10 施設のひび割れ確認例

また、本点検では施設のひびわれについては地上目視調査により実施したため、UAVでは実施していない。UAVでひびわれを確認するためには低空（5m程度）で飛行し、画像の解像度を調整することで図-10に示すような幅0.8mmのひびわれを確認することができる<sup>4)</sup>。
