# 堤防開削調査の実施による技術力向上 と国土交通行政理解への取り組みについて

鈴木 雄大

中部地方整備局 庄内川河川事務所 工務課 (〒462-0052 愛知県名古屋市北区福德町5-52)

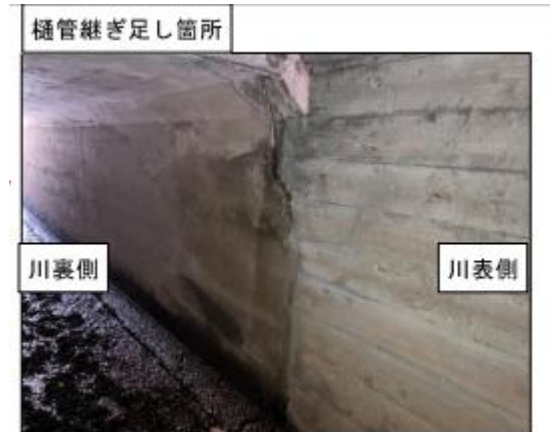
図-2 樋管継ぎ足し部

当該工事の樋管の新築の履歴は、占有者（春日井市）に確認したが不明であった。当該区間は昭和44年に愛知県が河川改修工事を実施しており、その施工の中で樋管の継ぎ足しを実施しているであろう箇所が図-2の位置に確認できた。昭和48年に当該区間が直轄管理となり昭和58年に、占有者が樋管翼壁の改修を行っている。その後、令和5年熊野桜佐ポンプ場が完成となり、当該

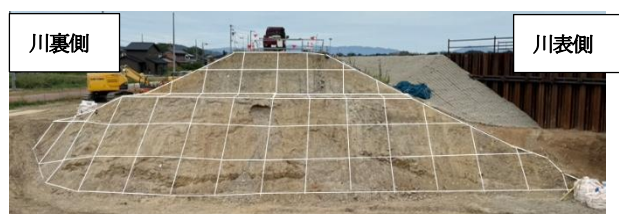
図-3 開削断面

堤防開削時の土層断面の観測について、図-3は、実際の開削調査の断面である。堤防断面に対して鉛直・水平方向に1.5m間隔で格子を設置をして、図-4に示すように観測結果をスケッチに記録した。

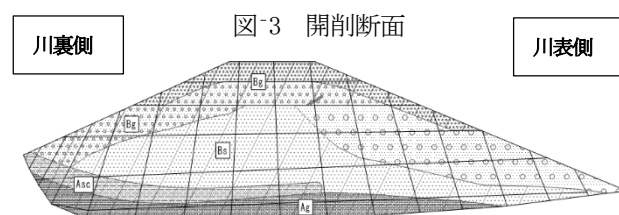
図-4 スケッチ

堤防の地層は、いくつかの層に分かれて確認された。まず天端付近には、直径50～150mm程度の礫を含む粘土質の砂礫が分布している。その下の川裏側では、砂を主体とし、50～100mm程度の礫が混ざった層が確認された。一方、川表側では、200～300mm程度の比較的大きな礫が混入する層が見られた。

また、樋管を継ぎ足した位置と、川表側の砂礫層および中央部のシルト混じり砂礫層との境目の位置がほぼ一致していた。このことから、その境目より川表側の部分は、堤防改修工事の際に盛土されたものと考えら

れる。さらにその下には、シルト混じりの砂や砂礫の層が確認された。

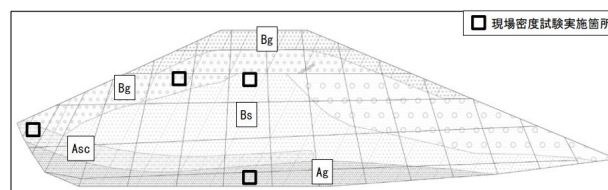
図-5 現場密度試験箇所

試験としては、現場密度試験・現場透水試験・室内土質試験を行った。現場密度試験では、水置換法による試験を実施した。図-5に試験箇所を、表-1に試験結果を示す。

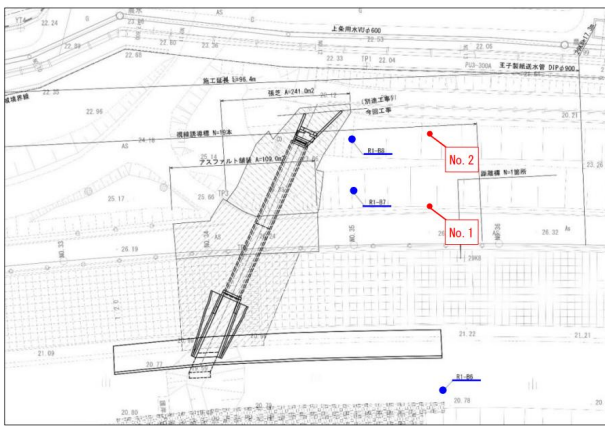
図-6 室内土質試験位置

室内土質試験では、図-6の位置No.1, No.2の箇所を試料採取を行った。サンプリングの深度としては、No.1が0.35m～4.90mでBg層・Bs層・Ag層、No.2が0.70m～1.60mでAsc層で行った。採取した試料（Bg、Bs、Ag、Asc層）に三軸圧縮試験及び透水試験を実施した。

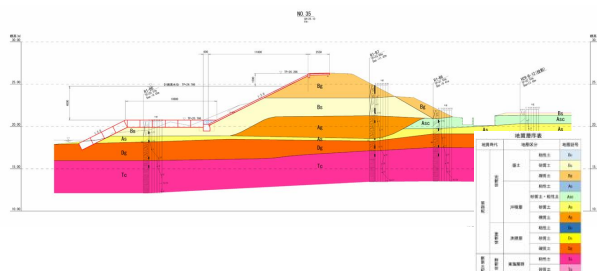
図-7 地質横断面図

既往設計は令和元年度庄内川地質調査業務で近隣をボーリング調査を行っており、令和元年度庄内川河川築堤護岸詳細設計業務の方で、浸透流解析が実施されている。今回の調査範囲に一番近いボーリング結果から作成した地質横断面図は図-7に示す。ボーリング結果から設定された土質定数は表-3に示す。ボーリング結果から浸透流解析の結果、裏法すべりに関して安全率を満たさない結果となったため、浸透対策工の検討を行った。その結果当区間における浸透対策工はドレーン工+Asc層の砕石置換が対策工法として決定した。

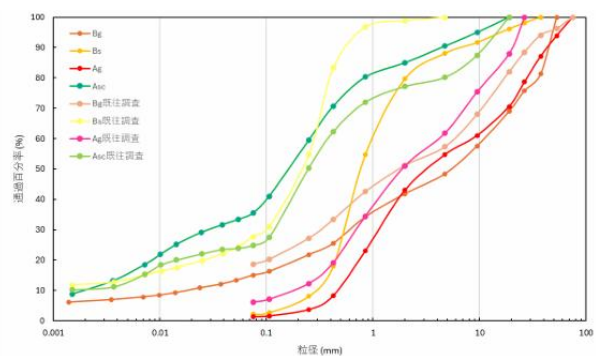
図-8 粒径加積曲線

本調査で得られたせん断抵抗角  $\phi$ 、粘着力、透水係数と既往設計値を表-4に示す。各層において、既往の地質調査結果と比較すると多少のばらつきはあるものの顕著な乖離は見られない。また、粒径加積曲線 (図-8) を確認すると、既往調査と今回の調査で同一層としている試料については、同じような傾向がみられ、Bs層については既往調査の方が構成されている粒径が小さいことから透水係数も小さいことが確認することができた。
