# 豊橋河川事務所管内における 落雷被災対応について

<sup>1</sup>中部地方整備局 浜松河川国道事務所 情報技術課 (〒430-0811 静岡県浜松市中央区名塚町266)

2025年3月、愛知県東三河地域で発生した落雷により、豊橋河川事務所管内では3箇所の施設で多重無線設備やCCTVカメラが被害を受けた。本論文では、これらの被災状況やそれに対する応急的な対応、復旧への見通しを整理し報告する。また、今回被災した施設で実施していた落雷対策の妥当性や、現実的な対応方法等を踏まえ、残る課題への効果的な落雷対応を検討する。

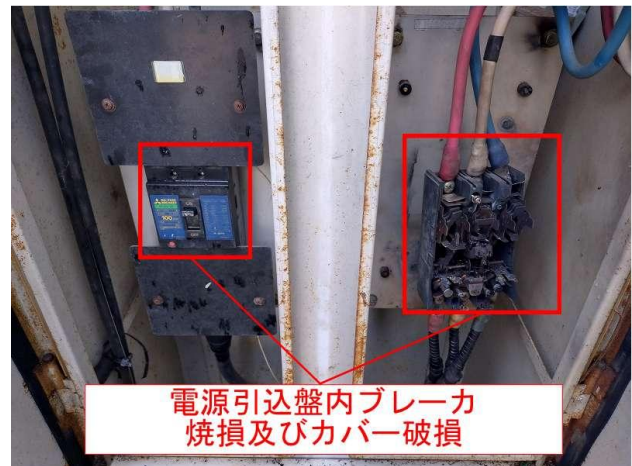
写真-1 遠望峰無線中継所 電源引込盤

電力会社からの受電点に大きな被害が見られたことから、誘導雷によって引込線より大きな電流が流れたと思われる。

##### a) 電源引込盤 (写真-1)

- 電力会社からの受電点となる設備である。
- ・雷害により破損。商用電源を受給不可となった。
- ・盤内ブレーカに焼損跡あり。
- ・衝撃によりカバーが外れているブレーカもあった。

上記被害により商用電源を受電できず、予備発電機による給電状態となった。しかし「d) 1階分電盤」の配下設備に電力が供給されなかったため、緊急的に「d) 1階分電盤」内の主幹ブレーカを経由しない形で配線を接続し電力供給を行った。3日後には「c) 直流電源装置 (発電機用) 基板」故障の影響により、予備発電機が停止。一時的に施設内の大部分の設備が電源供給喪失により停止するも、工事用の可搬型発電機を仮設し、復旧した。その後、充電器を仮設し蓄電池へ電気を送り、予備発電機が制御を取り戻したことで復旧した。

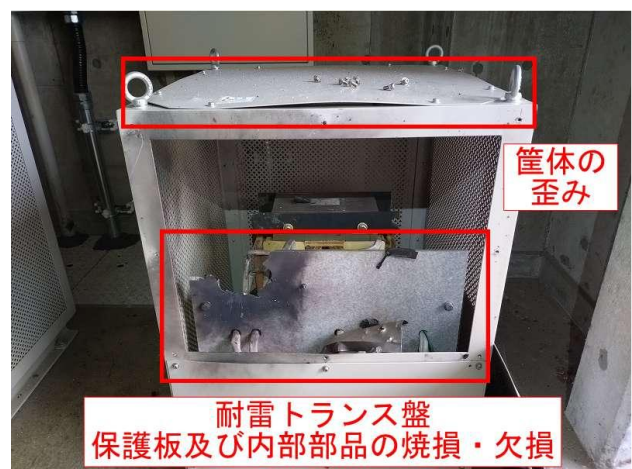
写真-2 遠望峰無線中継所 耐雷トランス盤

##### b) 耐雷トランス盤×2 (写真-2)

- ・保護板及び内部部品の欠損・焼損あり、使用不可となった。
- ・衝撃によるものと思われる筐体の歪みあり。

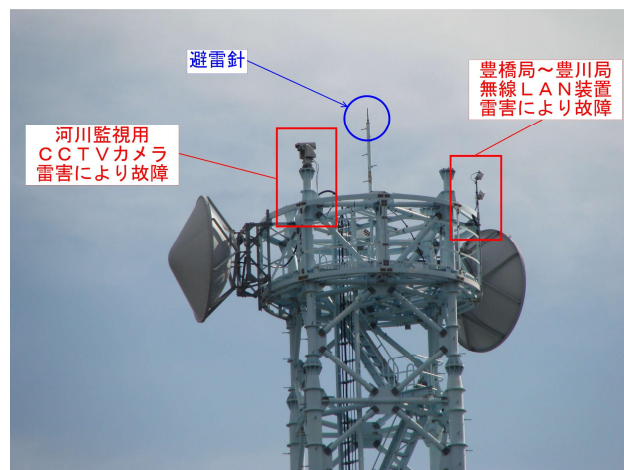
写真-4 豊川流域治水出張所 鉄塔被災設備

鉄塔に設置されている機器及び建物内機器のうち鉄塔と接続されている機器に被害が見られたことから、避雷針へ落ちた直撃雷の電磁誘導によって誘導雷が発生したと思われる（図-3の「引下げ導線からの誘導雷」に該当）。

### a) CCTVカメラ装置

- ・電源起動するものの、疎通断により映像表示及び制御不可となった。

被災した設備が高額かつ納期が長いため、中部地方整備局 情報通信技術課に協力を依頼し、中部地整管内の遊休品確認を実施した。これによりCCTVカメラ装置の同型品を確保出来たため、被災カメラとの交換を行った。

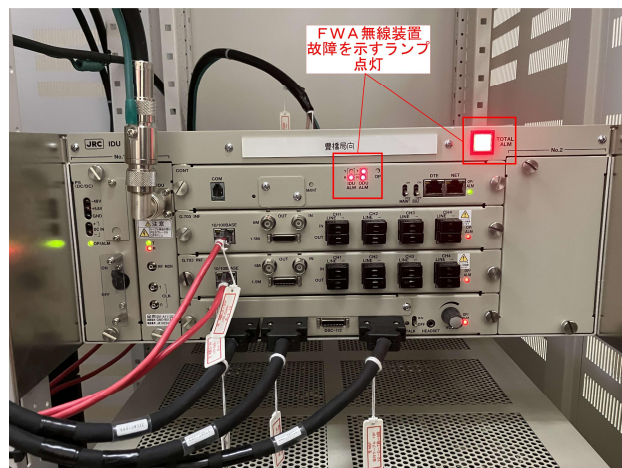
写真-5 豊川流域治水出張所 FWA無線装置

### b) FWA無線装置及び無線LAN装置（25GHz帯）

- ・豊橋河川事務所～豊川流域治水出張所間の無線通信が不可となり、本体装置へネットワーク上からアクセスすることも不可となった。

FWA無線装置及び無線LAN装置については、応急復旧はせず、直接本復旧を目指す方針とした。無線回線は光回線切断時のバックアップ回線として整備されており、加えて豊川流域治水出張所は光回線のルートが2方路ある。このため光ケーブルのルートが1つ切れてももう1つのルートで通信を維持でき、既に災害に強いネットワークが構成出来ているからである。

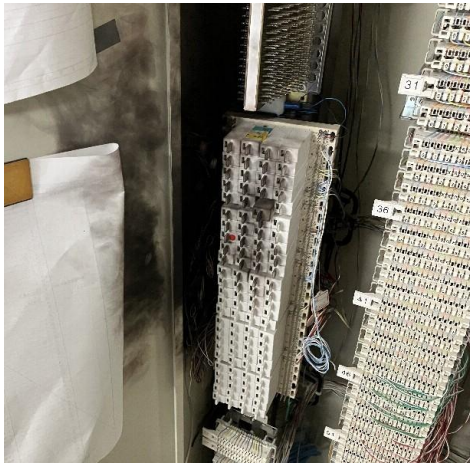
写真-6 豊橋河川事務所 MDF盤

#### c) MDF盤 (写真-6)

- ・発火した跡と思われるススが盤内に残っていた。
- ・いくつかの電話回線が使用不可となった。

FWA無線装置及び無線LAN装置については豊川流域治水出張所と同様の対応とした。燃料指示計は速やかに新品を手配・交換し、復旧した。また、MDF盤内の焦げ跡が見られるケーブルを交換し、引込線の不良が疑われるものについては通信事業者にケーブル交換対応を依頼し、復旧している。
