# 能登半島地震を踏まえた 盛土のり面の防災対策について

若宮 開士

中部地方整備局 北勢国道事務所 管理課 (〒519-0165 三重県亀山市野村4-3-25)

令和6年能登半島地震において、沢埋め高盛土を中心に多くの盛土の被災（地すべりや流動による大規模な崩壊）が確認され、交通機能に大きく影響した。これらを踏まえ盛土の被災による交通機能の著しい喪失を防止するため被災地と類似する盛土について点検を実施した。その結果と今後の対策方法について報告を行う。

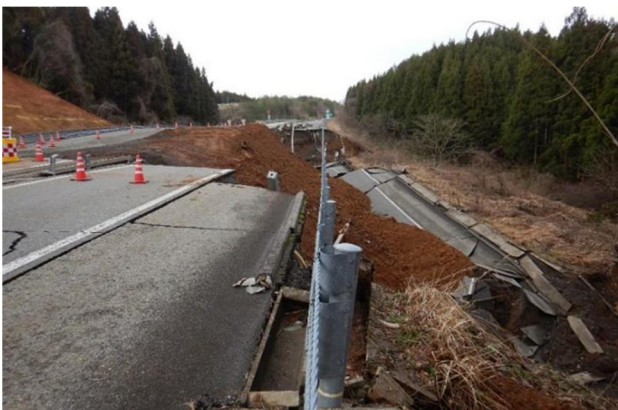
図1 令和6年能登半島地震における盛土被害の例

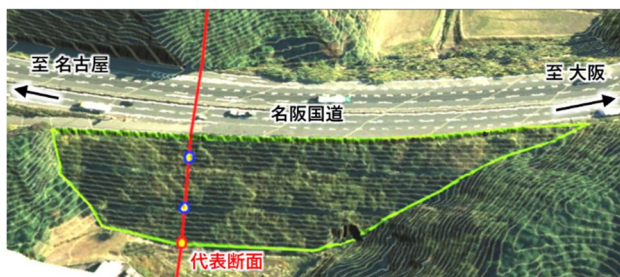
図 6 三次元鳥瞰図（上野-4）

上野-4については、水位観測では盛土内の水位は高くはないものの、法尻付近で常時湧水が確認されるため、法尻付近で水位が高いことが分かる（図9）。法尻付近で1/3を超える地下水位が観測された。また、法尻下部の沖積層が厚いことや、岩盤が風化によりもろくなっていることが特徴としてあげられる。安定性を確保に向けた対策が必要と判断した。

上野-4 は液状化判定では NG が出ていないため、液状化対策は不要となる。安定対策としては、対策工法実施後にて解析で NG となっているため必要と判断した。施工性、経済性や安定性による比較検討を行い、点検要領に基づき鉄筋挿入工を選定している（図 12）。

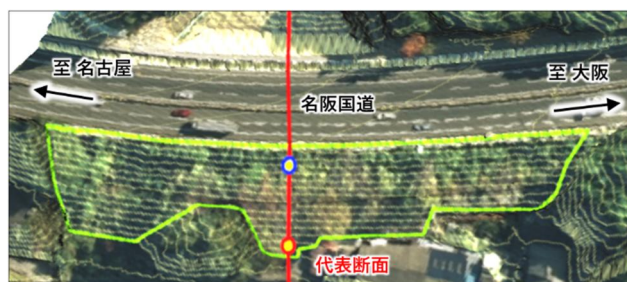
図 7 三次元鳥瞰図（上野-6）

上野-6については、水位観測より盛土内の水位が平常時・大雨時間問わず常に高いことが分かる（図10）。また、盛土のN値も1程度の箇所が見られるため、軟弱な地質である。そのため、盛土内の水位を下げ、安定対策を行うことが必要であると判断した。

上野-6 は盛土層・沖積層で液状化判定の NG が出ている。そのため、盛土層・沖積層の水を排除する必要がある。施工性、経済性や安定性による比較検討を行い、集水井と集水ボーリングを選定した。また、安定対策については対策工法実施後の解析結果にて OK となるため、不要であると判断した（図 13、14）。

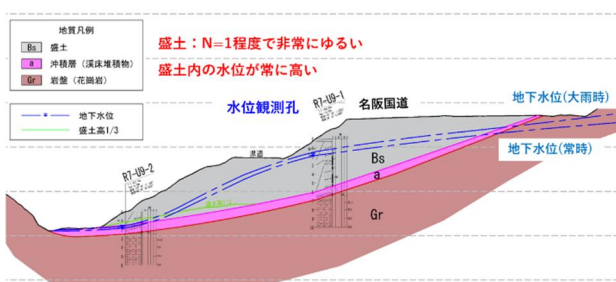
図 11 上野-9 の盛土内水位

上野-9については、水位観測より上野-6と同様に盛土内の水位が平常時・大雨時間問わず常に高いことが分かる（図11）。また、盛土の平均N値が1程度と非常に緩く、軟弱な地質である。地下水位が高いことに加え、盛土本体も軟弱であることから対策が必要と判断した。
