# 塩害という持病を抱えた高齢橋梁の健康診断

中部地方整備局 静岡国道事務所 管理第二課（〒420-0054 静岡県静岡市葵区南安倍2丁目8-1）

静岡国道事務所管内の沿岸部に位置する橋梁は厳しい塩害環境下にあり、これまで補修・補強が繰り返し行われてきた。過去2回、塩害特定点検を対象28橋に対して実施している。

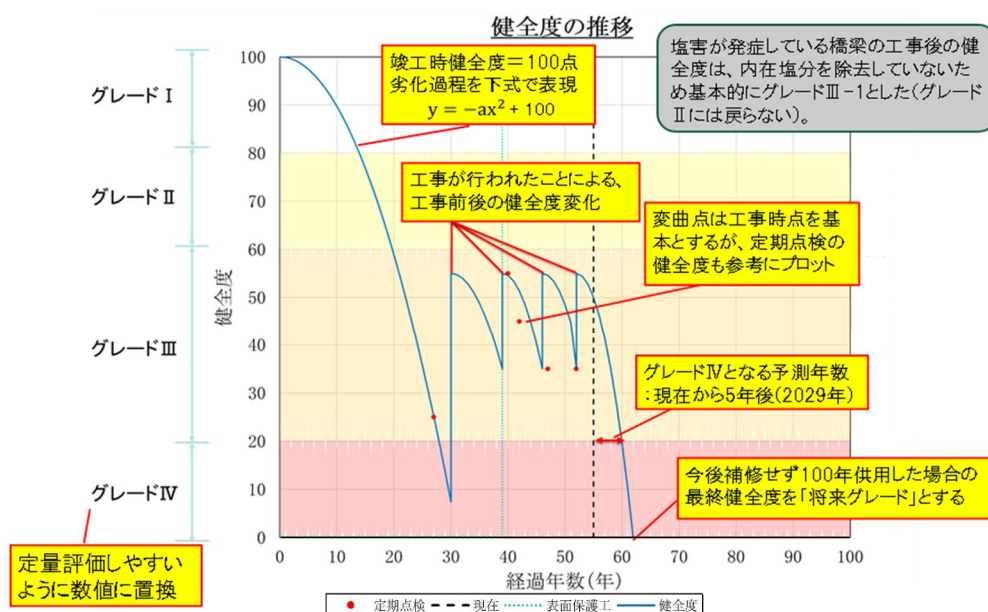
図-3 健全度の推移の事例

対象となる管理橋梁のこれまでの補修履歴や点検履歴が明確であったことから、それらの情報を活用し、実態に即した健全度の推移図を作成した。過去のイベント（点検や補修等）ごとのグレード評価によって健全度の推移を明らかにし、将来の予測にも活用できる健全度推移図を作成した（図-3）。健全度の推移を予測することで、グレードⅣとなる時期の把握もできるようになる。

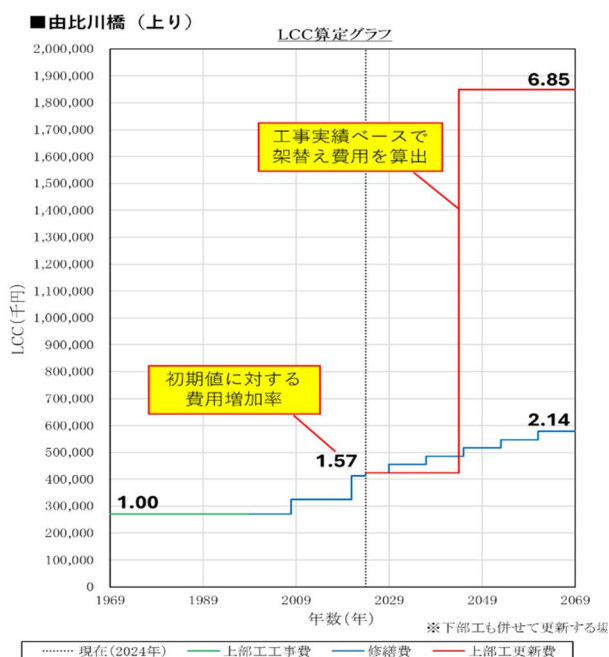
図-5 由比川橋(上り) LCC算定グラフ

経済的検証として、架替えをした場合と補修を繰り返した場合の比較を行った結果、補修を繰り返した方のLCCが安価となるものの、性能保持が出来るか否かが課題となる(図-5)。

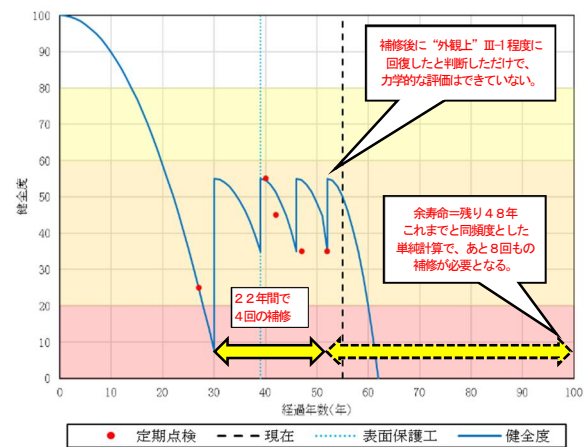
図-6 由比川橋(上り)健全度推移図

更新型に分類された由比川橋(上・下)については、複数回の補修が繰り返されており、健全度推移図では、補修後外観上でグレードⅢ-1程度に回復したと判断しているのみであり、力学的な評価は出来ない(図-6)。

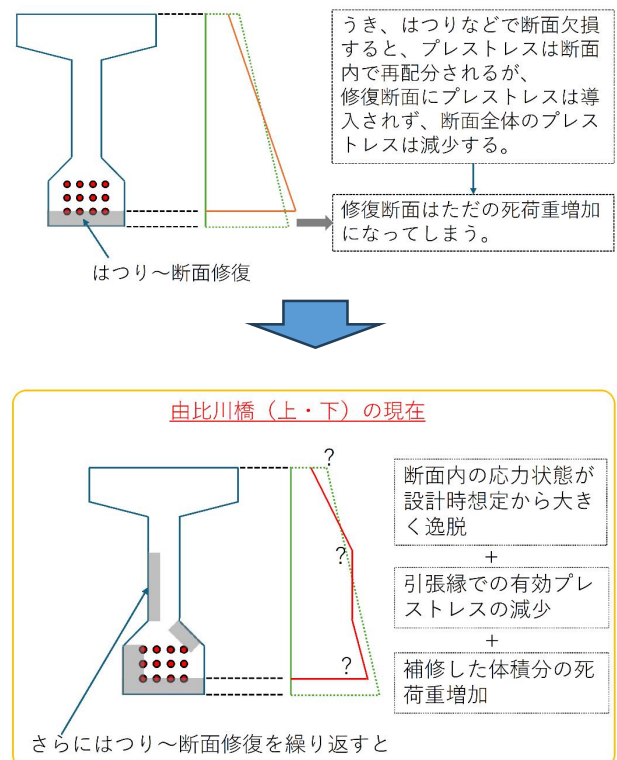
図-7 主桁の現状(イメージ)

過去に全桁で断面修復が繰り返し行われており、現状では桁表面にコンクリート塗装が施されているため、外観からの損傷状況の把握は困難となっている。また、断面修復によるプレストレスの減少を推定することも難しい(図-7)。

このため、断面修復の繰り返しによるダメージの蓄積状況やPCシステムの健全性(鋼材腐食、シーす内充填状況、有効プレストレス)を把握する必要がある。由比川橋上りは載荷試験、由比川橋下りは漏洩磁束法によるPC鋼材の破断調査を実施して現在の状態を確認することとした。

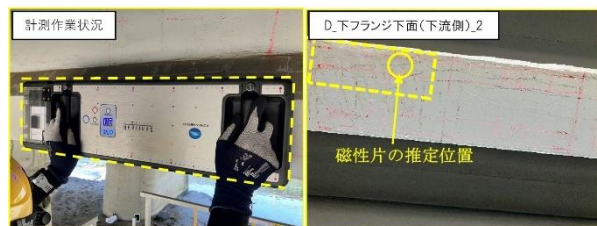
図-9 漏洩磁束法による調査状況

由比川橋下りにおいて、過去の塩害特定点検の結果より、上部工の塩分濃度が鋼材腐食発錆限界濃度を大幅に超過している第2径間にて、漏洩磁束法によるPC鋼材の破断調査を実施した（図-9）。

2016年に第2径間の全主桁で同様の破断調査を実施しており、今回はその中でも最も塩分濃度が高いG5桁にて調査を実施した。

漏洩磁束法によるPC鋼材の破断調査の結果より、高濃度の塩分濃度が確認された第2径間G5桁について、破断を示す波形は認められず、2016年の調査結果も踏まえ、長期間素線破断がないことから、腐食速度が極めて緩慢な状態であることを確認した（表-3）。

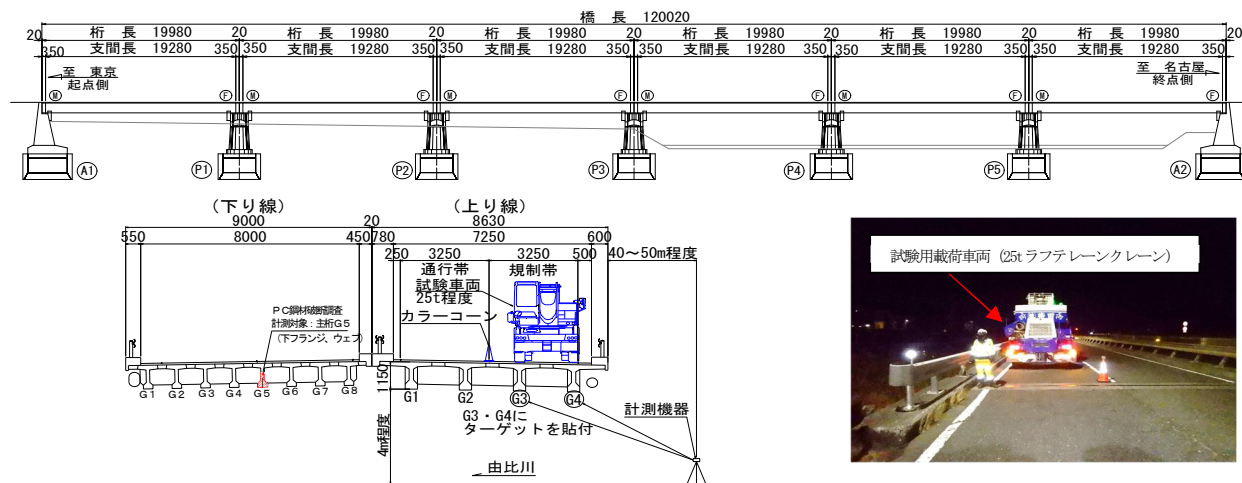
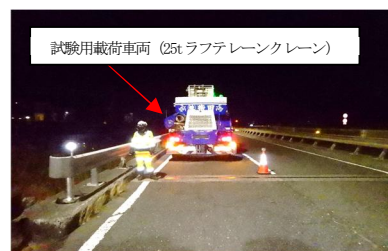
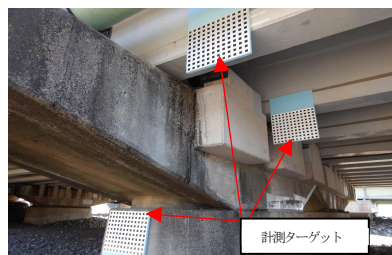
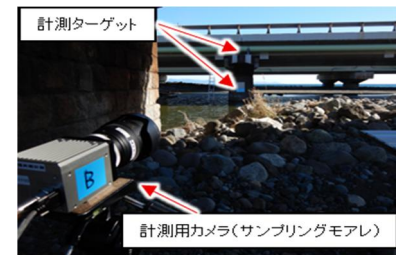
図-8 載荷試験の計測状況

由比川橋上りにおいて、静的載荷試験として、試験用載荷車両（25tラフテレーンクレーン）を各径間の支間中央に配置し、発生したたわみをサンプリグモアレカメラ（非接触式変位計）で計測した。安全性や第三者への影響を考慮し、上り走行車線を規制帯として車線減少規制のうえ、試験車両を前後移動させ試験を実施した。その際、追越車線を通行する一般車両や隣接するJR東海道本線貨物列車による振動の影響を避けるため、通行のないタイミングを選んでデータ取得を行った（図-8）。

載荷試験の結果より、補修数量が最大である第4径間G4桁のたわみについて、理論値（設計値）に対し実測値はおよそ8割であり、他の径間についても、現状では桁の耐荷性能に問題が生じていないことを確認した（表-1）。

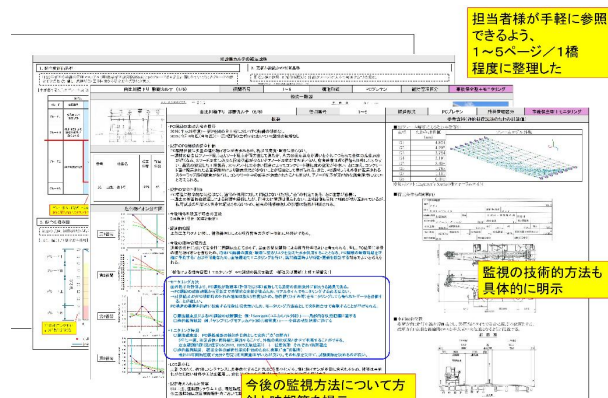
図-10 個別診断カルテ

前述の通り、橋梁毎の健全度評価や維持管理シナリオは、実際の維持管理において積極的に活用してこそ、その真価が発揮されるものである。これまで取り組んできた一連の評価や検討結果を将来にわたり確実に引き継ぎ、現場の維持管理実務に円滑に活かせるよう、個別診断カルテを作成した（図-10）。なお、対策の要否については判断基準が必ずしも明確でない場合や必要な情報が十分に整備されていない場合もあることから、以下の方針に基づいてカルテの内容を整理した。

- ① 過去から現在に至るまでに、塩害特定点検にてC区分判定を受けた橋梁については、原則として「要対策」として扱う。これは、断面修復を実施したとしても内在塩分は除去できないことから、リスク管理の観点で注意喚起を行うためである。
- ② 今後の具体的な対応方針については、備考欄に簡潔に記載する。
- ③ 内在塩分量が高い橋梁については、鋼材腐食の進行状況を確認するため、追加の調査の必要性を備考欄に記載する。

- ④ PC鋼材位置における塩化物含有量が閾値を超過した橋梁については、その事実を明記するとともに、必要となる対策を付記する。
