### 3. インバートの復旧工事の概要

## 4. 補修試験施工

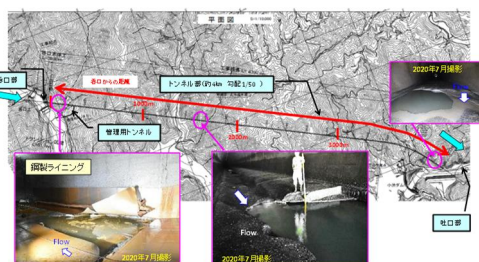
図-5 2020年7月洪水時のインバート摩耗状況

過去最長の連続運用の結果、図-5に示すとおり、トンネルインバートの摩耗が進行し、図-6に示すように450mm厚のインバートがすべて流出した箇所は5箇所確認された。

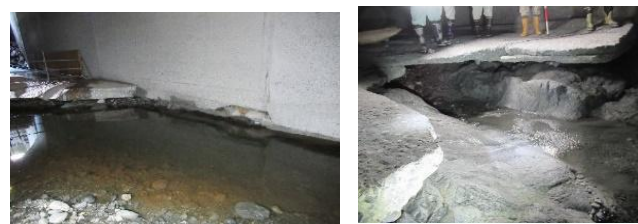
図-7 呑口直下の勾配変化点周辺摩耗状況

特に、呑ロゲート直下の勾配変化点周辺では、図-7に示すとおり、流況が乱れインバート上の鋼製ライニングが剥がれる現象も起きている。

2020年7月洪水では計画を上回る粒径500mm程度の巨石もトンネル内で確認されたことを踏まえ、インバート損傷の要因は、細粒分による摩耗に加え、巨石の衝突現象による破壊の影響であることも推察された。また、インバート下部の中央部に排水用のパイプが埋設してあり、摩耗が進行した場合の損傷拡大の一因となっていた可能性もあった。

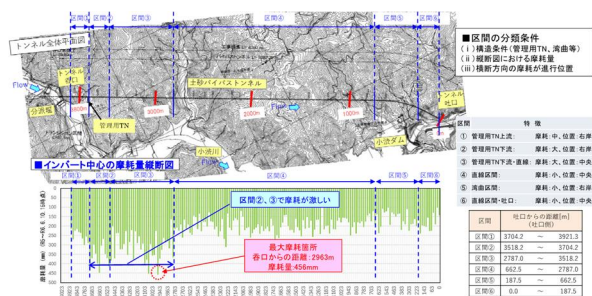
図-9 復旧工事後の運用による摩耗状況

2024年運用後、インバート面の3次元測量を実施し、昨年度からの摩耗状況を確認した結果、吐口から2.8km程度～3.7km程度区間までの区間（区間②③）の摩耗が著しく、最大摩耗量が450mm以上（インバート残り厚150mm以下）の局所洗掘箇所が確認され、早急な補修が必要な状況であることがわかった。（図-9、図-10）

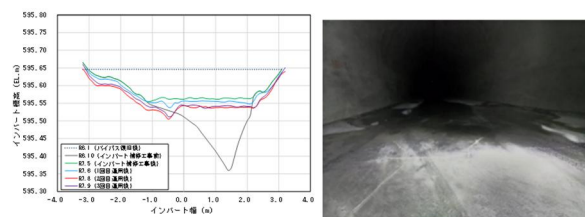
図-14 吐口からの距離3.6km（Aタイプ）

Aタイプについては、断面方向に平均的に摩耗している傾向が確認できる。（図-14）

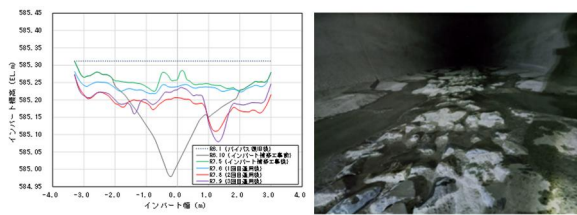
図-15 吐口からの距離3.0km(Bタイプ)

Bタイプでは補修未実施範囲（補修範囲との境界付近）での摩耗が顕著である。（図-15）

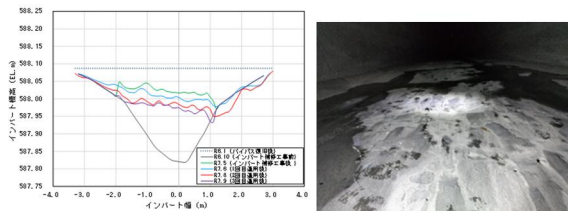
図-16 吐口からの距離3.2km(Cタイプ)

Cタイプについては、補修範囲と補修範囲外の差は他の補修タイプより少ないが、玉石のはがれが発生すると摩耗量が大きくなる。（図-16）

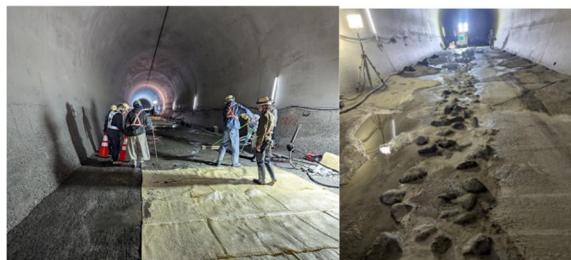
図-17 部分補修施工の状況

バイパストンネルの排水方法も側面排水に変更したため、常に湧水があり、施工時の排水処理に苦慮しているとともに、トンネル内に電源が無いため、作業時の電源・照明確保について検討する必要がある。(図-17)
