一般国道41号

しもはら  
下原改良

中部防災技術専門委員会  
説明資料

中部地方整備局  
高山国道事務所

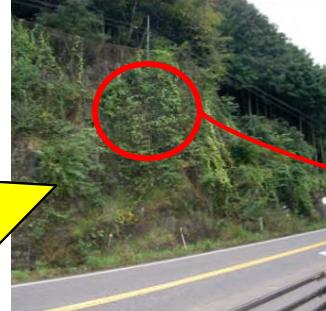
箇所4(B611):岩石崩壊

- ・高さ6m以上の岩石が不安定な状態
- ・つま先部は、圧座による亀裂により崩壊の可能性大
- ・大転石の場合はロックネット倒壊の可能性大

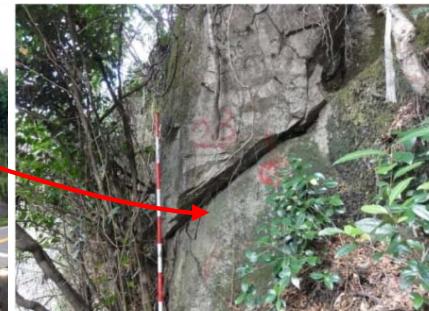
- ・高さ4m以上の岩石が、道路側面に複数存在
- ・斜めに切れ込んだ亀裂により崩壊の可能性大
- ・大転石の場合はロックネット倒壊の可能性大

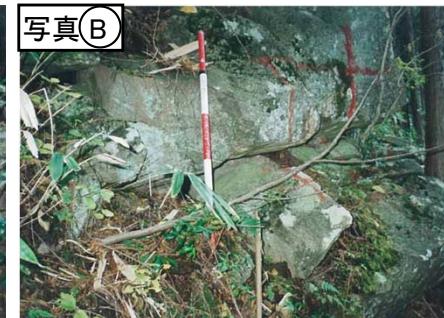
写真Ⓑ

- 既存にモルタル吹付け・ロックネット・ストーンガードはあるが、比高25m以上にメートル級の浮石が散在しており、落石発生の場合に道路に達する可能性がある(写真Ⓐ・Ⓒ)。
- 浮石と道路間は急傾斜(72°)の斜面となっており、落石の危険性がある(写真Ⓑ)。

- 落石に対し、ワイヤーロープ工・ロープネット工を実施。

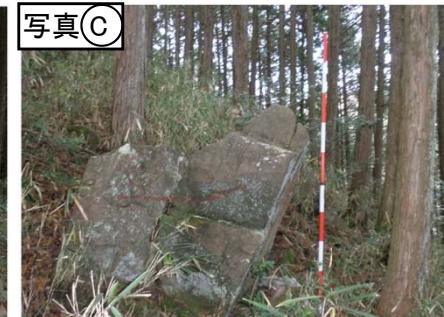
写真Ⓒ

滑落のおそれがある浮石

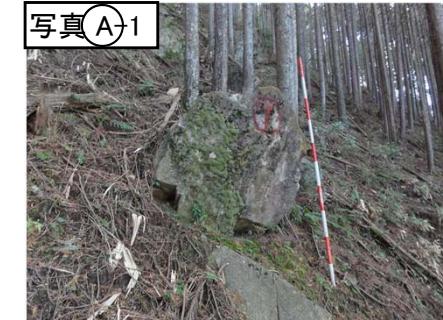
写真A-1

- 既存にストーンガードはあるが、1~2m程度の浮石・転石が点在し、不安定な状態にあり、地震時に浮石が崩壊する危険性が高い(写真A-1・2)。
- ストーンガード背面に崩落跡があり、落石の危険性がある(写真B・C)。

- 落石に対し、ロープネット工・岩石除去工を実施。

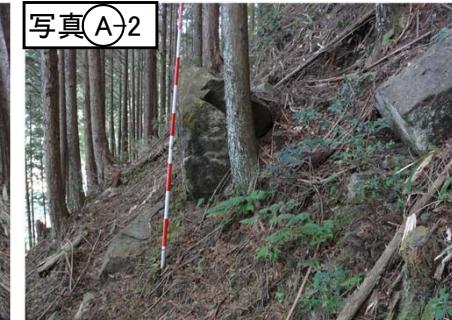
写真A-2

滑落のおそれがある浮石

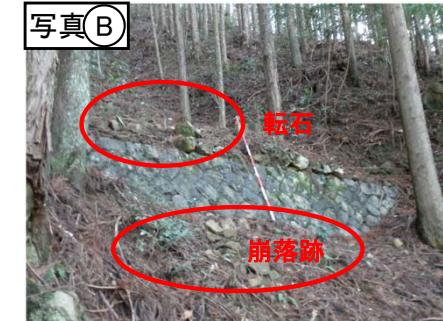
写真B

ストーンガード背面の崩落跡

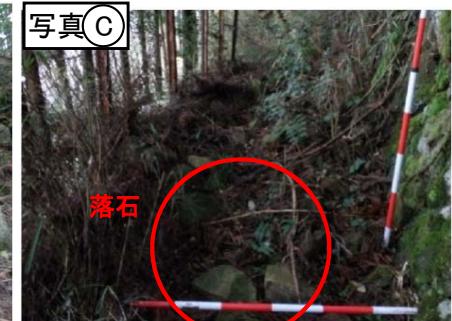
写真C

ストーンガード背面の落石

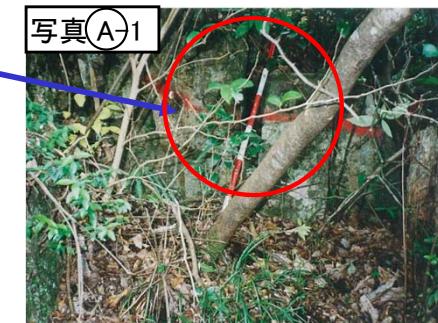
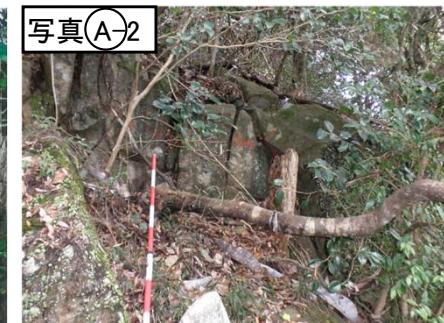
浮石化した露岩(開口亀裂)

- 既存のロックネットはあるが、ロックネットでは対応困難な大きな浮石・転石あり、不安定な状態であり、地震時に落石の危険性がある(写真A-1・2・B)。
- ロックネットの老朽化が進んでおり、落石による破損の危険性がある(写真C)。

- 落石に対し、岩接着工・岩石除去工・ワイヤーロープ工を実施。
- 老朽化したロックネットをポケット式ロックネット工へ変更。

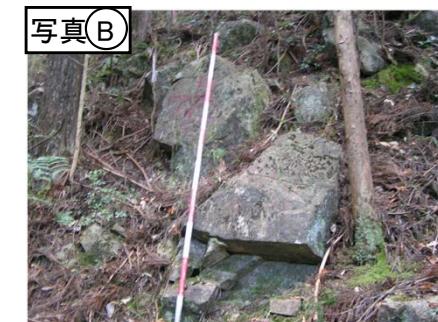
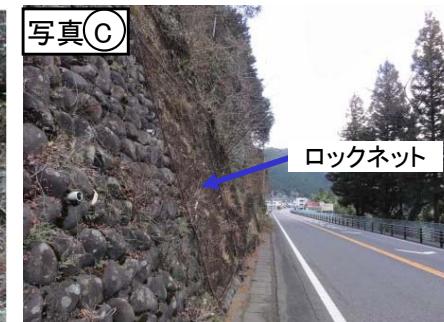
浮石化した露岩

ロックネット

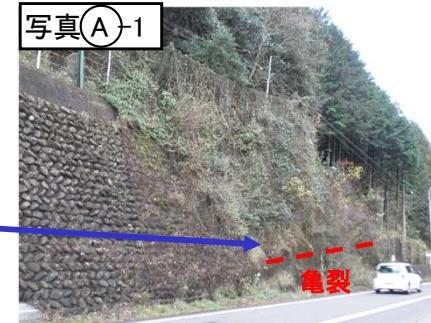
写真A-1

- ポケット式ロックネット背面の岩盤に亀裂があり、岩盤崩壊の危険性がある(写真A-1・2)。
- ポケット式ロックネット背面に開口亀裂(10cm程度)が認められる不安定な岩塊が存在し、崩壊する危険性がある(写真B)。
- ポケット式ロックネット背面に2m以上の岩石が節理面上に乗っておりポケットも存在しないため、落石した場合に道路に達する危険性がある(写真C)。

- ・岩石崩壊に対し、岩接着工・ワイヤーロープ工を実施。

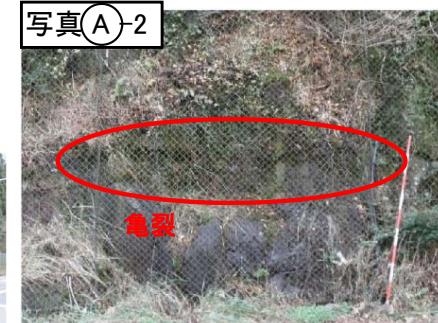
写真A-2

岩盤の亀裂

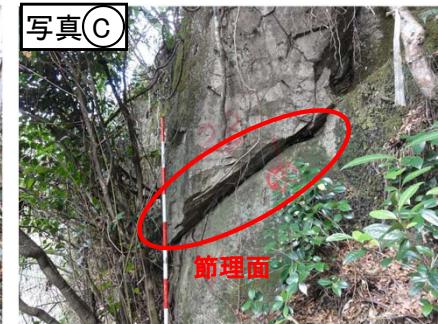
写真C

節理面上の岩石

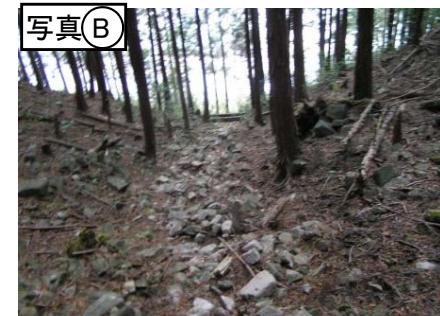
写真B

ストーンガード背面の崩壊

- 急斜面では斜面表層部が緩んでいると見られ、落石や表層崩壊の危険性があり、法尻にはストーンガードが設置済みである(写真A・C・D)。
- ストーンガード背面は、沢地形となっており、長期降雨時に表層の流出が拡大し崩壊する危険性がある(写真B)。

- 落石、表層崩壊に対し、ロープネット工・岩石除去工を実施。

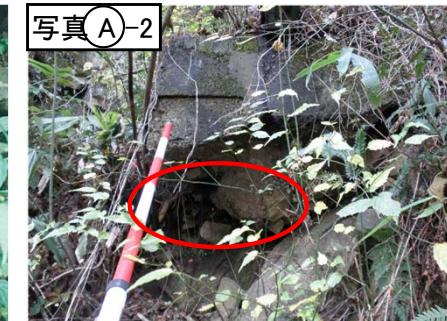
ポケット式ロックネットの支柱基礎部の崩壊

- ポケット式ロックネットの支柱基礎部が崩壊しており、ロックネットの強度が低下している(写真(A)-1)。
- ポケット式ロックネット背面で崩壊があり、落石の危険性がある(写真(A)-2)。
- 現道直上の斜面上方に亀裂性岩盤があり、落石の危険性がある(写真(B)-1・2)。

- ・ 岩石崩壊に対し、基礎コンクリートの充填・ロープネット工・岩接着工・ワイヤーロープ工を実施。

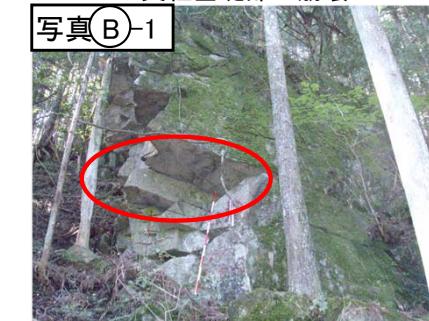
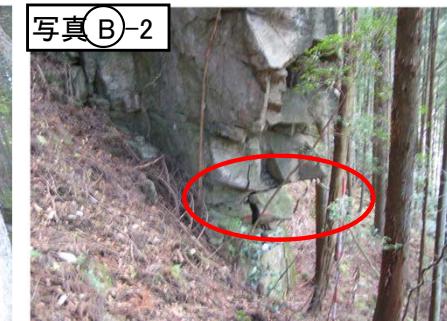
斜面上方の亀裂岩盤

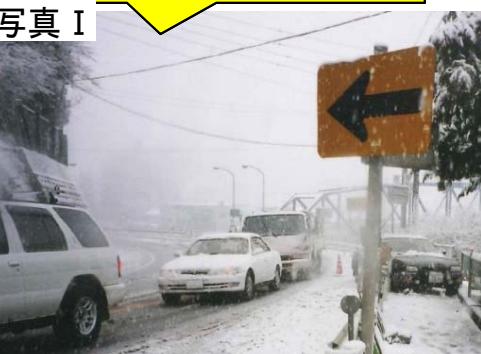
写真I

急カーブ区間での事故

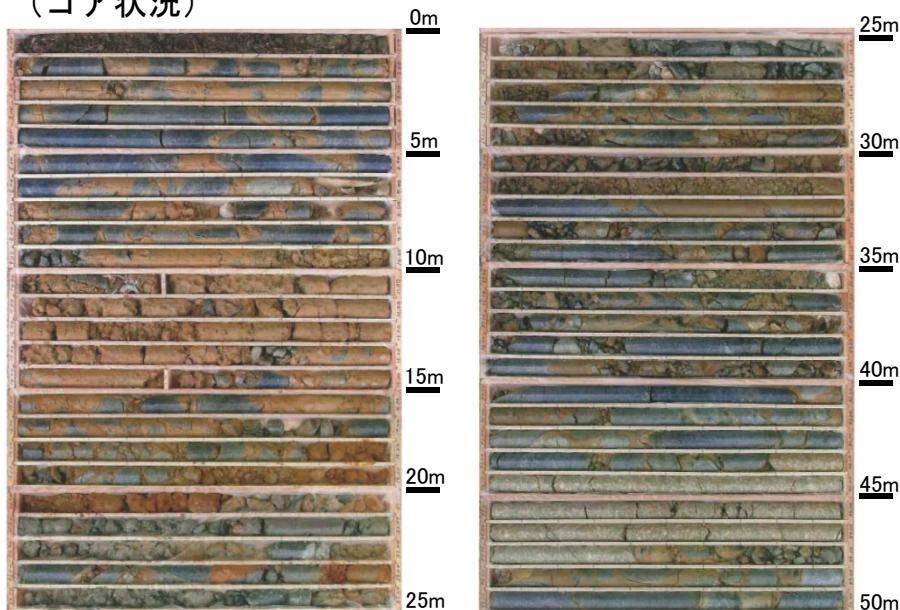
ボーリングコアで確認されている玉石混じり砂礫～粘土は、亀裂部が破碎質となり、切羽前方に緩み土圧が発生する。

切羽前方の緩み土圧から鏡面へのすべり崩壊を防ぐため、緩み土圧を先受けするための長尺鋼管フォアパイリングが必要。
