一般国道156号

大和改良

中部防災技術専門委員会 説明資料

平成25年11月29日

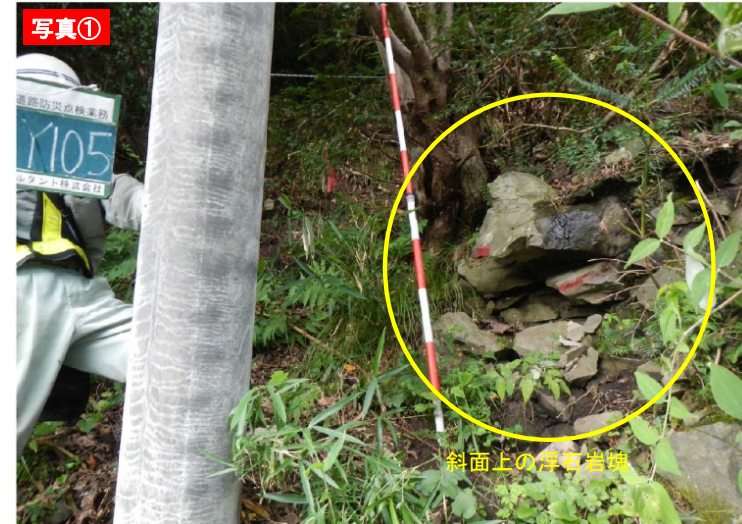
- ・滑落崖に径30~50cm程度の浮石岩塊あり(写真①)
- ・起点側に奥行き0.5m程度の表層崩壊地あり(写真②)
- ・終点側の擁壁側部に幅2~3m、高さ10m程度の表層崩壊地があり、拡大・進行(写真③)

径30~50cm程度の浮石岩塊. H25防災点検結果

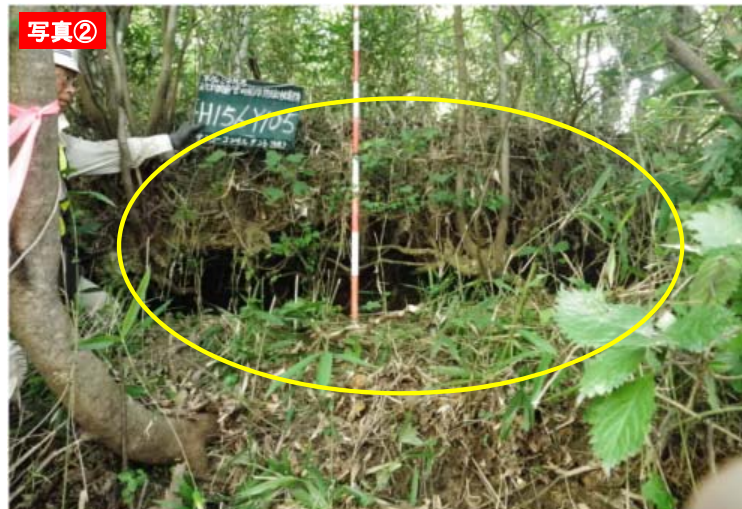
起点側の表層崩壊地(頭部). H24防災点検結果

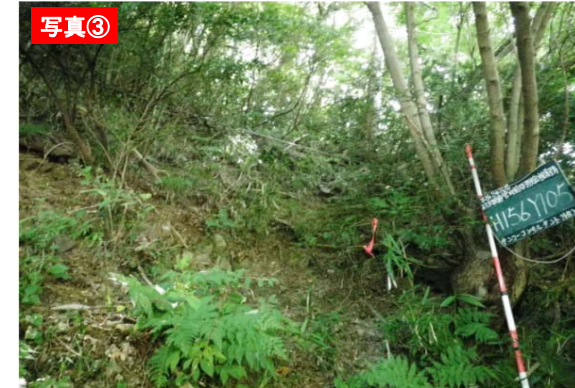
終点側の表面崩壊地. H24防災点検結果

- ・終点側の表面崩壊地を中心に斜面が不安定であり、崩壊の進行により土砂及び浮石岩塊の滑落が生じ、既設の落石防護柵を破り道路へ流出する恐れあり

- ・平成10年に、応急対策として、落石防護柵の網目から抜ける土砂等を防ぐガードレールを設置済(写真④)
- ・今後は不安定部の除去、終点側擁壁の起点側への拡張、覆式落石防護網の布設、I型シェッドの設置等が必要

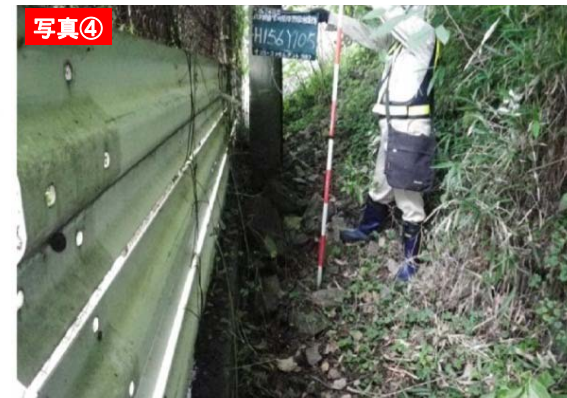
応急対策としてガードレールを設置. H24防災点検結果

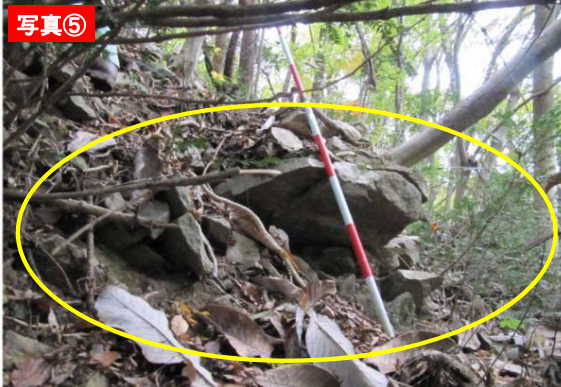
中腹部以高は砂岩の浮石が各所に点在。H23防災点検結果

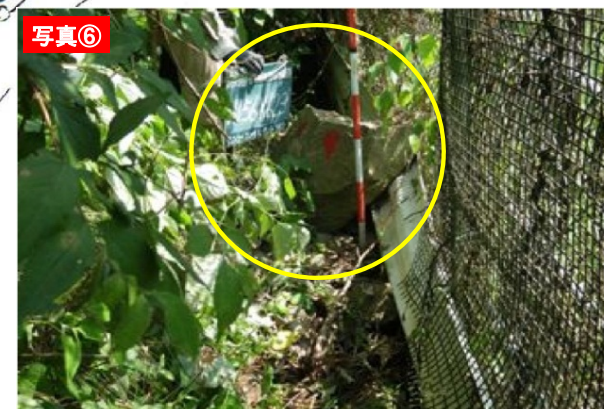
落石の継続的な発生や堆積土砂の増大。H24防災点検結果

- ・昭和57年に落石防護柵やコンクリート擁壁、落石防護網を設置し、平成19～20年に応急的対策として簡易防護柵による嵩上げやガードレールを設置済(写真②)
- ・今後は斜面中腹部への落石防護柵の多段設置や覆式落石防護網の全面布設、I型シェッドの設置等が必要

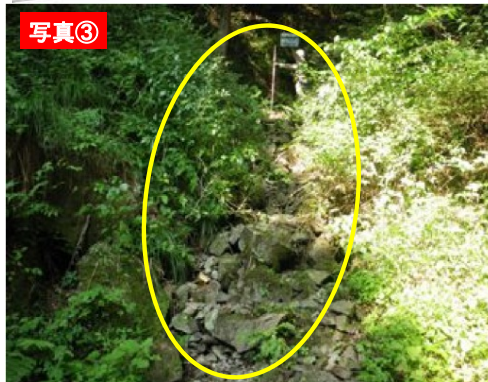
谷止め工の上流部の荒廃. H24防災点検結果

- ・谷止め工の容量を超える土砂・沢水が発生した場合、道路へ土石流が流出する恐れあり

- ・平成11年の災害を受けて、同年に県が谷止め工を設置済(写真④)
- ・谷止め工の上流部にて土石流につながる荒廃があることから、引き続き土石流への警戒が必要

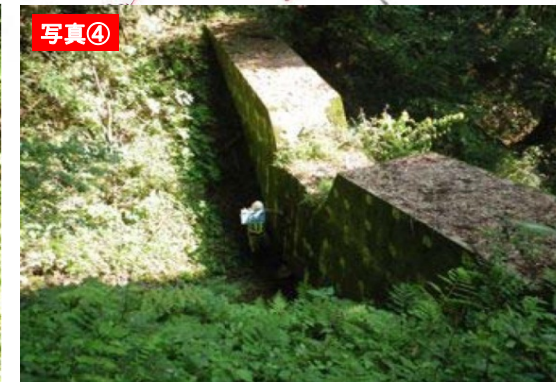
谷止め工の状況. H24防災点検結果

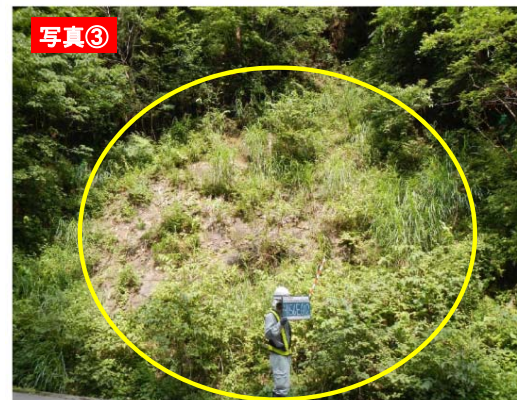
写真③ 表層崩壊地の状況(豪雨の際には道路に影響する土石流が発生する可能性あり) H25防災点検結果

- ・豪雨の際、堆積した土砂が溪流を流下し、道路へ影響を及ぼす可能性あり

- ・平成21~22年に、国道下の床固め工により通水の改善を実施済
- ・今後は上流部に土石流対策として谷止め工が必要

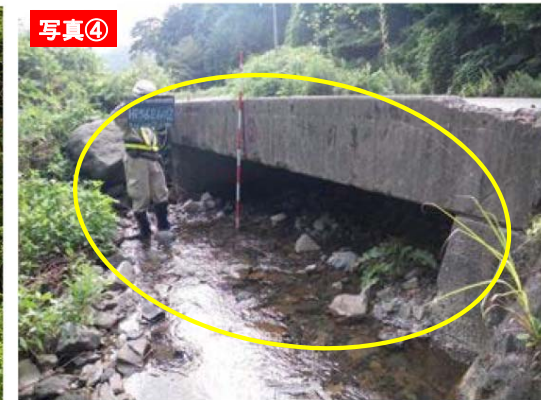
写真④ 土石流、流木に対する余裕高が不足.H24防災点検結果

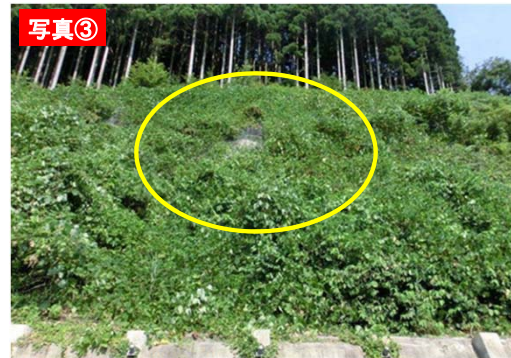
浮石状巨岩 . H24防災点検結果

3×5×4m規模の浮石状巨岩

- ・浮石状巨岩が滑落を生じた場合、既存の落石防護網を破り、道路への落石の可能性あり

- ・平成19~20年に、のり砕工、コンクリート吹付を実施し、落石防護網についても設置済
- ・今後は浮石状巨岩の除去が必要

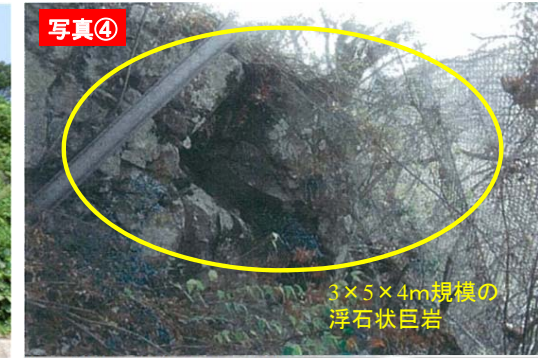
浮石状巨岩 . H23防災点検結果

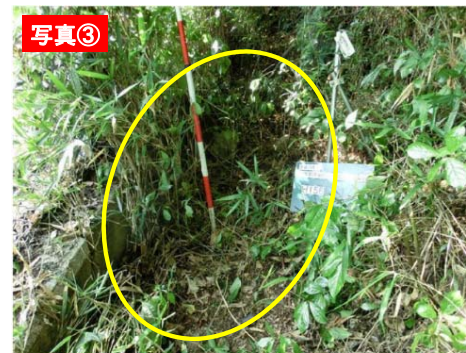
写真③

落石防護柵のポケット部に土砂が堆積. H24防災点検結果

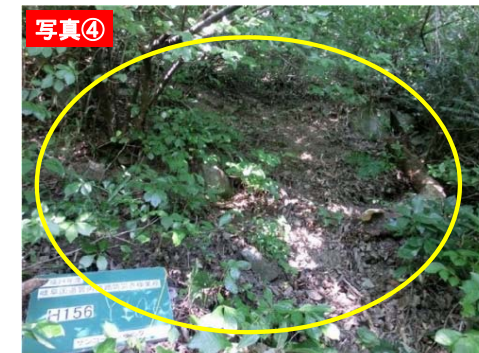
写真④

小規模崩壊跡地. H24防災点検結果

- ・落石防護柵ポケット部付近の法尻部における崩壊進行に伴い、背後斜面に及ぶ中～大規模崩壊を誘発する恐れあり(写真④)

- ・平成元年に、落石防護柵を設置済(写真②)
- ・今後はI型シェッドの設置が必要

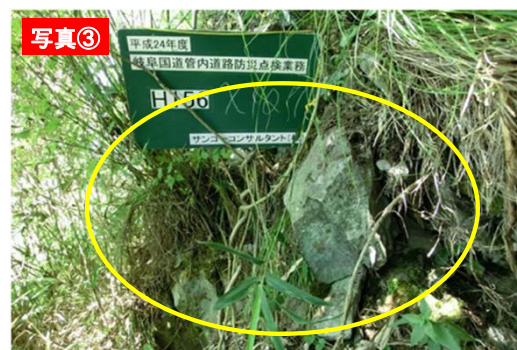
写真③ 落石防護柵未施工部の斜面下部の浮石. H24防災点検結果

5) 課題に対する対応(案)
 ・H19年にポケット式落石防護柵を設置済
 ・H22年に擁壁のクラックを補修済
 ・今後は落石防護柵の延長が必要

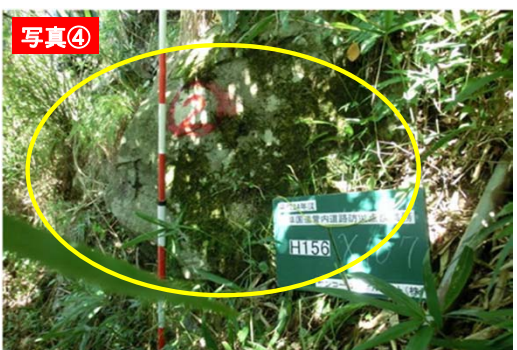
写真④ 落石防護柵未施工部の斜面下部の転石. H24防災点検結果

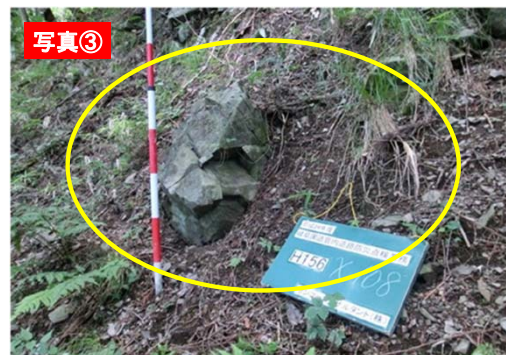
写真③ 終点側斜面の浮石. H24防災点検結果

- ・落石が防護柵を超え道路へ支障を及ぼす恐れあり

- ・平成4年に、落石防護柵を設置済
- ・今後は岩接着工や落石防護網の設置、落石防護柵の機能が不足しているため再設置等が必要

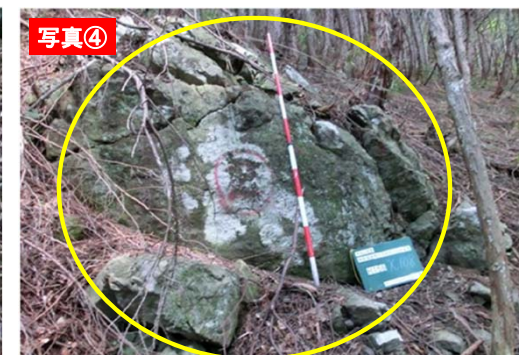
写真④ 終点側斜面の転石. H24防災点検結果

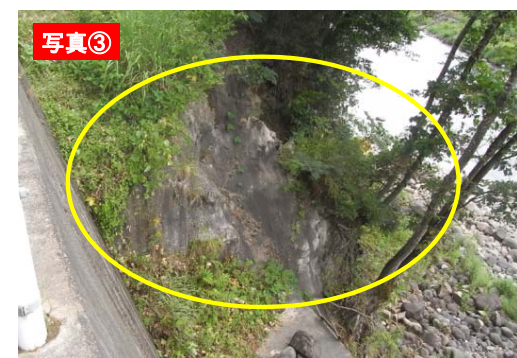
モルタル吹付の欠落・崩壊が発生。H25現地調査結果

- 4) 想定される災害
- ・大雨時などに内部で洗掘が生じた場合、モルタル吹付及び石積み擁壁の崩壊に伴う盛土路体の流出の可能性あり

- 5) 課題に対する対応(案)
- ・モルタル吹付及び石積み擁壁の抜本的対策には、新たなもたれ擁壁設置が必要

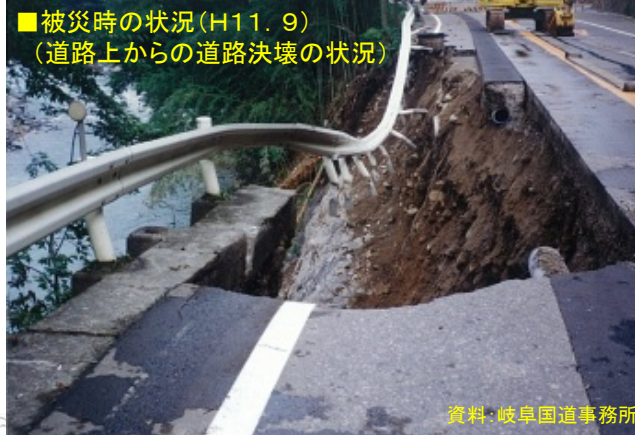
■ H11.9長良川増水による道路決壊 68.45kp白鳥町中津屋地内
 台風16号と秋雨前線による集中豪雨のため、長良川が増水して、攻撃斜面を洗掘し、約40mにわたり道路が決壊
 H11.9/15～9/30（16日間）全面通行止、以降、片側交互通行規制を経て12/24全面開放（約3ヶ月）。H11の被災以降、H12、H14の2度にわたり長良川増水による洗掘の被害あり。

■ 被災時の状況(H11.9)
 (道路上からの道路決壊の状況)

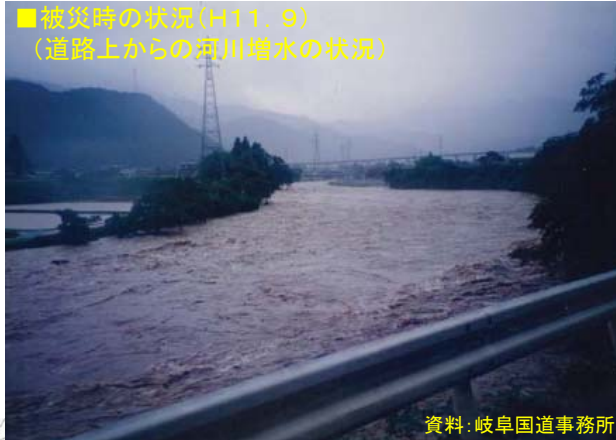
■ 被災時の状況(H11.9)
 (道路上からの河川増水の状況)

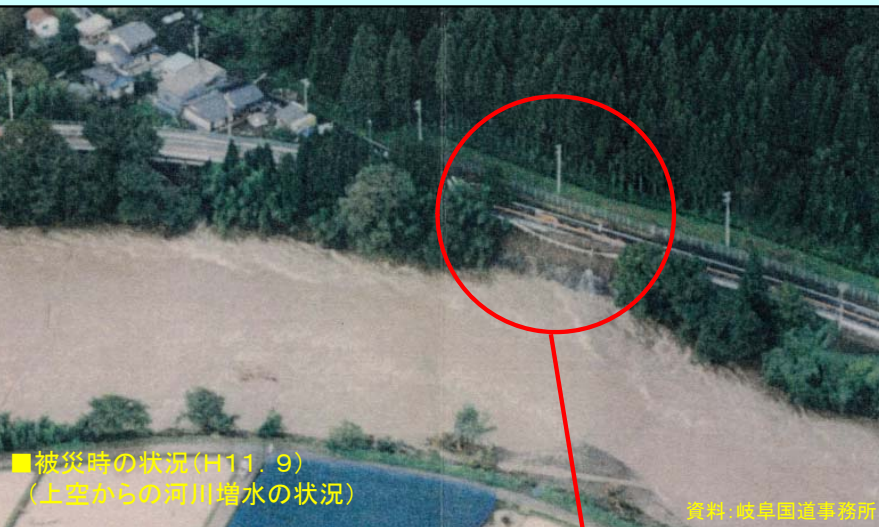
■ 被災時の状況(H11.9)
 (上空からの河川増水の状況)

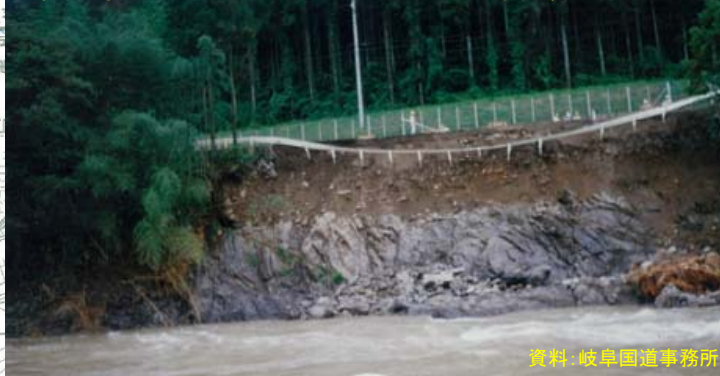
■ 被災時の状況(H11.9) (対岸からの道路決壊の状況)
