# 直轄地すべり対策事業の事後評価説明資料

## にゅう や ち く 入谷地区直轄地すべり対策事業

令和 4年 12月 13日

国土交通省中部地方整備局  
天竜川上流河川事務所

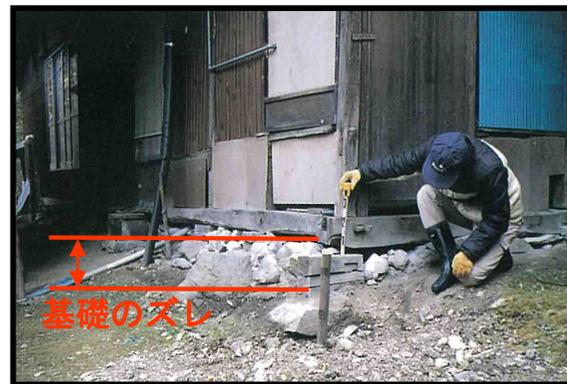
昭和57年8月 地すべり活動による  
基礎の沈下

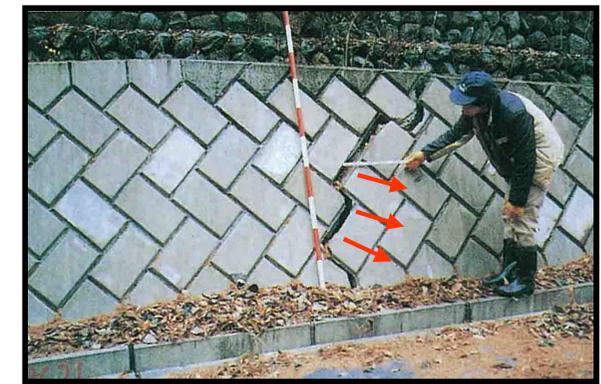
昭和58年9月 地すべり活動による  
道路擁壁の押出し

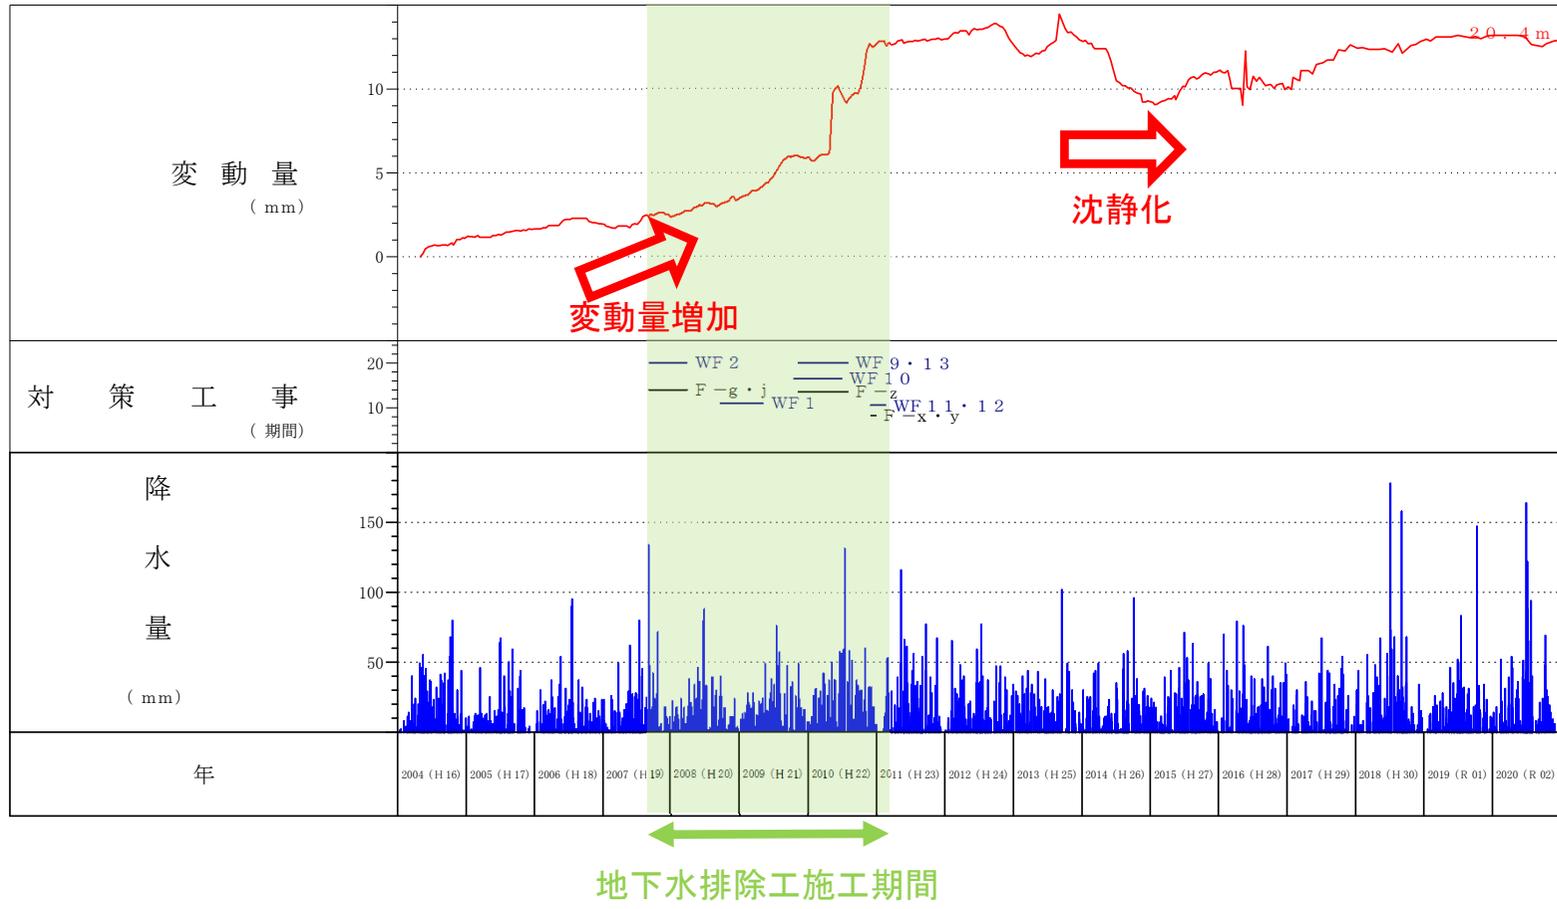
■Fブロック群では、平成19～23年に積極的な地下水排除工が施工され、それ以降は地すべり活動が沈静化しました。

地盤の変動状況(孔内傾斜計Bv14-51:深度20.4m)

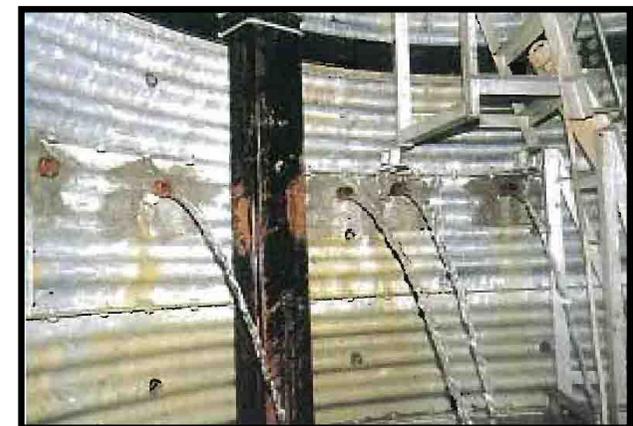
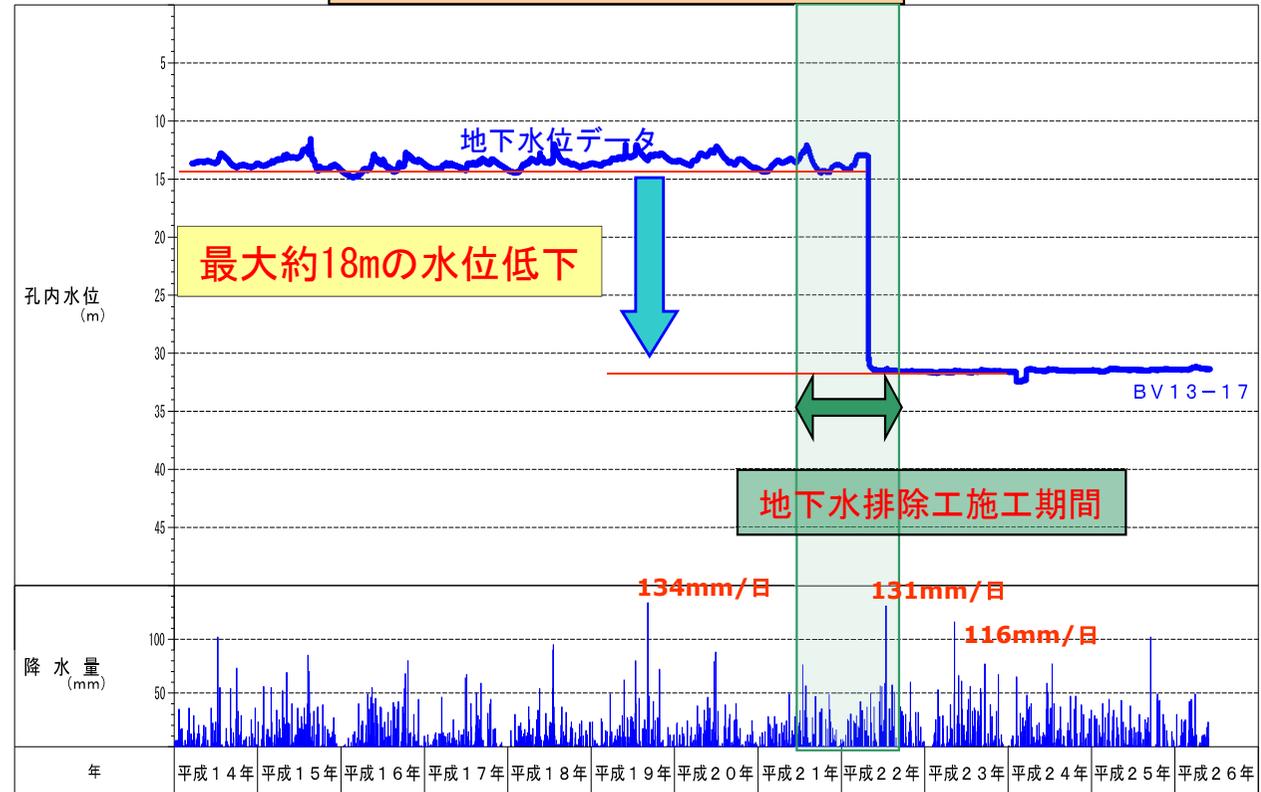
■地下水排除工(集水井工・横ボーリング工)を中心とした抑制工による対策を行った結果、地すべりブロック内の地下水位の低下が現れた。

地下水位の変動状況

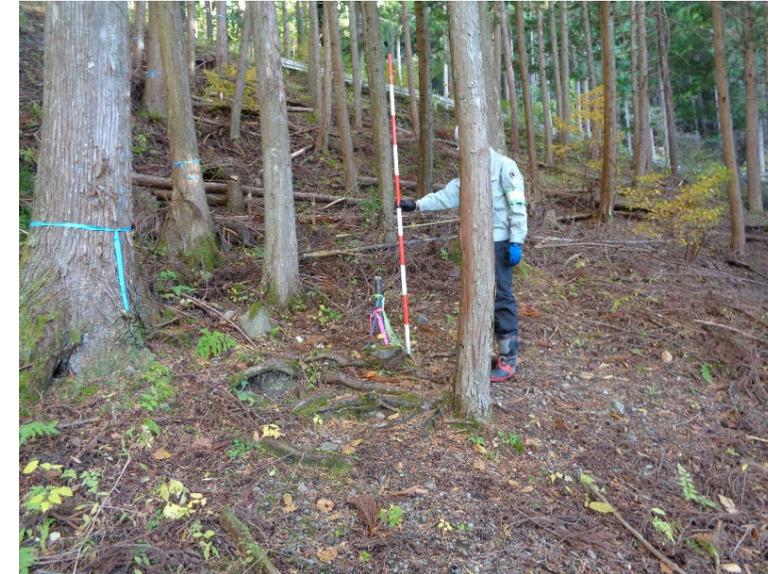
A-5aブロック頭部付近の現地状況

- 事業完了後において各ブロックに設置されている観測計器（孔内傾斜計及び地盤伸縮計）の年間最大累積変位量は完了目安である10mm/年を下回っています。
- 現地状況も事業完了後に新たに発生した変状は認められていません。
- 入谷・此田地区地すべり対策総合解析検討委員会において、入谷地区の地すべり活動は、安定な状態が継続しているとの意見である。
