迂回路のない幹線道路の通行を確保

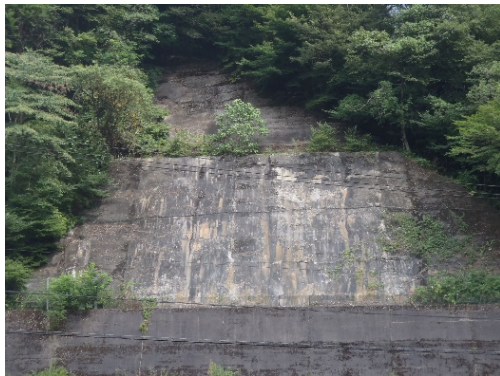
Before:  
老朽化により法面崩壊の恐れ

- 第一次緊急輸送道路である国道153号の根羽村において、吹付法面老朽化
- 法面全体にわたって老朽化が顕著  
老朽化の進行により法面崩壊の危険性
- R153は、E19中央道の迂回路、地域間を結ぶ重要な幹線道路
- 災害等により通行止めとなった場合、迂回路がないことが課題
