平成24年 9月17日～19日
西濃地方の豪雨による揖斐川流域の出水状況
(第2報)

平成24年 9月17日～19日 西濃地方の豪雨による揖斐川流域の出水状況 (第2報)

国土交通省中部地方整備局
木曾川上流河川事務所

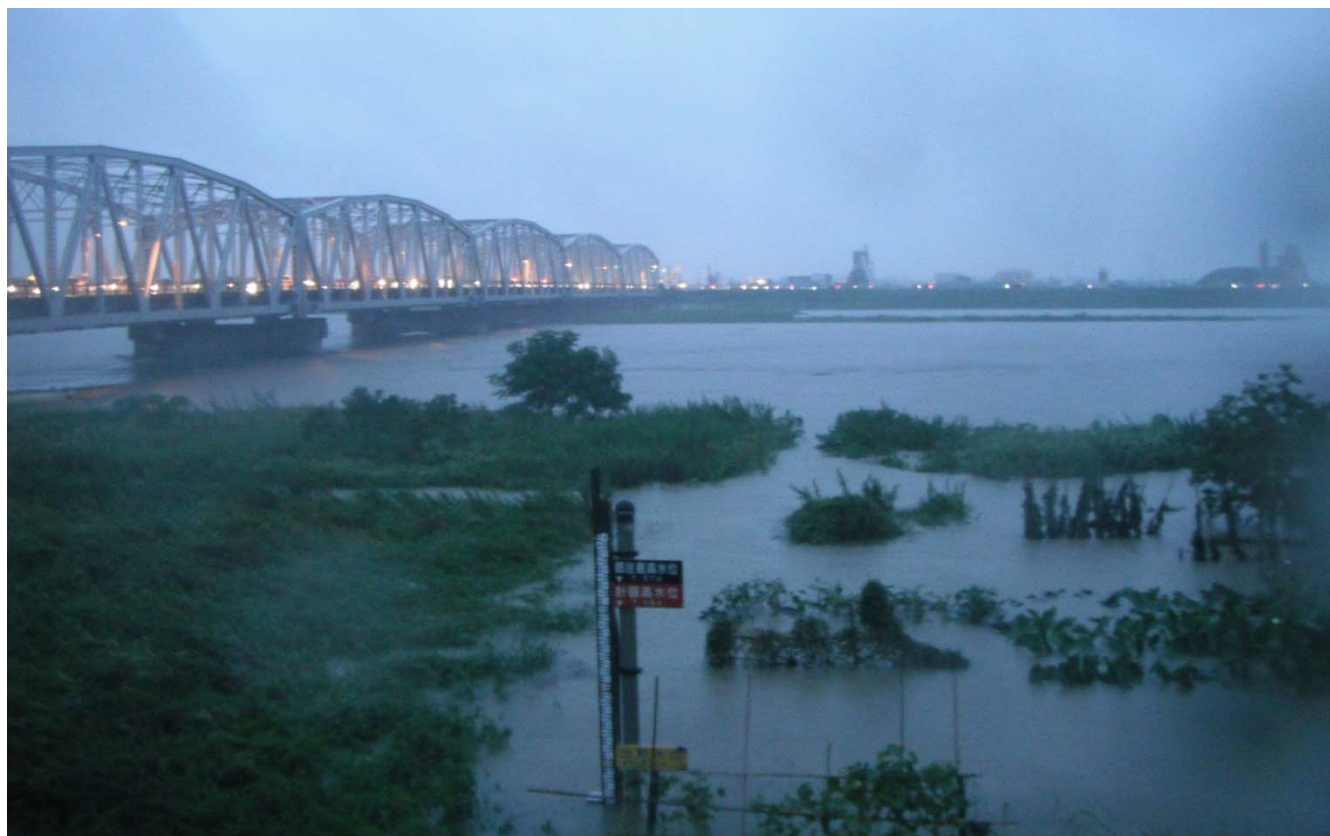
揖斐川の出水状況（9月18日18時頃）揖斐大橋付近

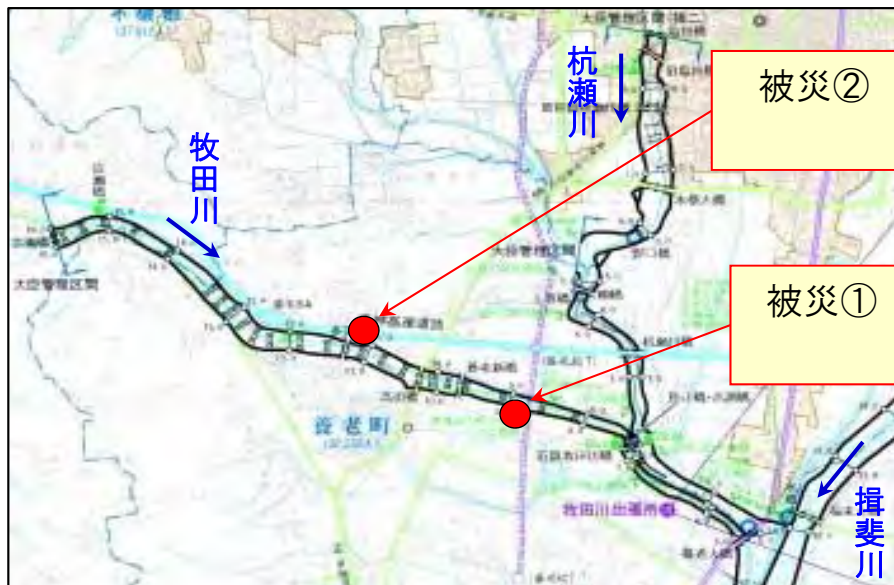
○牧田川において2箇所の被災を確認

被災② 牧田川左岸11.2k付近
< 川裏の漏水 >

被災① 牧田川右岸8.0k付近
< 河岸の洗掘 >

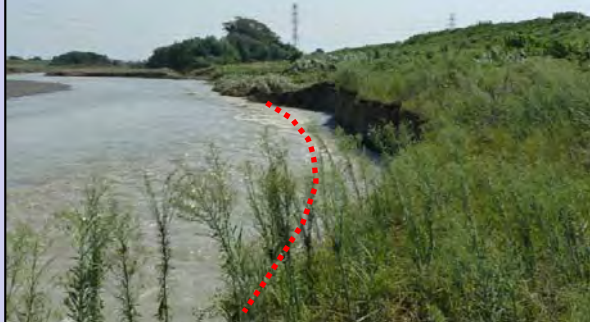
被災① 牧田川右岸8.0k付近

約160mに渡る河岸洗掘が発生

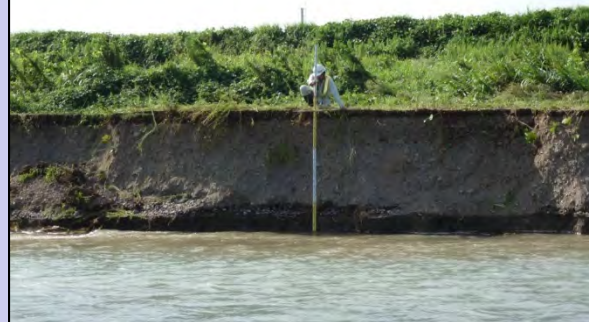
河岸洗掘高 H=2.7m

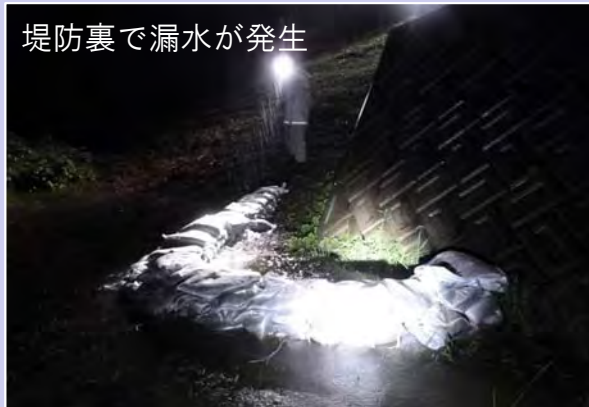
被災② 牧田川左岸11.2k付近

堤防裏で漏水が発生

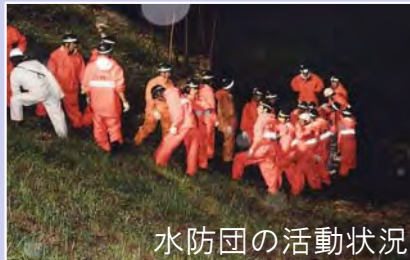
水防団の活動状況

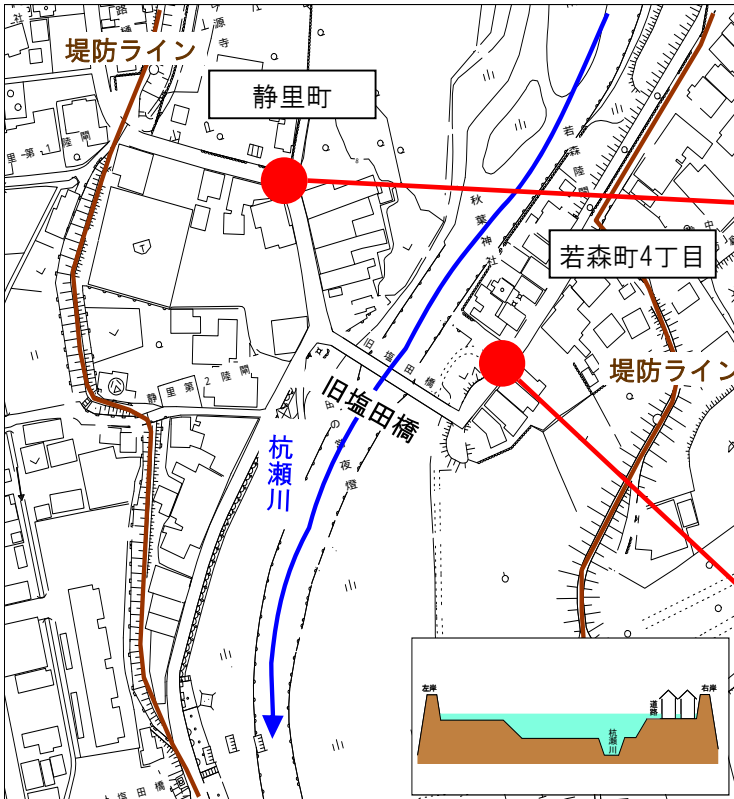
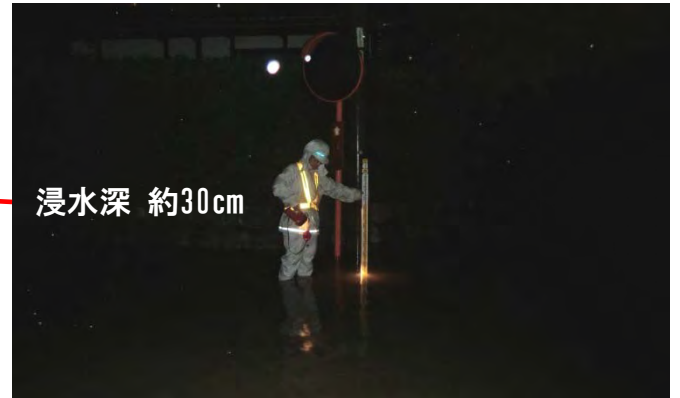
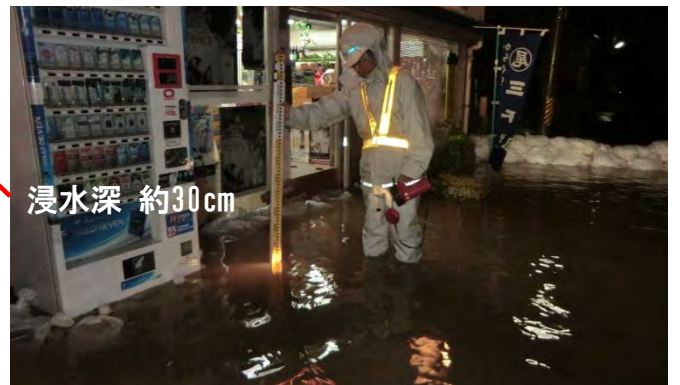
○旧塩田橋附近の浸水状況写真

平成24年9月18日21時頃 撮影

区分		場所	棟数	備考
住家	床上浸水	若森町4丁目地内	3	
		静里町地内	1	
	床下浸水	若森町4丁目地内	3	
		静里町地内	3	
非住家	浸水	静里町地内	3	集会所1、工場1 空き家1

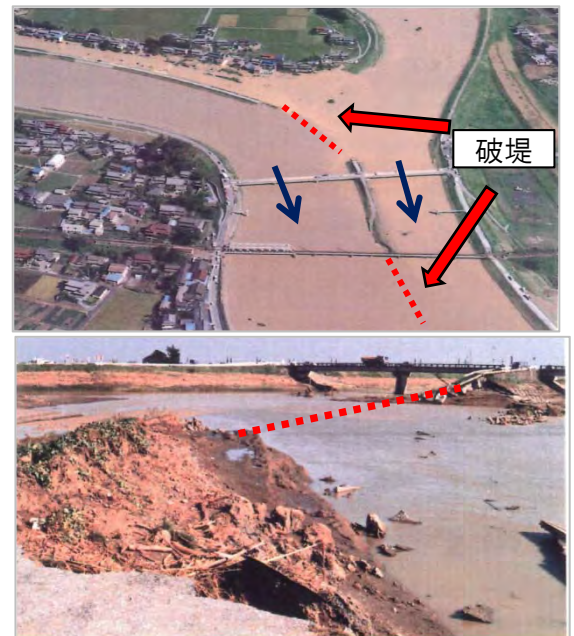
- 今回の洪水は、徳山ダム建設以前の平成2年9月洪水と同規模でした。
（万石上流域平均12時間雨量：今回157mm、平成2年洪水時144mm）
※揖斐川の計画流量は万石上流域平均12時間雨量により検討
- 平成2年9月洪水では牧田川の背割堤が破堤し、万石地点において避難判断水位の超過が発生しました。
- 今回の洪水では徳山ダムの建設及び河川改修により、背割堤破堤等の被害の防止、万石地点の水位の低下（水防団出動水位を超えず）が図られたと考えられます。

牧田川背割堤破堤の様子 (H2. 9)
