9.12 豪雨災害(安八豪雨)

昭和51年9月12日 ー長良川・安八町の破堤概要ー

国土交通省木曾川上流河川事務所

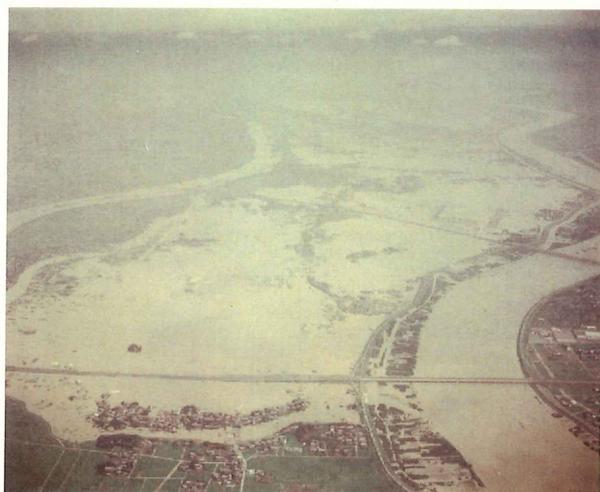
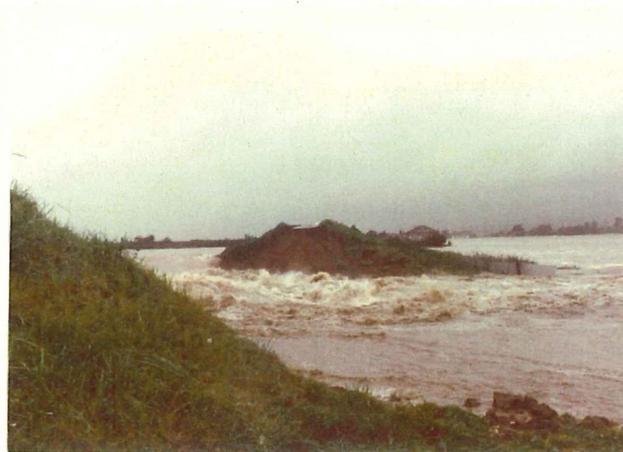
長良川では、各所で法面崩壊・漏水・ガマ等多発し、法面の補修・法崩れの補強・漏水及びガマ対策など懸命な水防活動が続けられたが、第 4 波のピークが徐々に減水した 12 日 10 時 28 分頃、長良川右岸安八町大森地先において破堤した。破堤長は、当初 50m くらいであったが次第に削られ、最終的には約 80m となり、半壊部分を含めると約 200m に達した。安八・墨俣両町では、町面積の 90%以上が湛水し、その最大湛水深は約 3 m に達し、浸水家屋は約 3,500 戸に及んだ。
