令和3年8月31日

国土交通省中部地方整備局
木曾川上流河川事務所

堤防の浸透破壊に対する安全性を調査し、 基準を満足していることが確認されました。

堤防の浸透破壊に対する安全性について

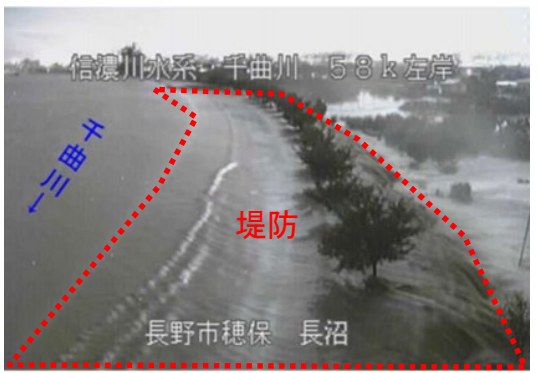
千曲川 河川水の越流 (長野県長野市)

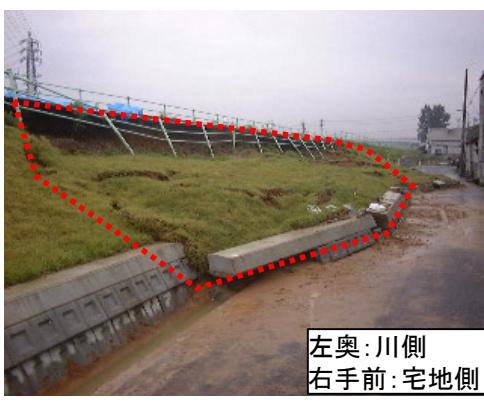
八田川 裏のり面の崩落 (愛知県春日井市)

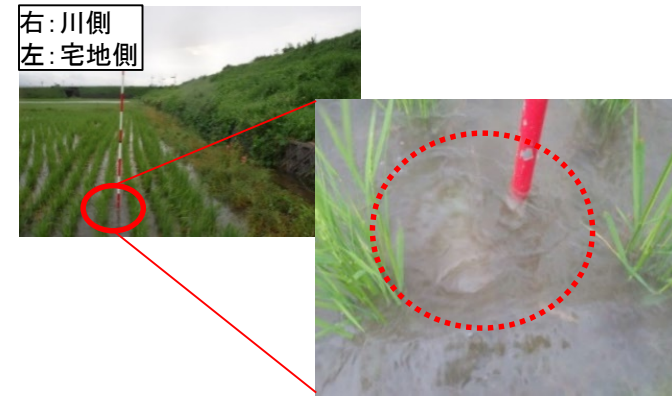
鈴鹿川 水の噴出 (三重県鈴鹿市)

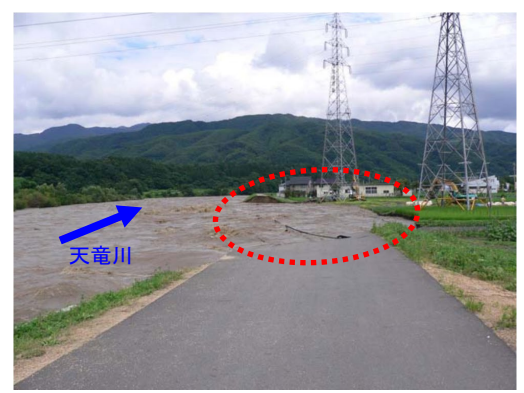
天竜川 護岸の侵食 (長野県上伊那郡箕輪町)

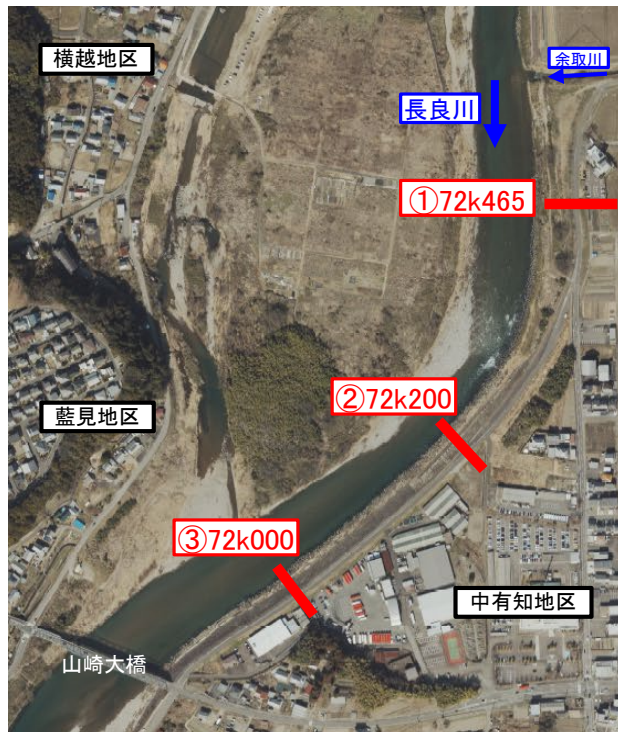
■調査箇所

- ①72k465
・川表側がコンクリートで被覆されていないため
- ②72k200
・川裏側に盛土がされており、堤防幅が広い
- ③72k000
・余取川合流点～72k000 (国管理下流端)の区間において最も堤防幅が狭いため

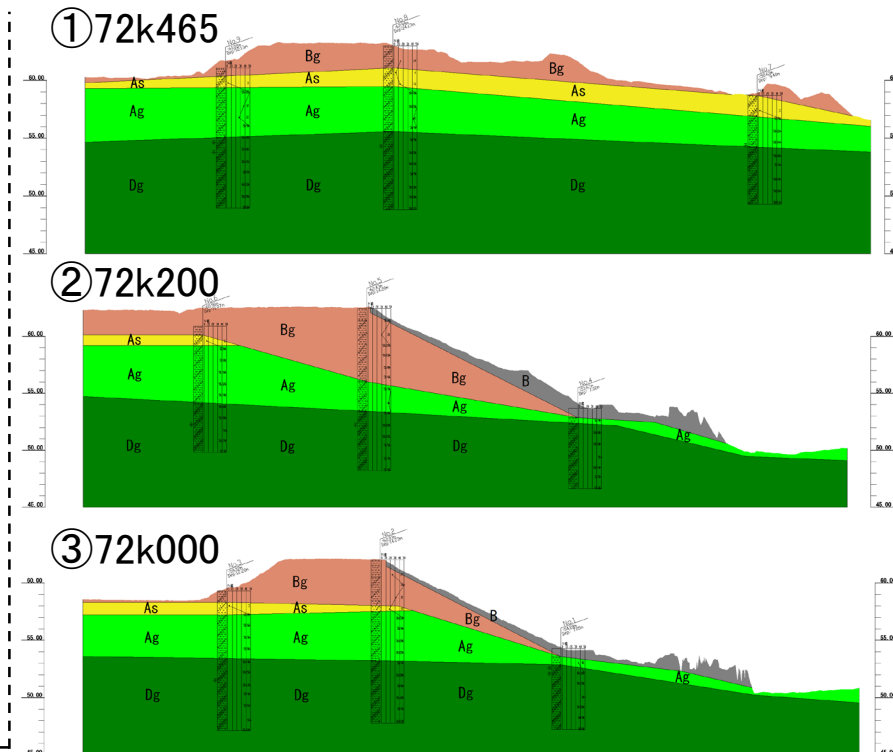
■地質調査結果

○堤防の地質調査を行った結果、自然に形成された基礎地盤や堆積層の上に人工的に盛られた堤防が存在することが分かりました。
 ○また、地質調査により得られたデータを用いて浸透破壊に対する安全性を評価し、いずれの断面も安全性が基準を満足していることが確認されました。

いずれの断面においても安全率が基準を満足していることが確認されました。

いずれの断面においても局所動水勾配(局所的に水や土砂が噴出する可能性があるか判断する指標)が基準を満足していることが確認されました。
