長良川遊水地（横越地区） ご説明資料

令和4年5月

国土交通省 中部地方整備局
木曽川上流河川事務所

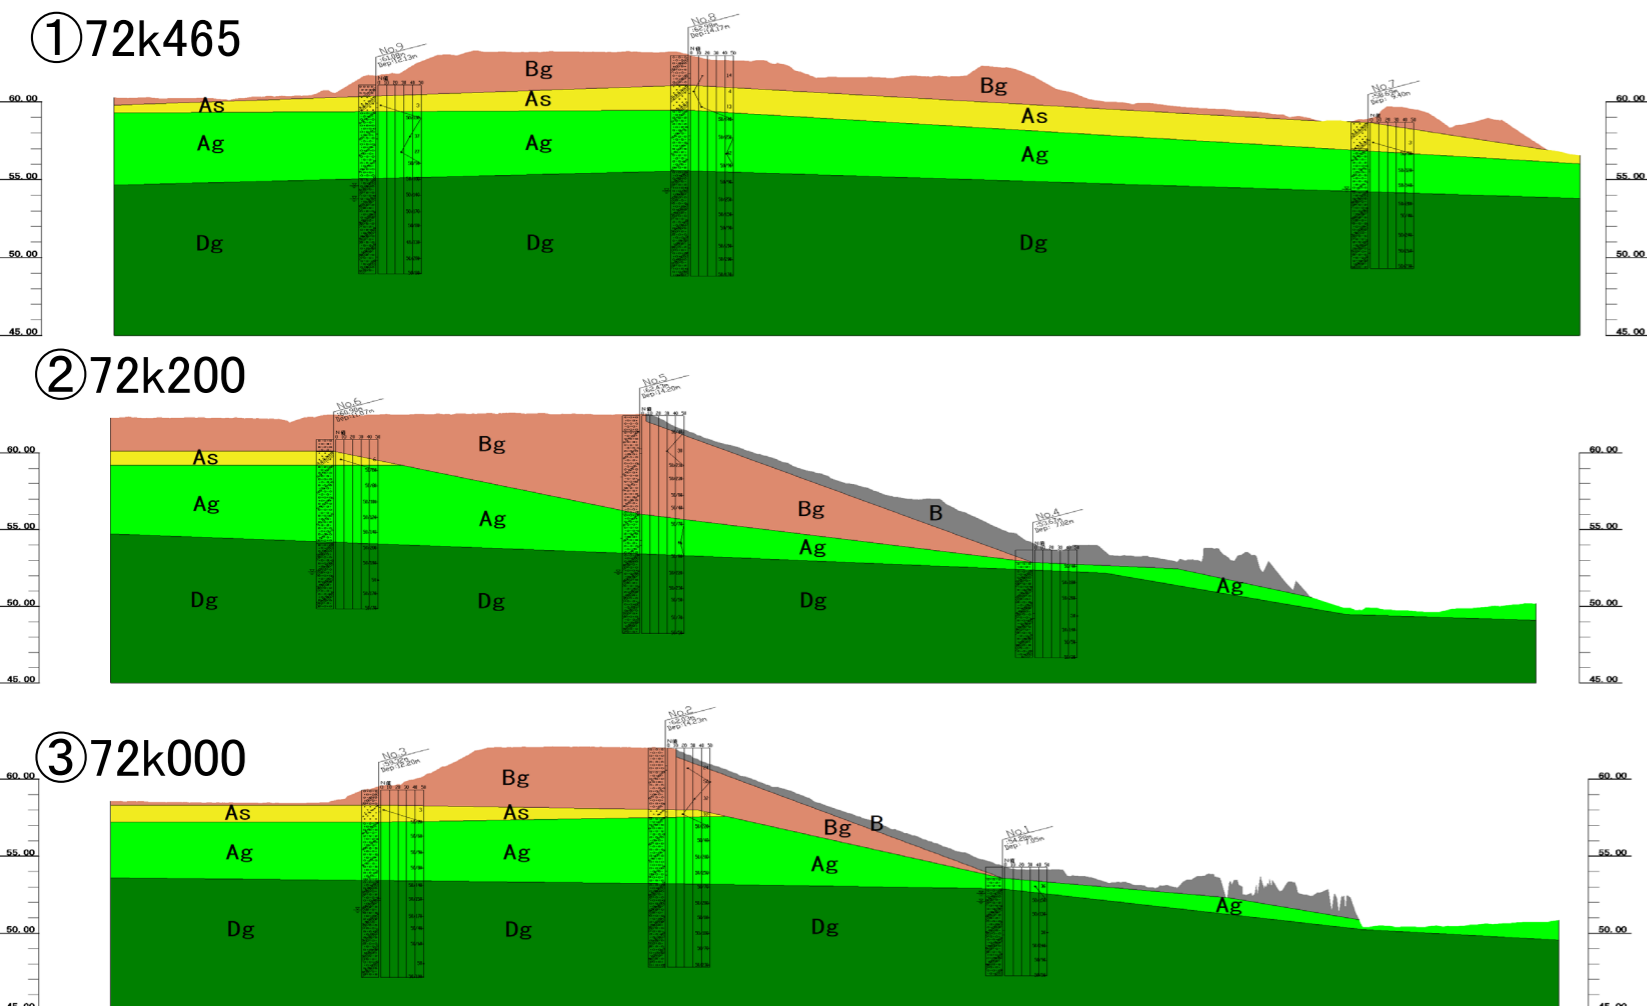
■地質調査結果

○長良川左岸堤防(道塚堤防)の地質調査及び浸透流解析を行い、浸透に対する堤防の安全性が基準を満足していることが確認された。

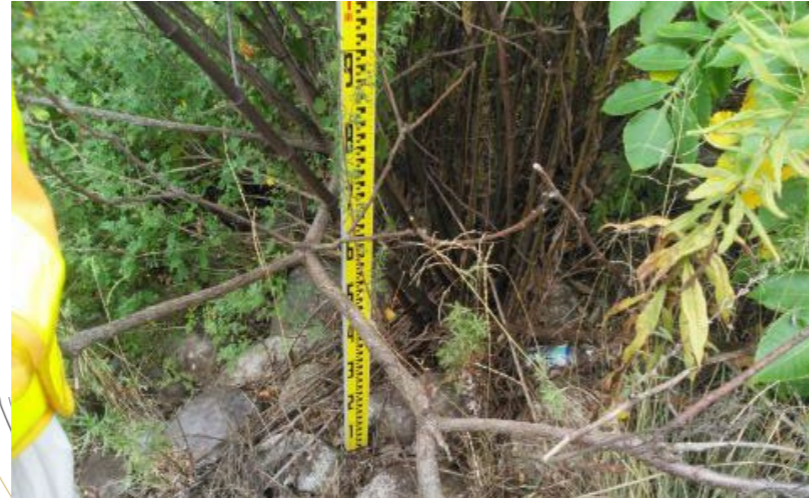
- 長良川左岸堤防の状態を確認するため、堤防点検を令和3年7月29日に実施した。
- 堤防は老朽化が進行しており、一部区間では護岸損傷や樹木侵入が確認された。

樹木侵入

- ・令和3年度に実施した左岸堤防の点検結果を踏まえ、令和4年度より、左岸堤防の老朽化対策を実施する

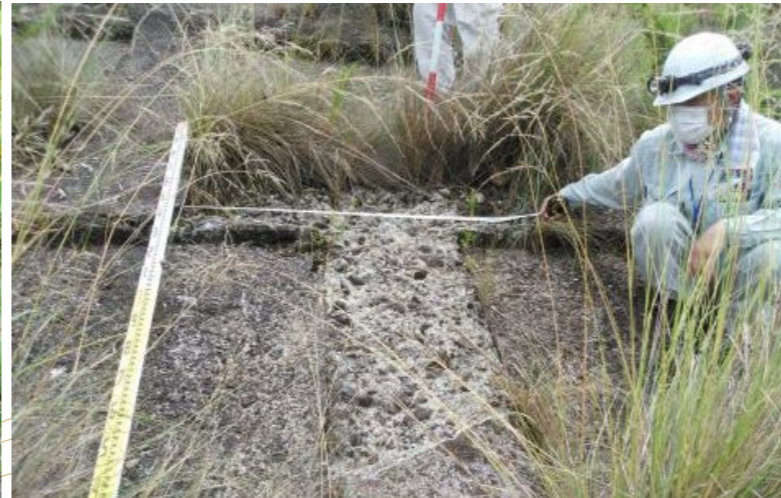
護岸損傷

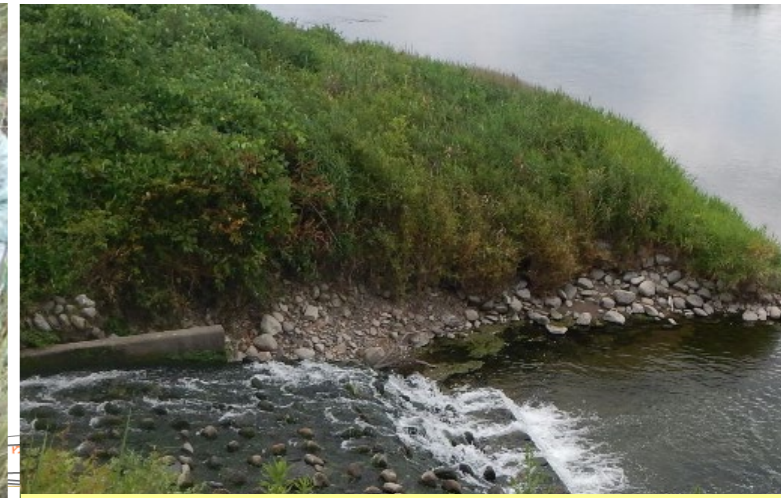
護岸損傷

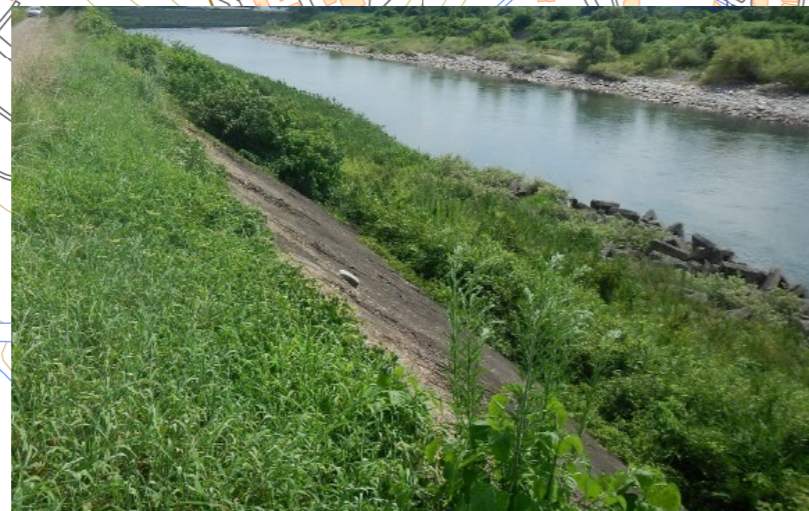
コンクリート吹きつけ補修

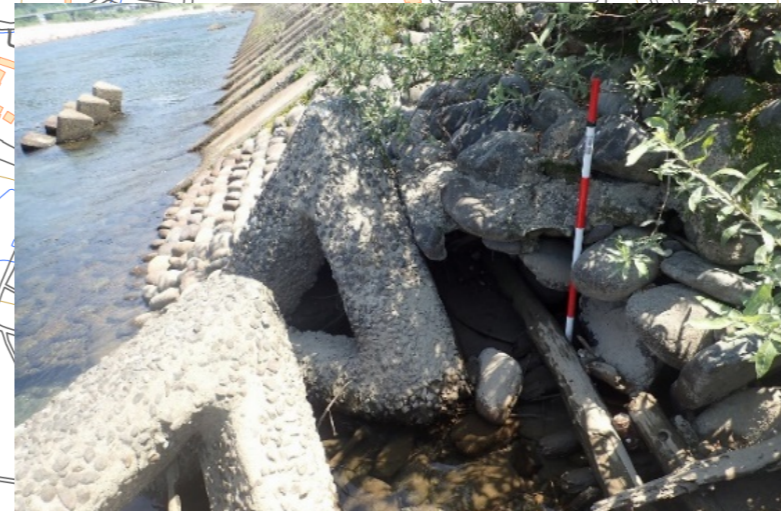
護岸損傷

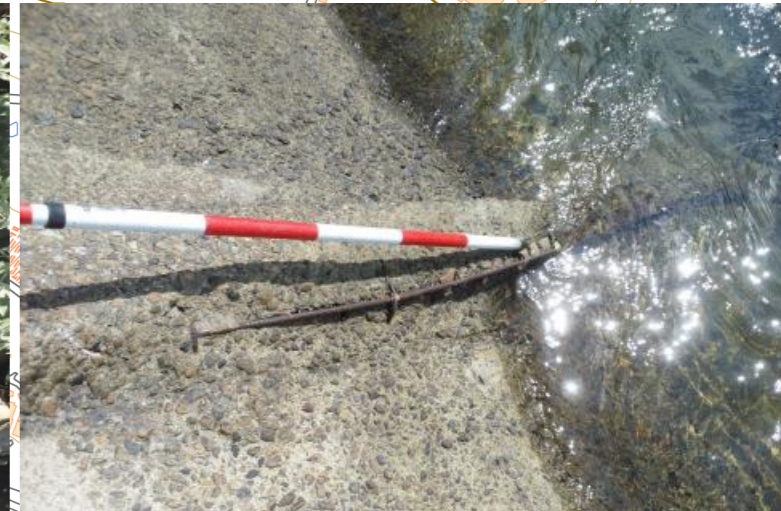
護岸損傷
