中有知地区における長良川の治水対策について

国土交通省 中部地方整備局
木曽川上流河川事務所
令和4年10月

左岸堤防の整備について

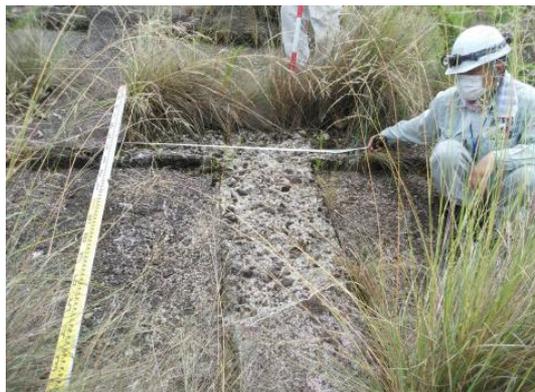
道塚堤防 川裏側の様子

○ 遊水地整備及び本川の河道掘削と合わせて、道塚堤防の老朽化対策や越水対策等を行い、中有知地区の治水安全度を更に向上させる。

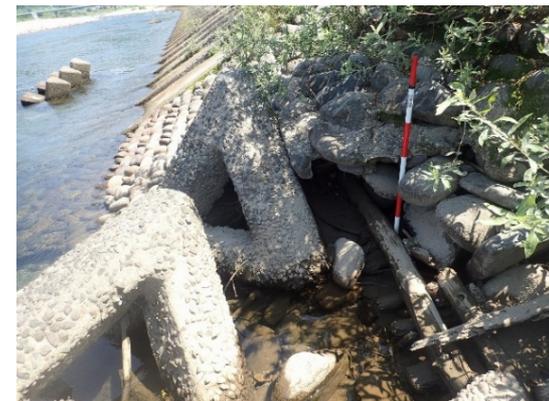
道塚堤防 川表側の様子

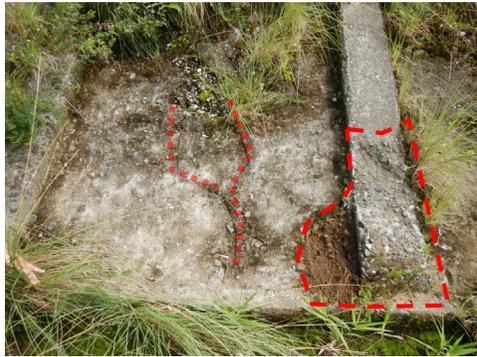
- 左岸堤防の川表護岸は、玉石護岸および法枠コンクリート護岸等が整備されている。
- 護岸の状態は、老朽化が進み、コンクリートの剥離やひび割れ・欠損、樹木が繁茂している。
→ 老朽化の進行に伴い、護岸機能の低下が懸念されるため、左岸堤防の川表護岸の整備を行う。

写真① 護岸のひび割れ・欠損

- 左岸堤防の川表護岸の劣化状況および今後の老朽化の進行の恐れがあることを踏まえ、72.0k～72.8k付近の川表護岸の整備を実施する。
- 過去に越水の実績がある区間を中心に、川裏法面の保護対策を合わせて行う。

- 護岸の形式は、72.8k付近より上流の既設護岸と同様の構造である法枠コンクリート張護岸とする。
- 護岸の改修は、生態系への影響等を考慮し、水辺の改変を避けるため鋼矢板を用いた護岸とする。

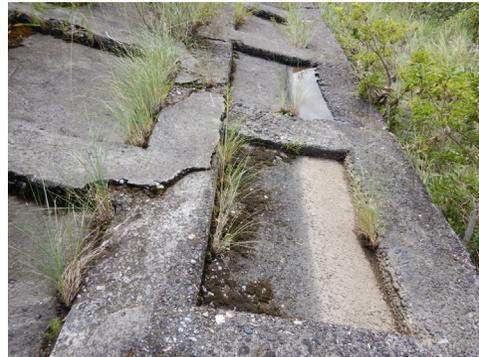
写真② コンクリートの剥離

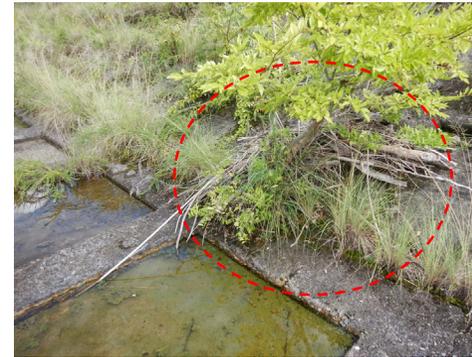
写真③ 樹木の進入

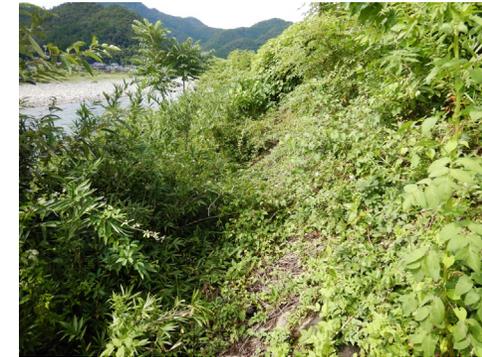
写真④ コンクリート吹付部の劣化に伴う植生の侵入
