百間堤の強化について

国土交通省 中部地方整備局
木曾川上流河川事務所
令和4年11月

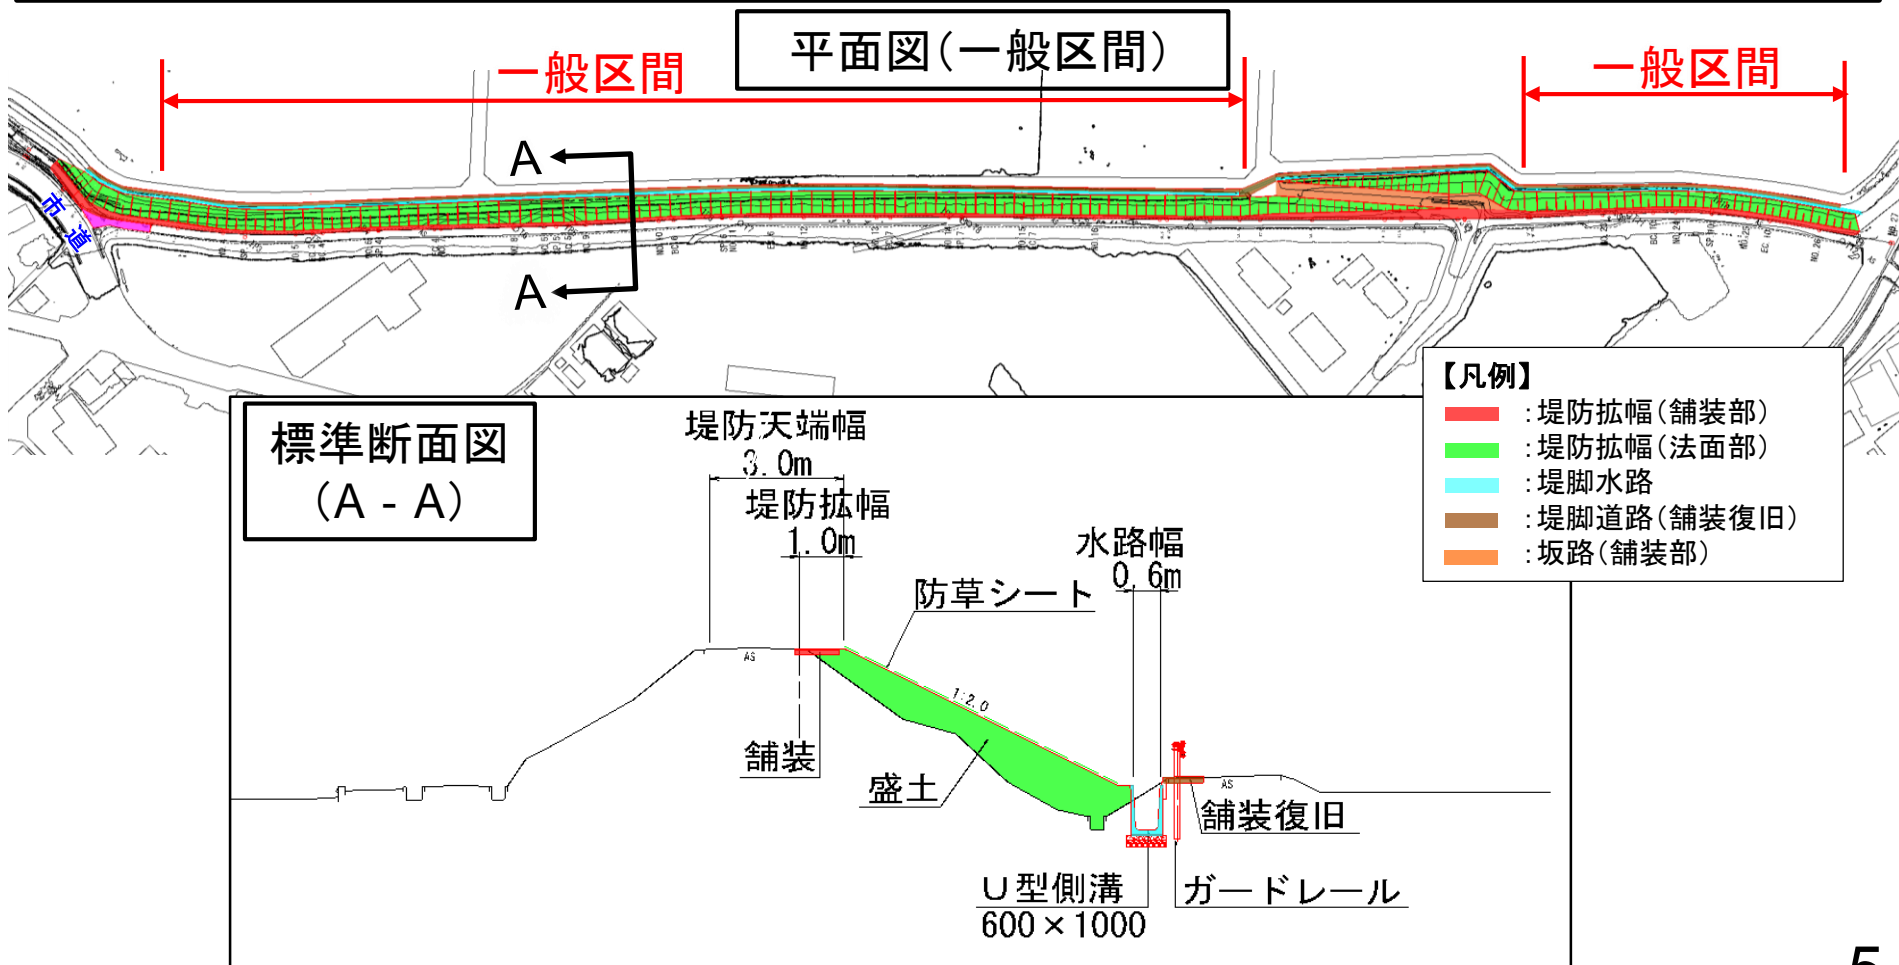
- ① 堤脚道路は、現況位置及び幅員を基本とする。
- ② 現況法面勾配相当で腹付け盛土を行い、堤脚道路と腹付け盛土の間に側溝を付け替える。
- ③ 堤脚道路から側溝への車両の転落防止対策として、側溝に並走してガードレールを設置する。
- ④ 盛土部の法面は、植生の抑制および雨裂防止のため、防草シートを設置する。

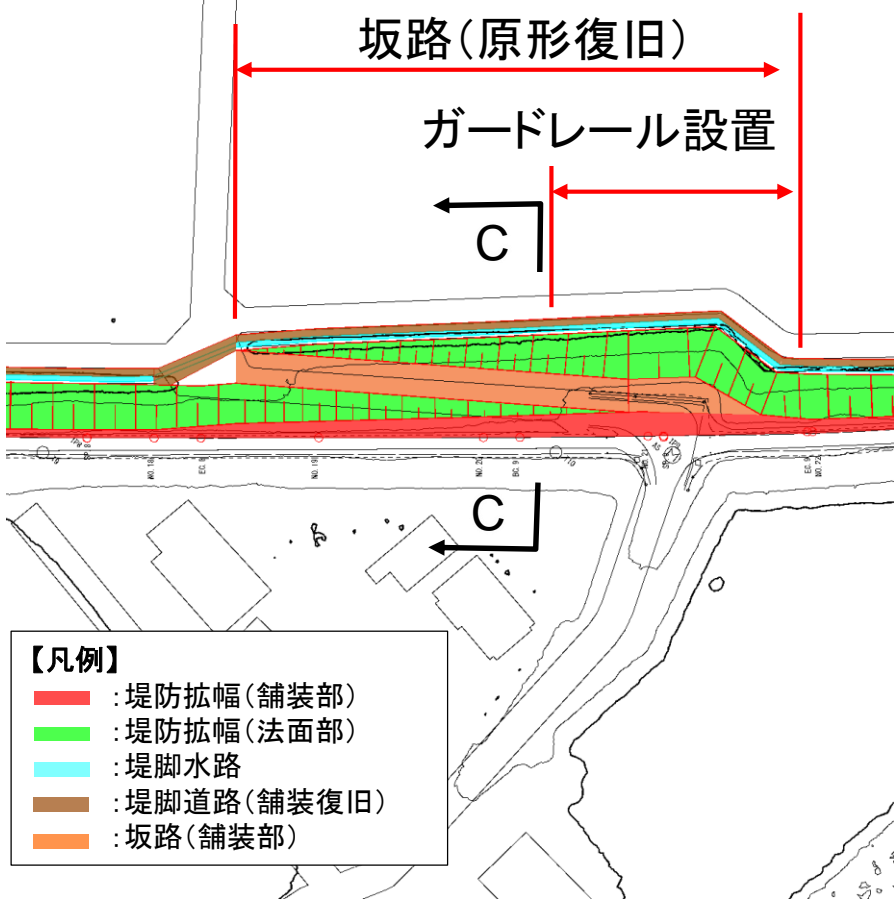
- 【凡例】
- : 堤防拡幅(舗装部)
 - : 堤防拡幅(法面部)
 - : 堤脚水路
 - : 堤脚道路(舗装復旧)
 - : 坂路(舗装部)

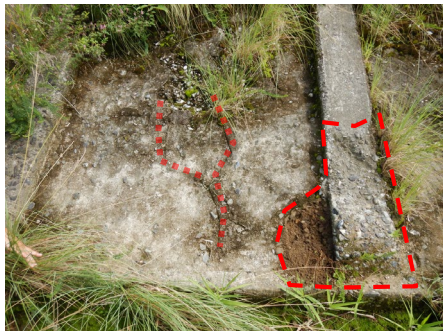
- 左岸堤防の川表護岸は、玉石護岸および法枠コンクリート護岸等が整備されている。
- 護岸の状態は、老朽化が進み、コンクリートの剥離やひび割れ・欠損、樹木が繁茂している。
→ 老朽化の進行に伴い、護岸機能の低下が懸念されるため、左岸堤防の川表護岸の整備を行う。

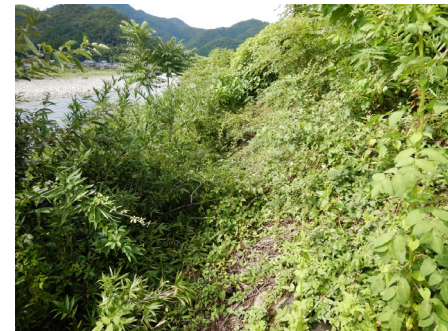
写真④ コンクリート吹付部の劣化に伴う植生の侵入

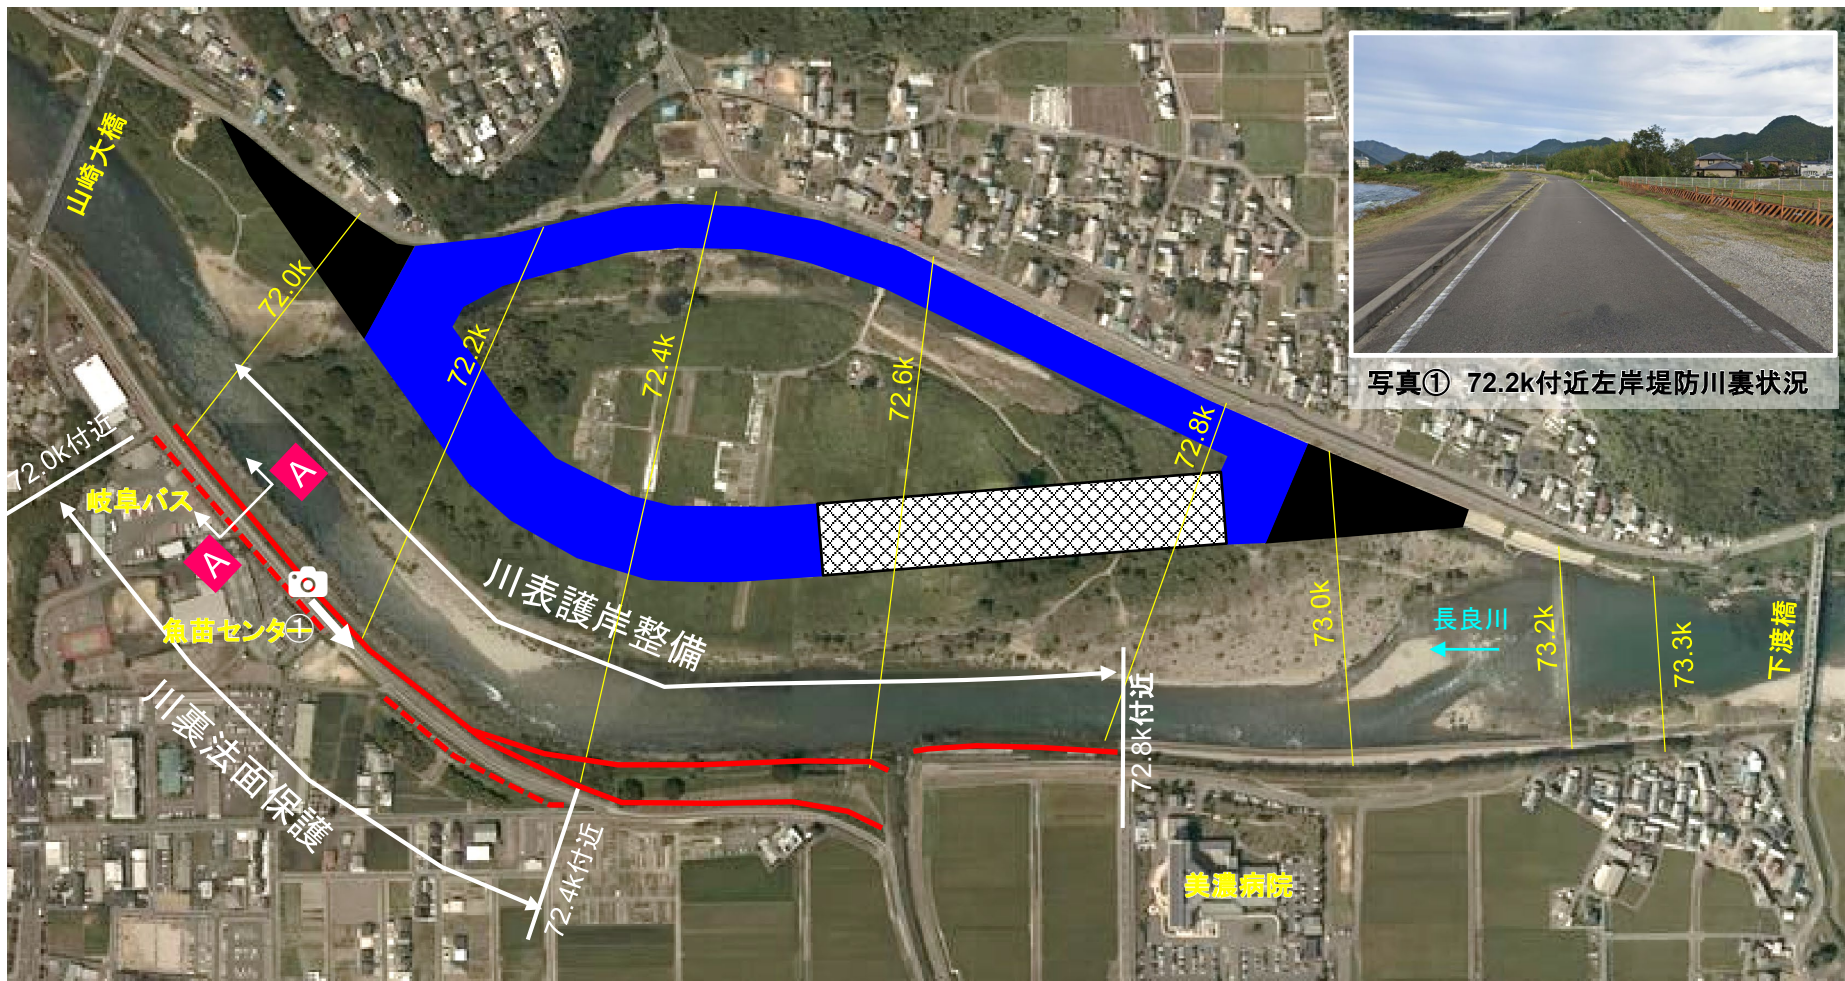
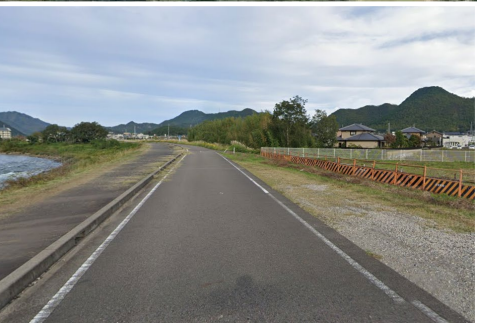
- 左岸堤防の川表護岸の劣化状況および今後の老朽化の進行の恐れがあることを踏まえ、72.0k～72.8k付近の川表護岸の整備を実施する。
- 過去に越水の実績がある区間を中心に、川裏法面の保護対策を合わせて行う。
