# 木曽川上流管内堤防詳細点検結果情報図(平成20年3月末現在)

## 木曽川上流河川事務所管内堤防詳細点検結果(平成20年3月末現在)

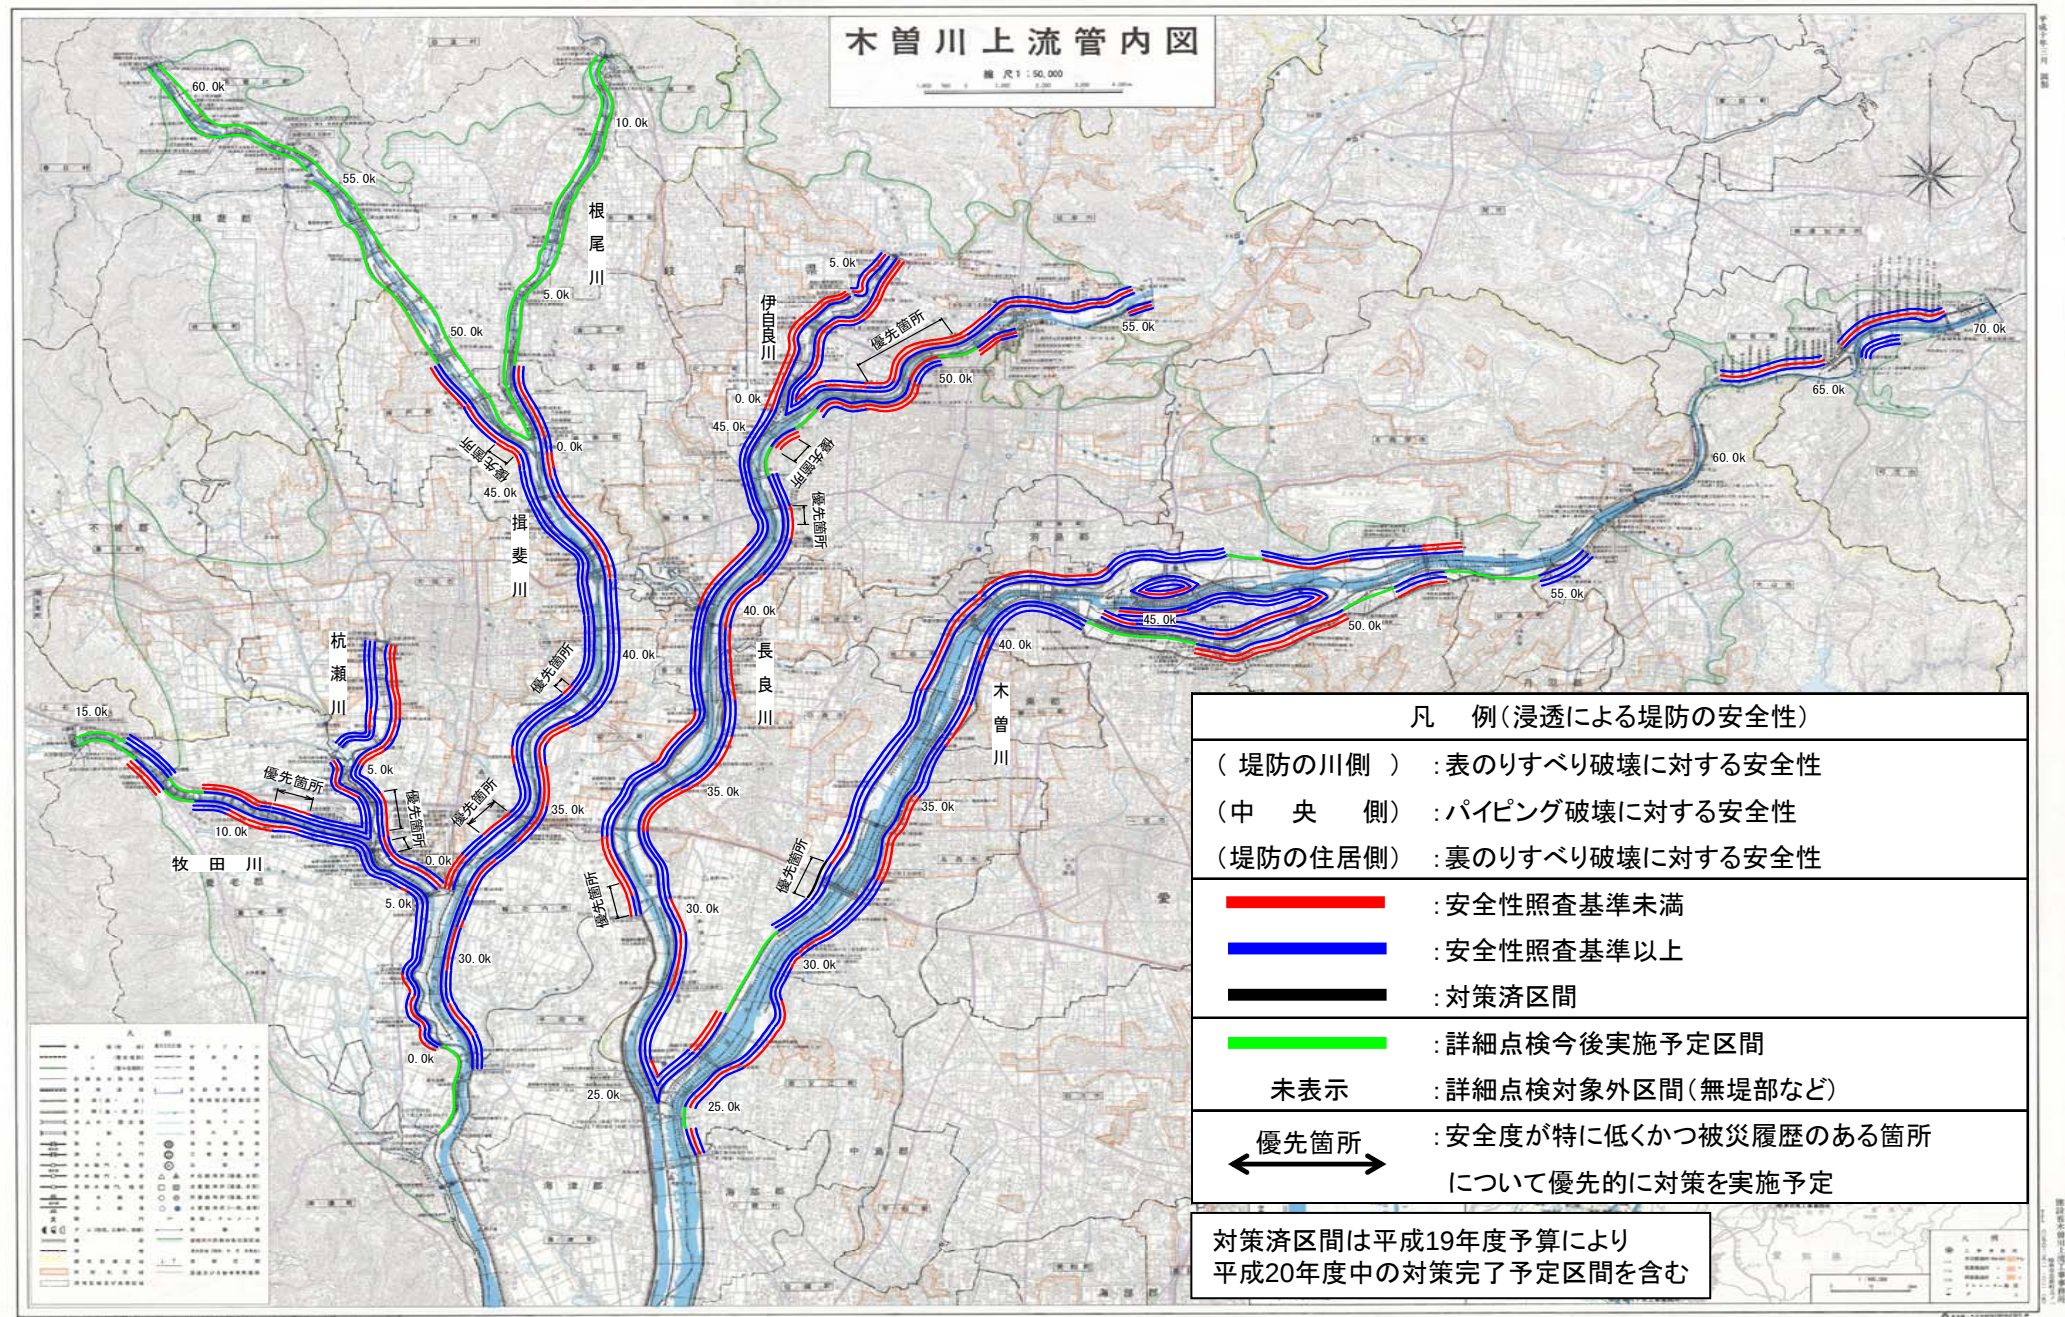
- ・既存堤防の安全性を確認するため、平成14年度から浸透に対する安全性の調査を国管理区間のうち約273kmの既設堤防を対象に実施。
- ・H21.3末までに約207kmの区間の点検を実施。
- ・この結果、点検済み区間のうち約124kmにおいて、堤防強化が必要。
- ・なお、点検は平成21年度までに完了させる予定。

堤防の安全度が特に低くかつ被災履歴がある箇所、

木曽川 約1.4km

長良川 約2.9km

揖斐川 約3.8km

- ・堤防の点検結果を踏まえ、堤防の安全性が不足している箇所については、流下能力の確保を目的とした量的整備ともバランスを図りながら質的強化を進める予定。

について、H19からH21までの3カ年で対策を実施する予定。

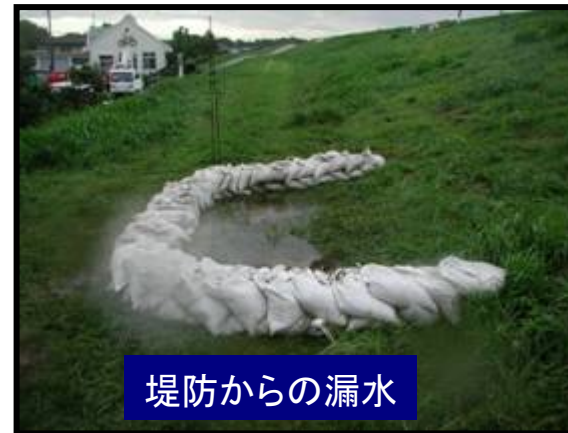
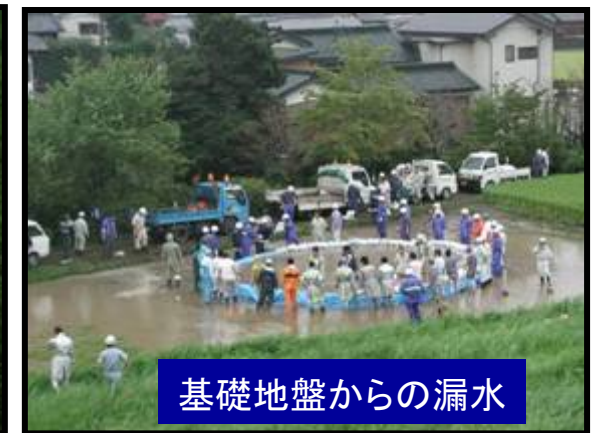
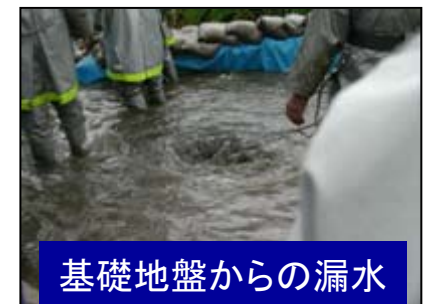
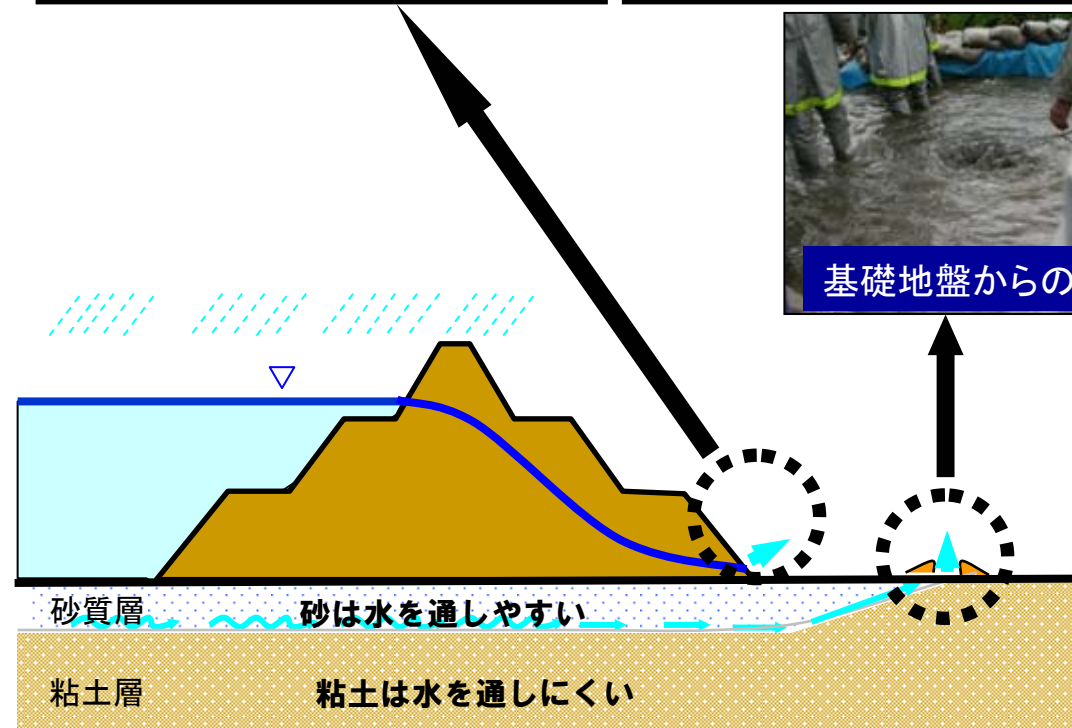
平成13年9月 台風15号出水 大規模漏水箇所の事例
