令和3年8月の大雨による 木曽川水系の出水状況（第2報）

国土交通省中部地方整備局
木曽川上流河川事務所

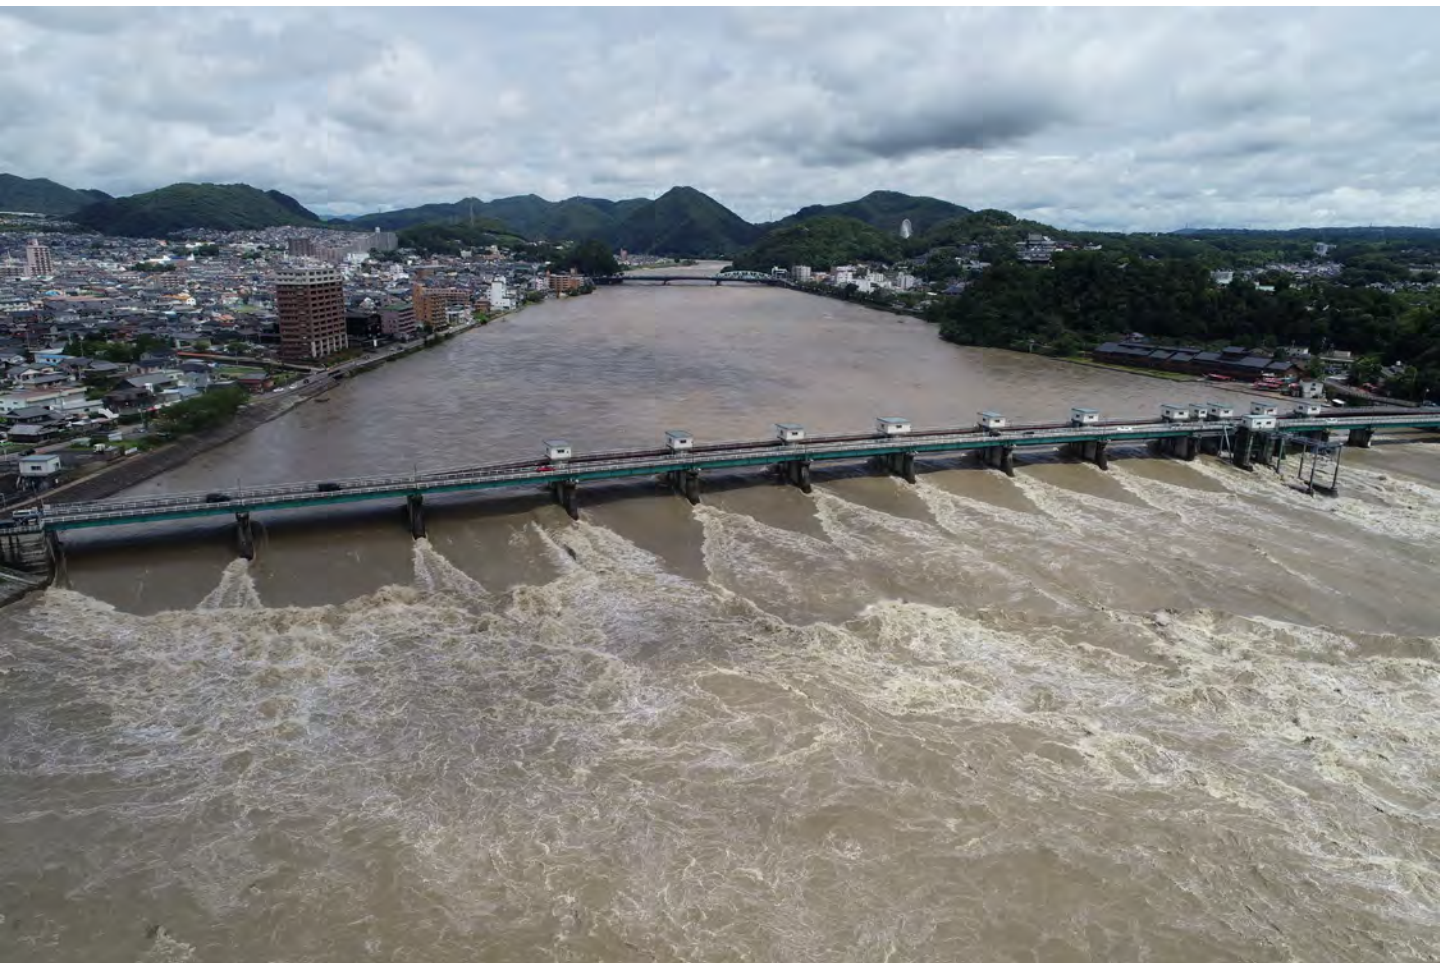
木曽川の出水状況（8月15日正午頃）
下流より犬山頭首工（各務原市・犬山市）を望む

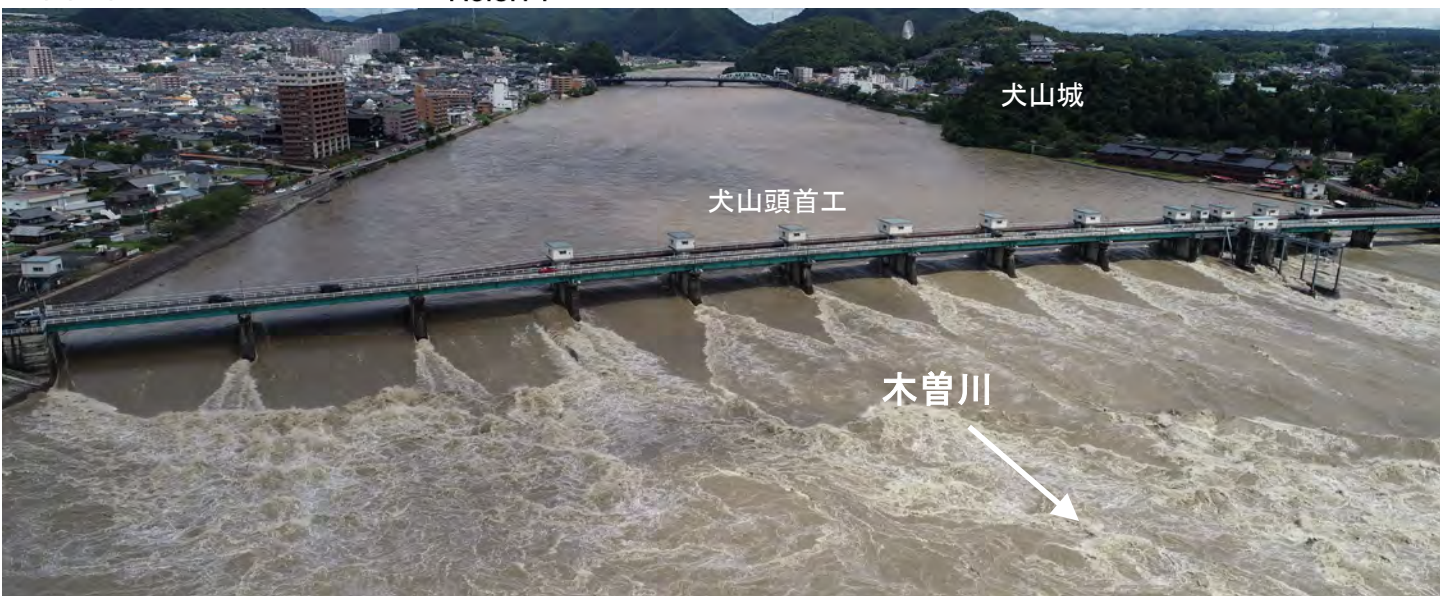
木曾川の出水状況（8月15日正午頃）56.4k付近

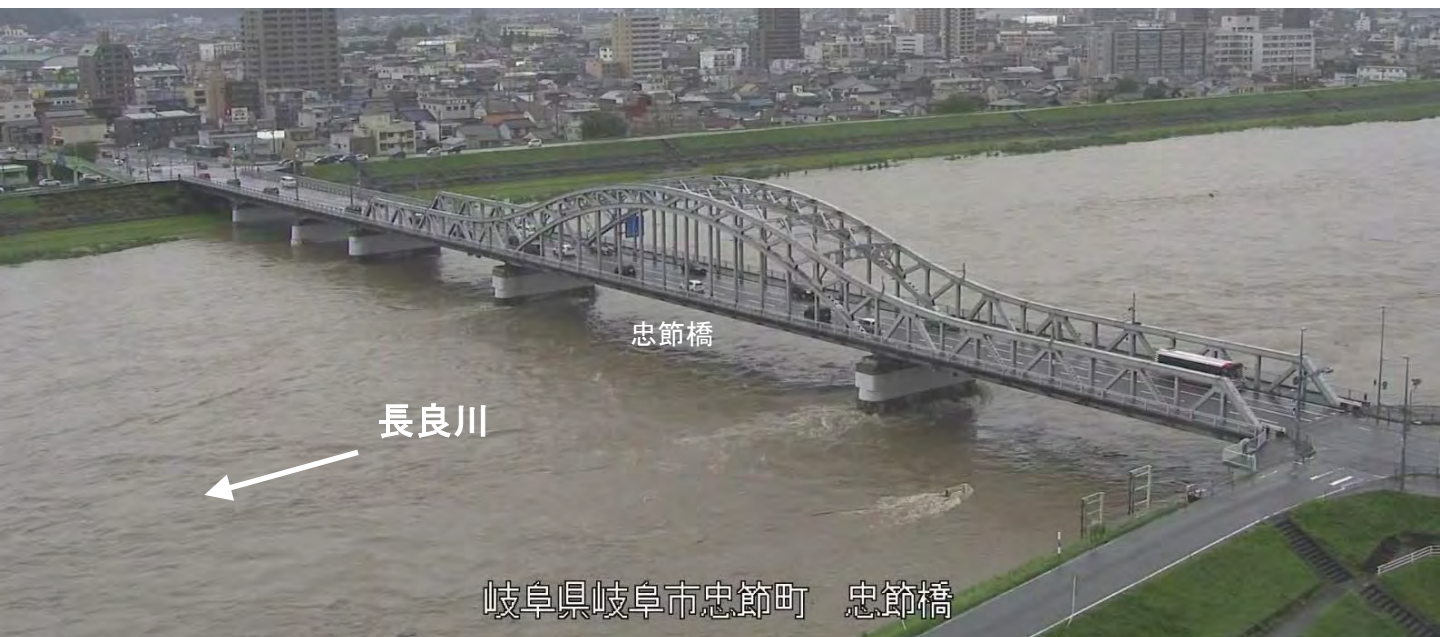
長良川の出水状況 (8月14日17時頃) 49.8k付近

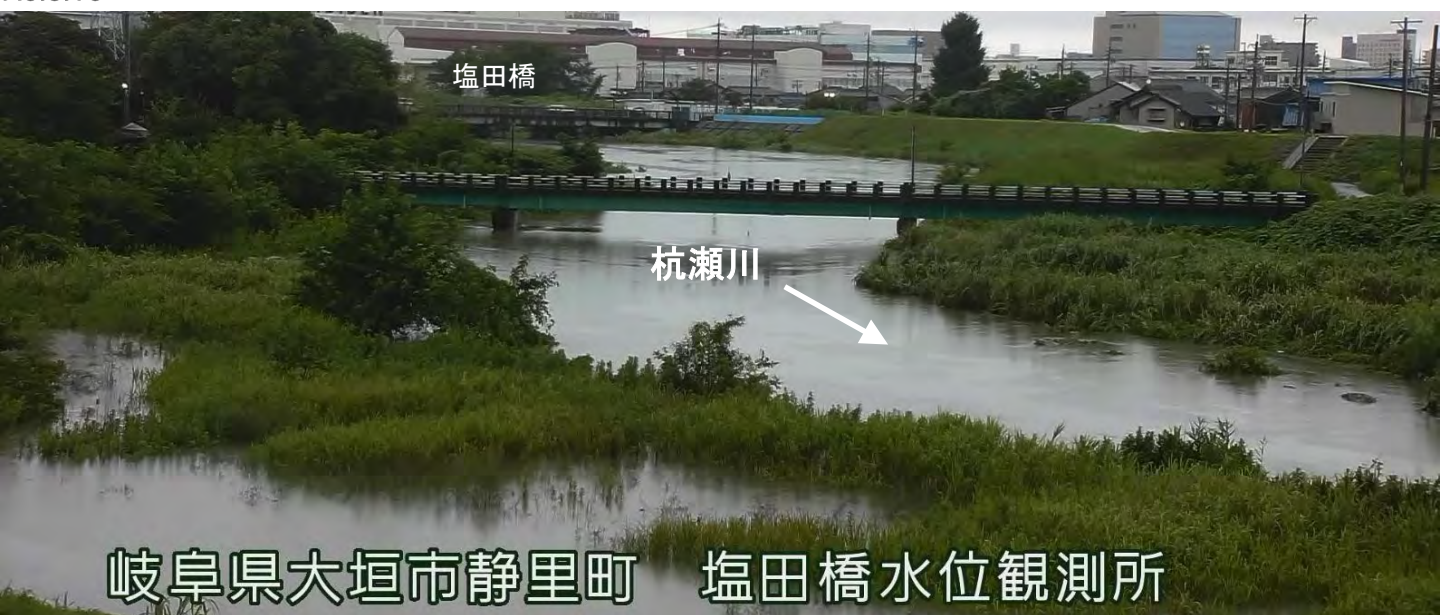
杭瀬川の出水状況（8月14日17時頃）8.8k付近

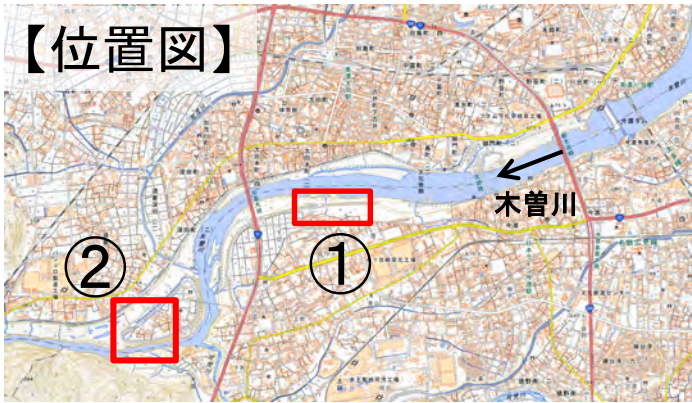
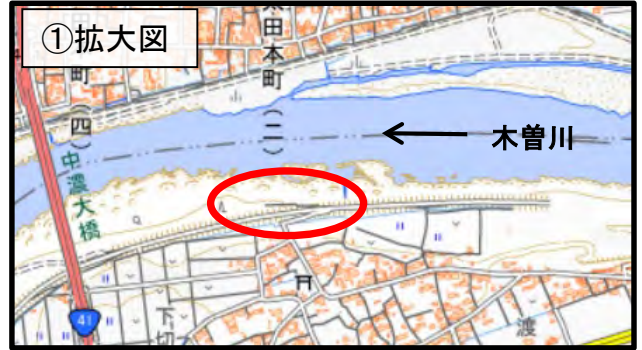
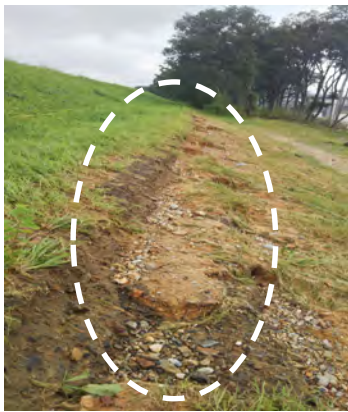
木曾川左岸67.8k
堤防川表の法崩れ状況

○木曾川左岸の^{かに}可^{とた}見市土田地区（中濃大橋上流）において、堤防の川表法崩れが確認され、シート張り工法による応急復旧を行いました。

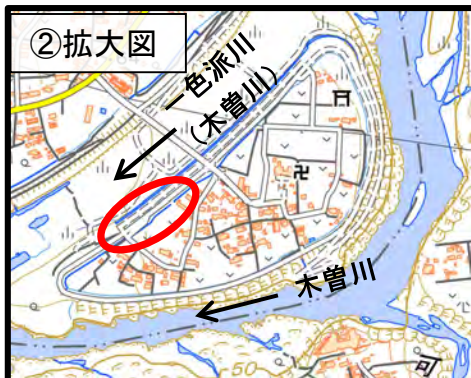
一色派川左岸0.2k
堤防川表の法崩れ状況

○^{いしき}一色派川左岸の^{さかほぎ}坂祝町一色地区（一色大橋下流）において、堤防の川表法崩れが確認され、シート張り工法による応急復旧を行いました。
