## これまでの堤防整備

## 堤防の点検

# 浸透に対する検討の調査フロー

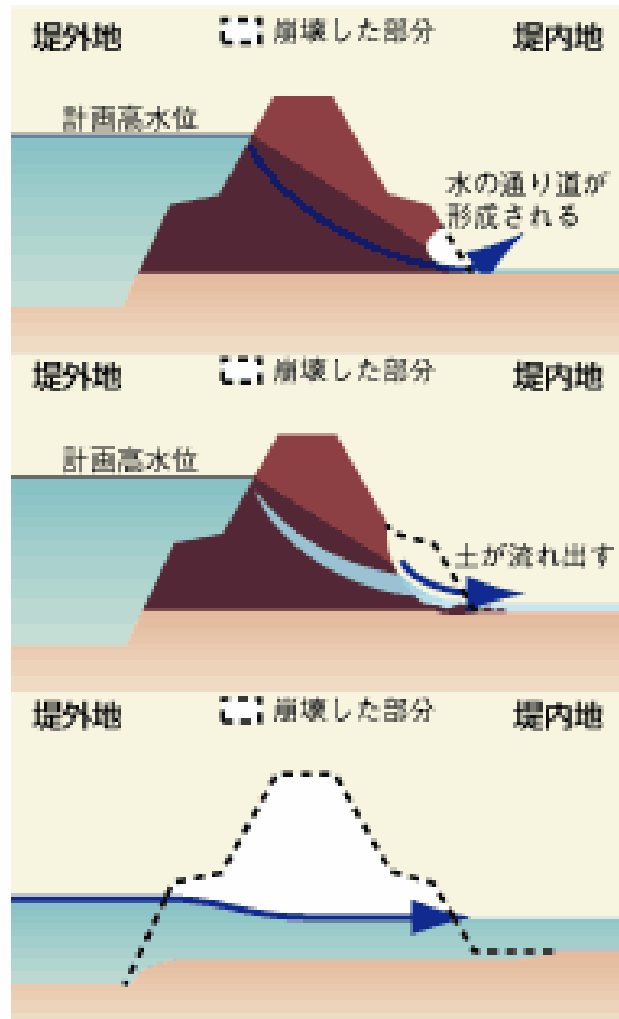
**(浸透による破堤のメカニズム)**

河川の水位が高い状態が長時間続くと、堤防内の水位も上昇し、堤防の中に水の通り道が形成される。この水の通り道が、徐々に拡大すると、水とともに堤防の土が流れ出し、堤防が崩れることとなる。
