# 『10年ぶり出動水位を超える!』 台風11号で揖斐川増水

- 8月9日から10日にかけて、岐阜県山間部を中心に非常に激しい降雨をもたらした台風11号は、8月8日の降り始めからの降水量（11日12時迄）は、杉原観測所（揖斐川町）で425mm、黒津観測所（本巣市）で440mmを記録し、揖斐川では10年ぶりに出動水位を超え、市町村長が避難勧告等の発令基準の目安となる避難判断水位（レベル3）に迫る洪水となりました。また、杭瀬川においては、同様に赤坂観測所（大垣市）で174mmを記録し、出動水位に迫る洪水となり、いずれも今年最大の洪水となりました。

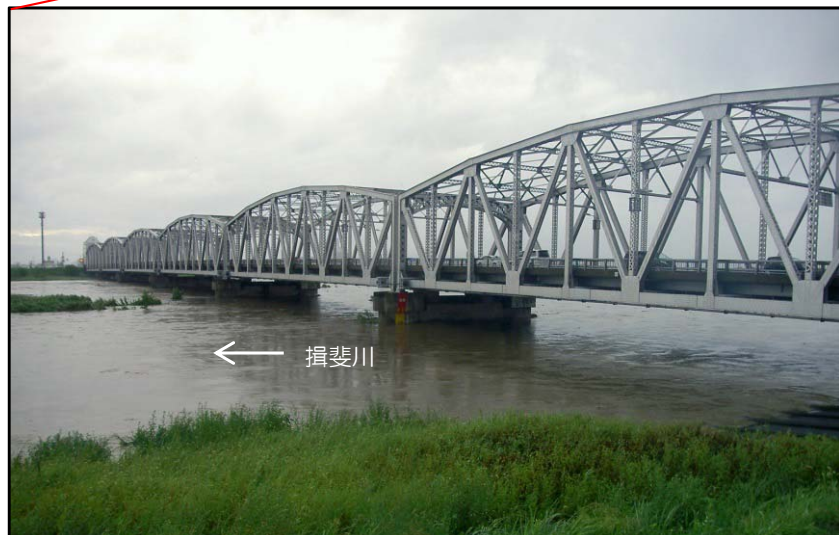
揖斐大橋（万石地点）の増水状況 8月10日 18時50分

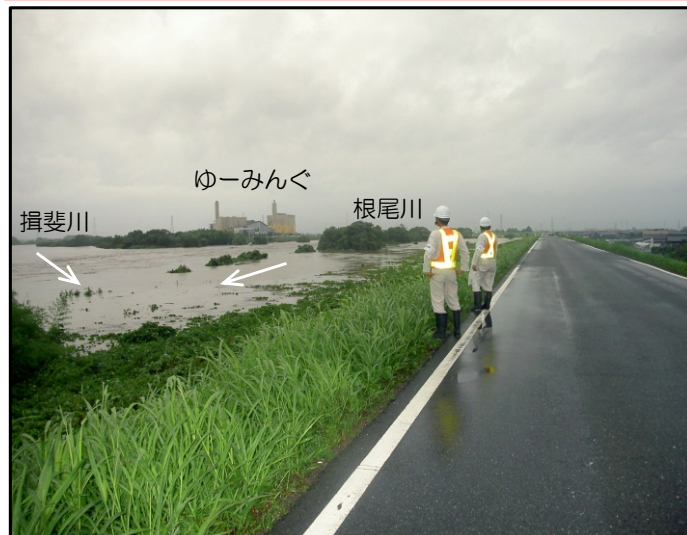
揖斐川と根尾川の合流点 8月10日 19時05分

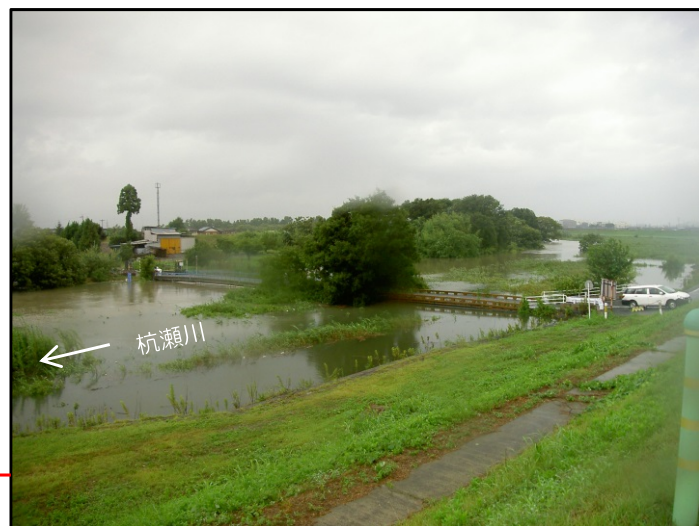
野口橋の増水状況 8月10日 18時00分

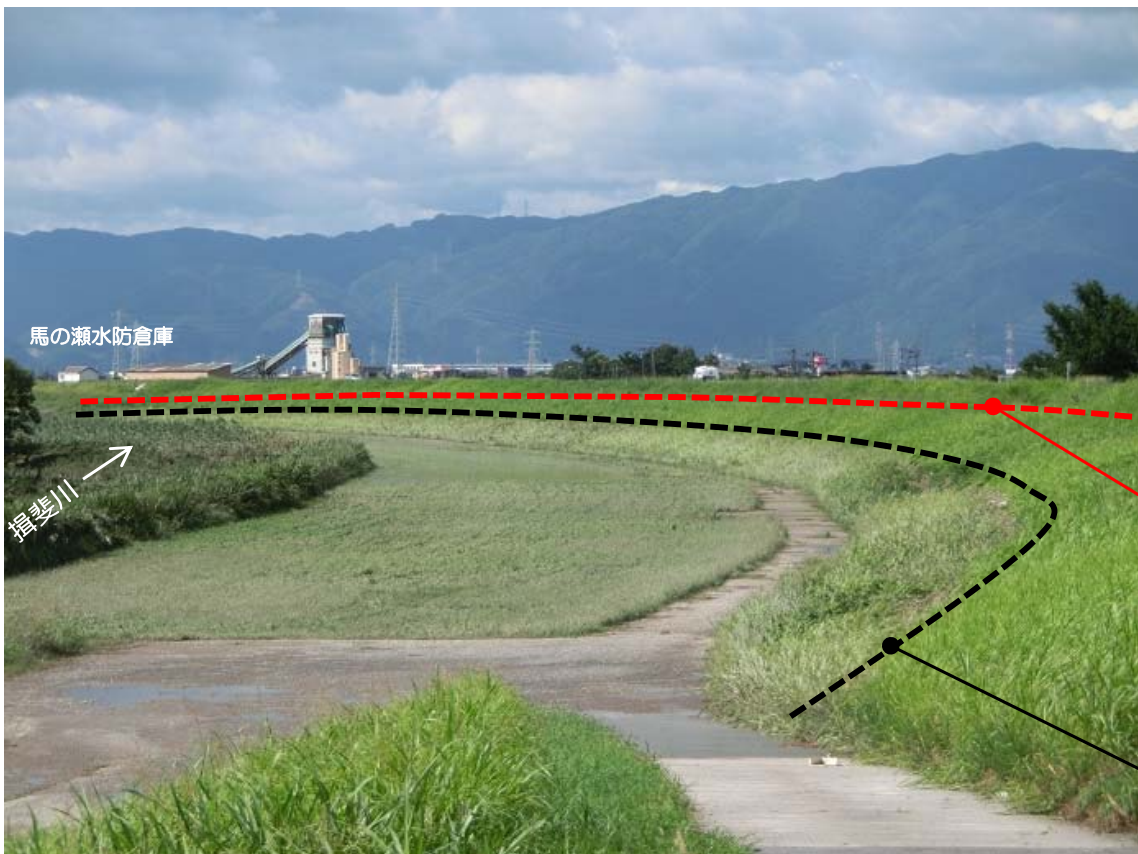
## 【今回洪水の痕跡】

※洪水により、堤防の法面の植生がなぎ倒されています。今回洪水の最高水位を黒色の破線で示しています。

徳山ダム・横山ダムがない場合の推定水位

今回洪水の痕跡

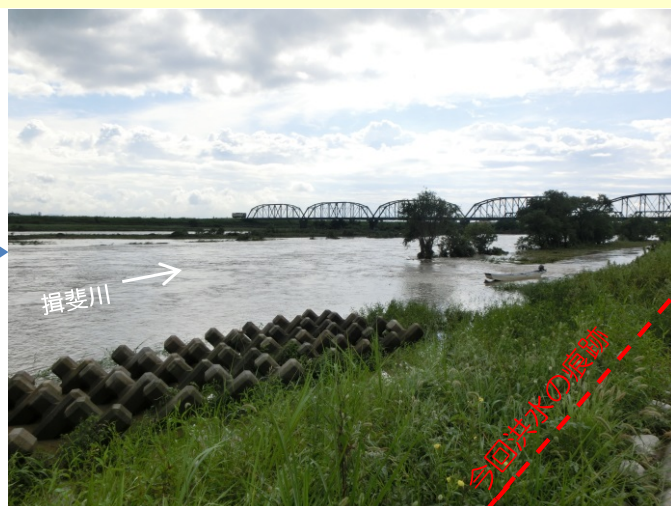
### ①大垣市津村地先 揖斐川右岸（河口から43.2Km）

- 昨年度、揖斐川第二出張所管内の揖斐川及び杭瀬川において、約13キロ区間の堤防補強工事を行いました。
- 揖斐川では、堤防法面にコンクリート護岸を張り、洪水による洗掘・浸透を防ぐための工事を行い、また、杭瀬川では、低い堤防の嵩上げなど堤防断面を大きく広げるとともに、川表側に止水矢板の遮水壁を設置し、基礎地盤への浸透水量を低減させる工事を行いました。
- 今回、揖斐川の最高水位が出勤水位を超える高水位だったにも関わらず、堤防に大きな変状は無く、災害を未然に防ぐことが出来たことから、これらの治水工事について一定の効果があったと考えています。

洪水痕跡調査（8月11日 9時00分）

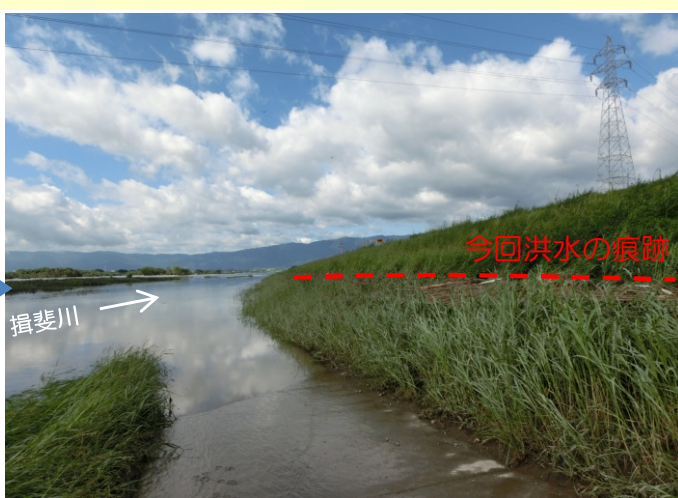
### ②大垣市今福地先 揖斐川右岸（河口から34.4Km）

洪水痕跡調査（8月11日 9時40分）

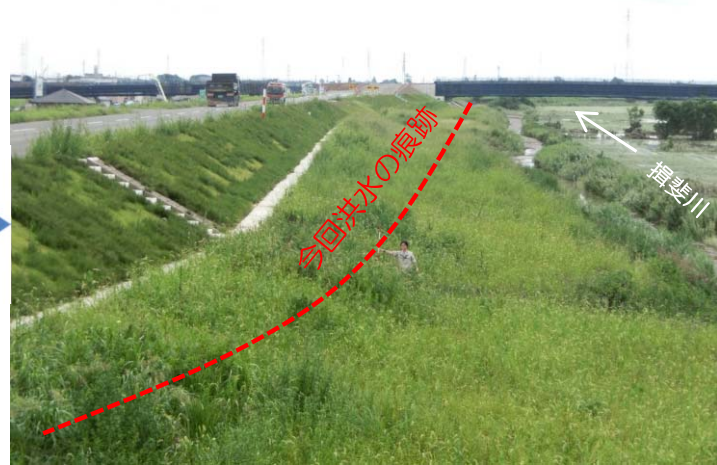
## ③安八町西結地先 揖斐川左岸（河口から40.6Km）

洪水痕跡調査（8月11日 10時40分）

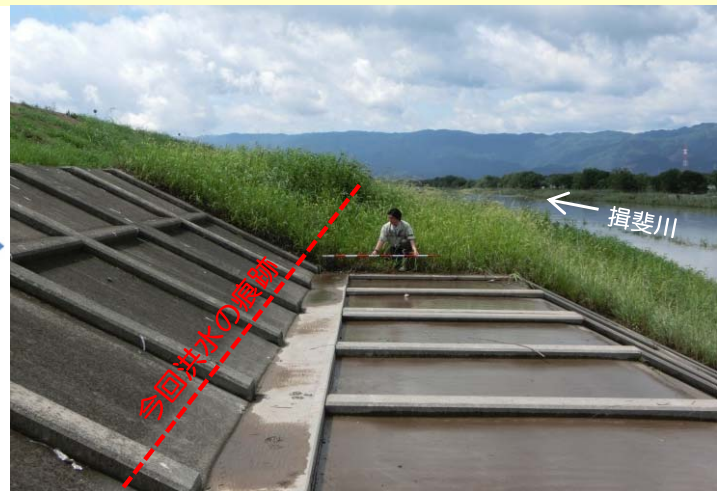
## ④輪之内町塩喰地先 揖斐川左岸（河口から31.6Km）

洪水痕跡調査（8月11日 10時00分）

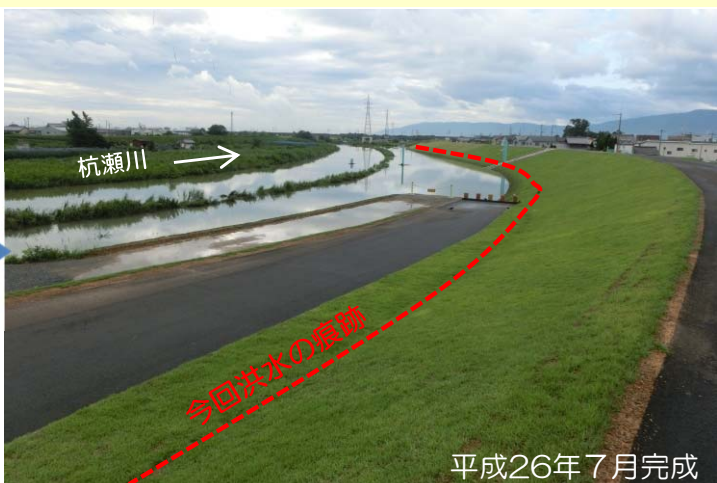
## ⑤大垣市静里地先 杭瀬川右岸（揖斐川合流点から8.4Km）

洪水痕跡調査（8月11日 7時20分）

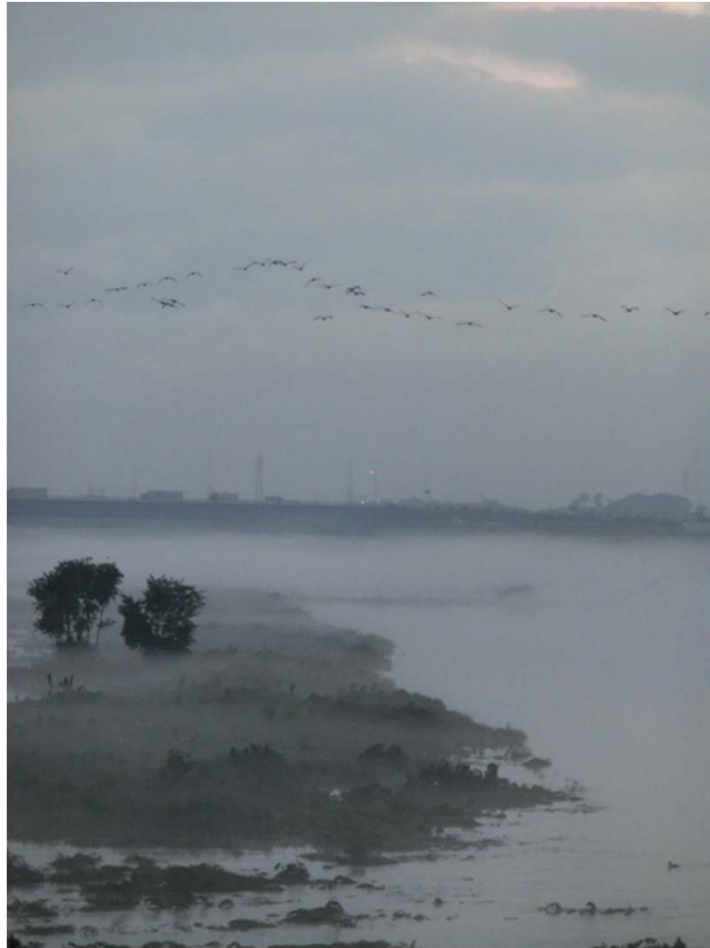
揖斐大橋から上流を望む 8月11日 5時30分

広い河原には泥水を被った荒々しい姿が残され、川の中には、上流から流れ出した流木や多量のゴミが漂着し、中洲に生い茂る2本の樹木が寄り添いながら洪水に堪え忍んだかのような情景がとても印象的でした。
