担当区間： 揖斐川左岸19.4k(海津橋 )～ 26.4k(今尾橋)

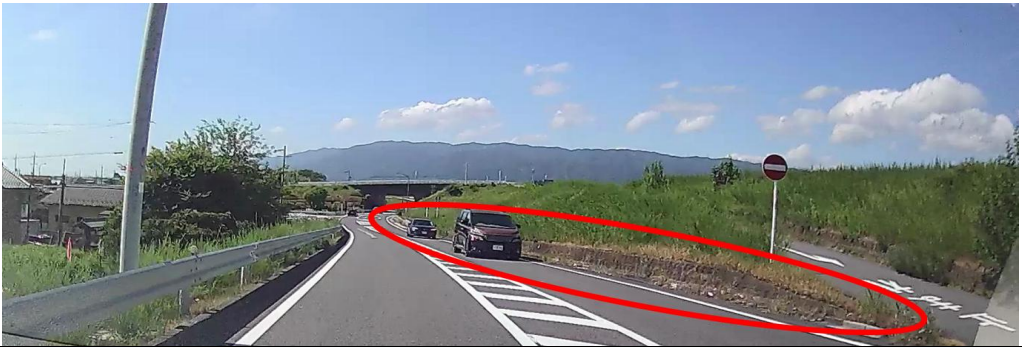
<p>今尾橋アンダーパス特に上流方の路肩にゴミが多く散見された</p>

ゴミと雑草繁茂の情報ありがとうございます。  
発見からご連絡（レポート送付）が早いのも大変ありがたいです！  
木曽川下流河川事務所

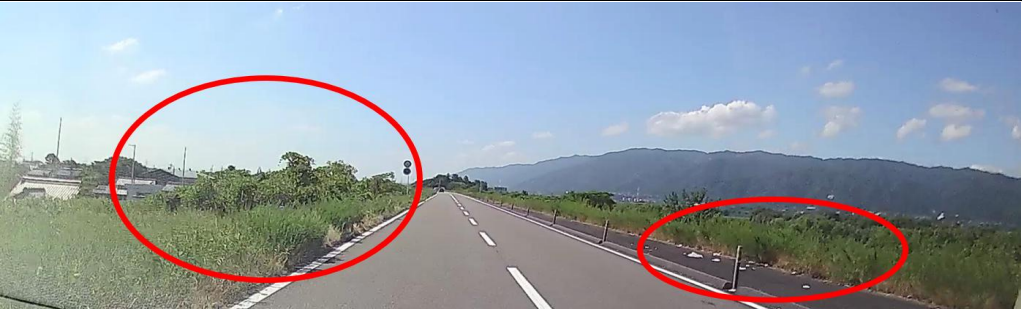
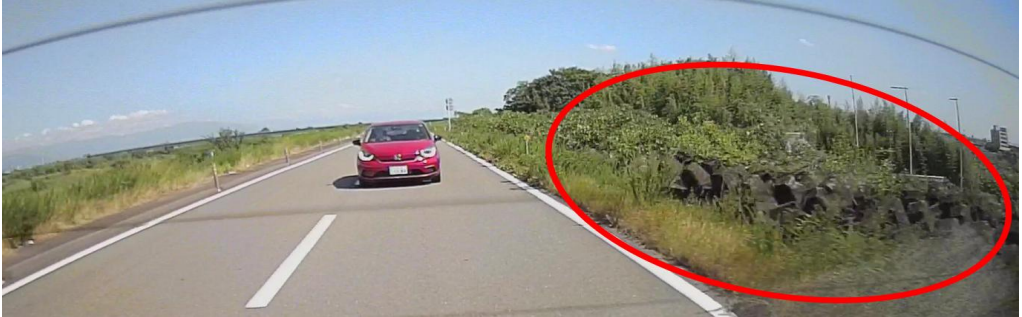
<p>25.8KP付近の水防資材置き場が雑草で覆われていて大型コンクリートブロックが見えない状態になっていた<br/>河川側の路肩にはごみも散見される</p>

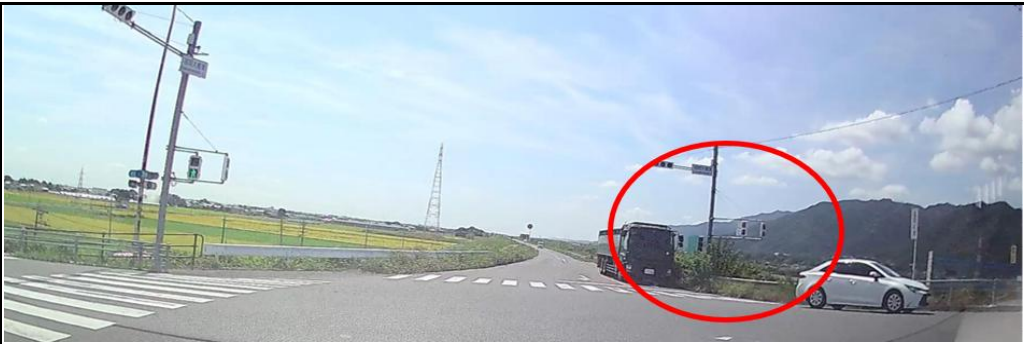
| | | | | | | | | |
| | <p>福岡橋東詰め交差点、<br/>信号機下に大きな雑草があり<br/>北行き自動車左折時に<br/>歩行者や自転車が死角になる<br/>と思われる</p>

交差点の雑草は、こちらで道路管理者にも情報共有します。  
青空 + 揖斐川 + 養老山地の景色は、個人的にとっても好きです。

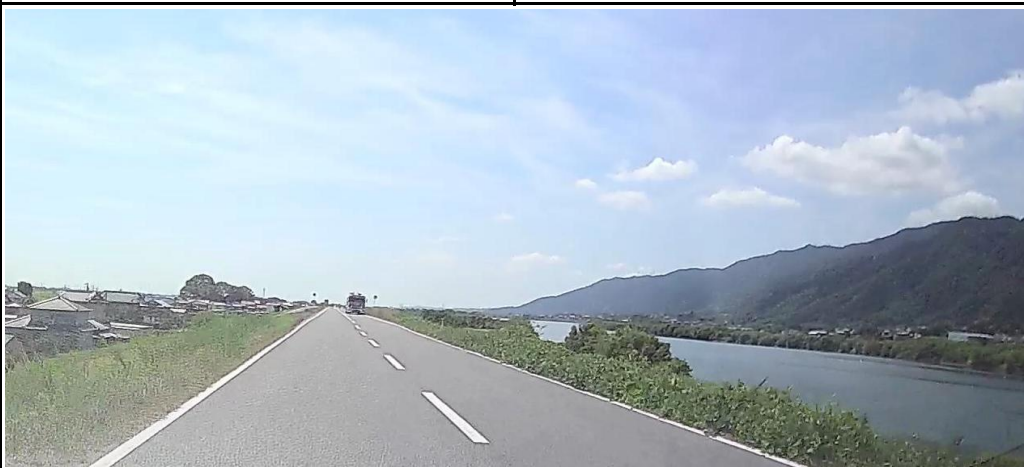
<p>西小島水防倉庫前から上流方の小段道路<br/>青い空に養老山地、水面も穏やかで、きれいな状態</p>
