# 河川管理レポート2024

令和6年度に行った河川管理の取り組み  
(河川改修事業は除く)

国土交通省 中部地方整備局

木曽川下流河川事務所

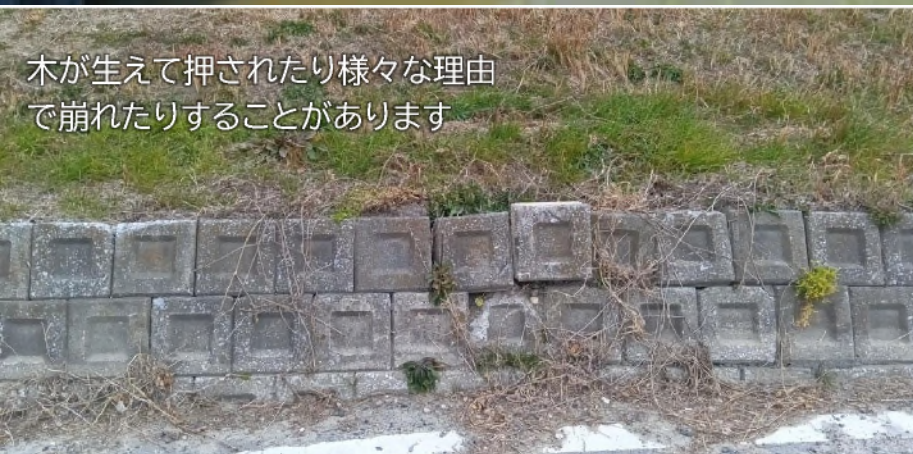
木が生えて押されたり様々な理由  
で崩れたりすることがあります

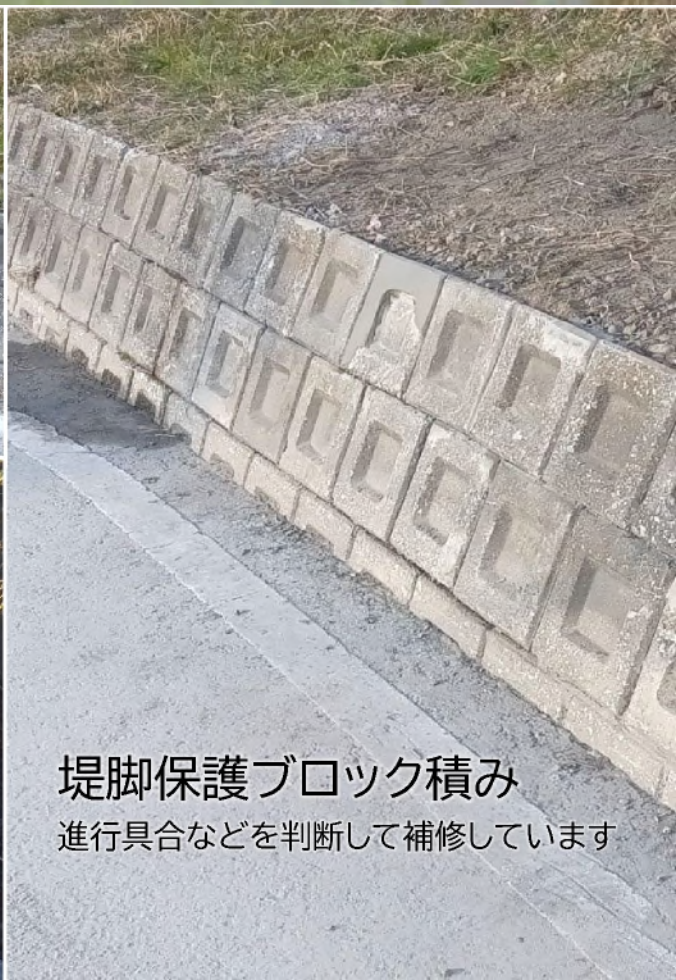
堤脚保護ブロック積み  
進行具合などを判断して補修しています

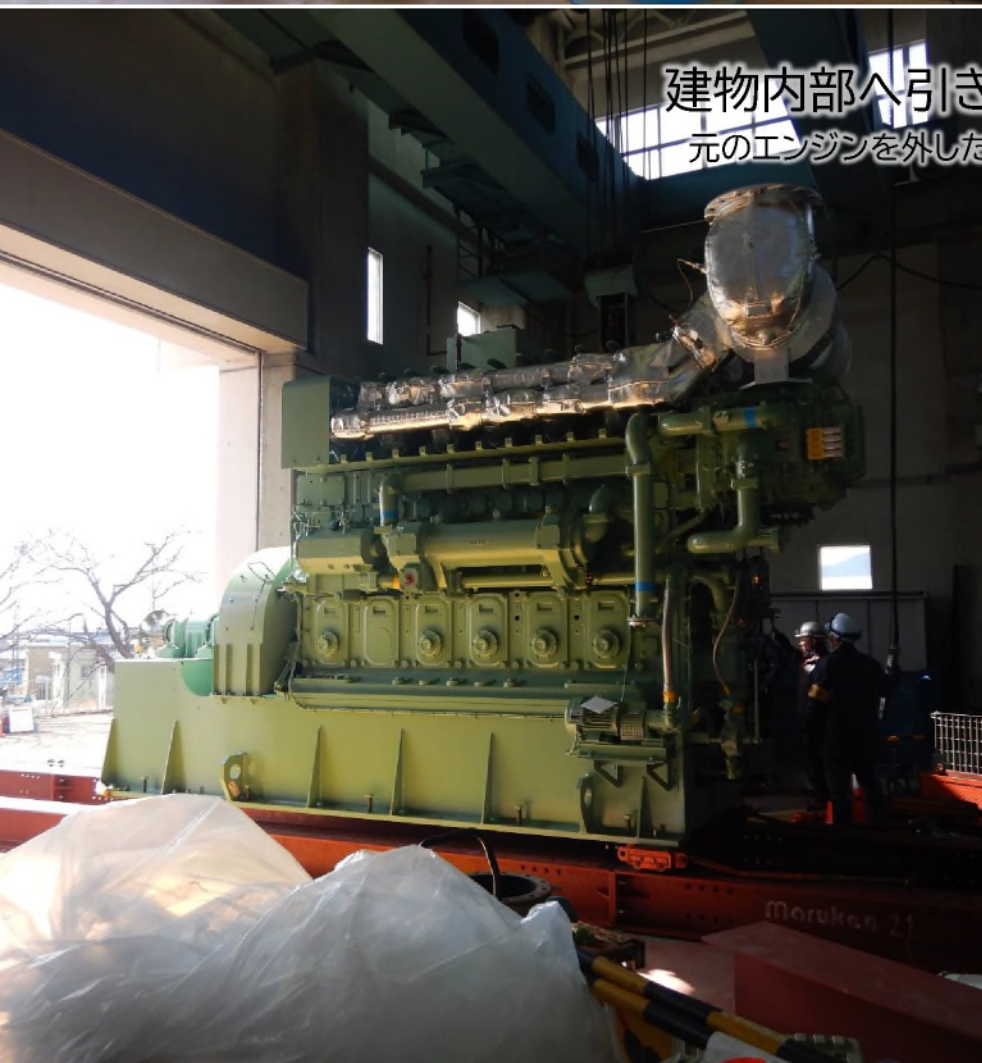
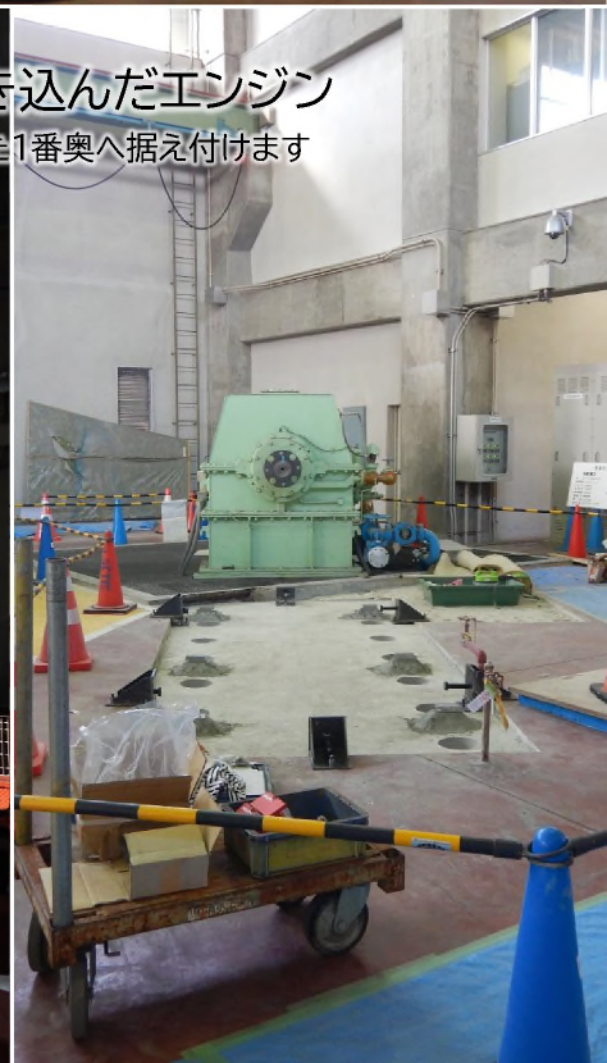
## 建物内部へ引き込んだエンジン

約50年が経ち補修用部品などの調  
達が困難になってきたことからエン  
ジンの更新を行っています。  
本工事は令和5年度からの3年契約  
で行っており、令和6年度はエンジ  
ンが現場に納品されるところまで完  
了しました。

元のエンジンを外した1番奥へ据え付けます
