# 平成23年度 木曾三川下流部広域防災ネットワーク検討会

東北地方太平洋沖地震の被災概要等

平成23年6月27日

# 東北地方太平洋沖地震での被災状況(東北地整HPより)

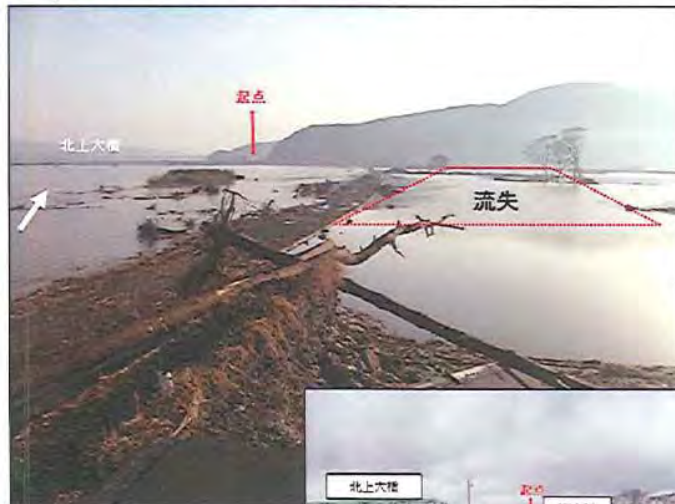
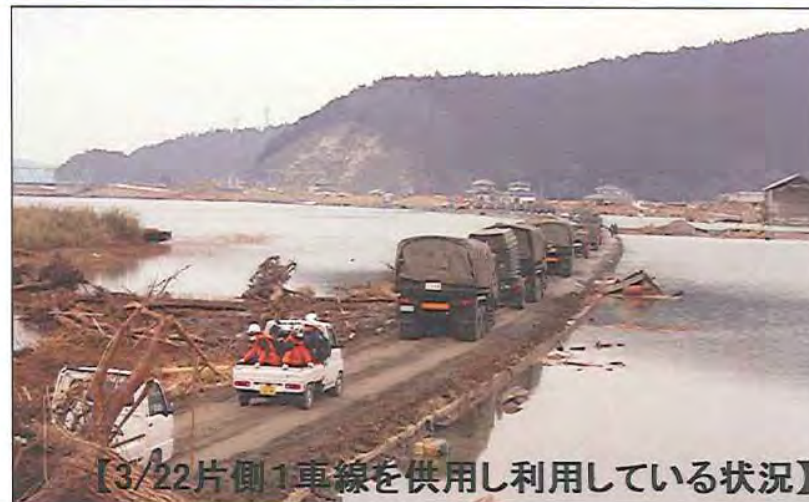
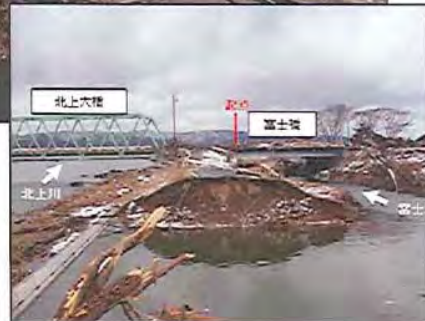
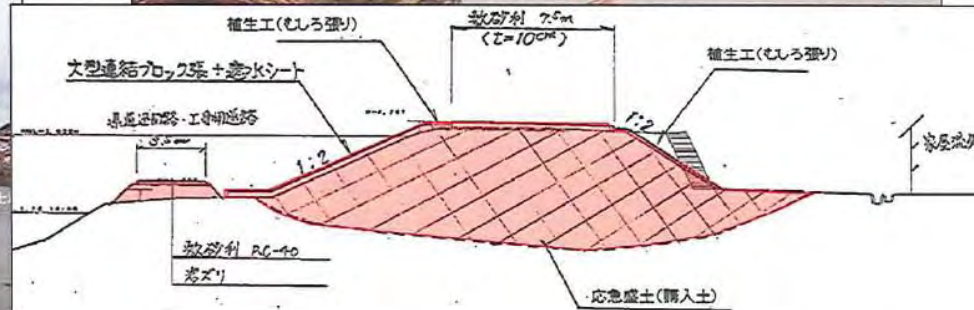
## 道路兼用河川堤防緊急復旧状況 （北上川：石巻市釜谷地区）

■津波で大きな被害を被った①石巻市月浜地区（北上川左岸国道398号）②石巻市釜谷地区（北上川右岸県道河北桃生線）や地盤の液状化によって大規模な被災を受けた道路兼用河川堤防③大崎市古川淵尻地区（江合川左岸市道淵尻堤防線と市道三ツ江線）、④角田市坂津田地区（阿武隈川右岸主要地方道丸森柴田線）⑤伊具郡丸森町小齊地区（阿武隈川右岸丸森町道）の通行機能を早急に確保する。5箇所のうち3箇所については、すでに通行可能であり、残り2箇所についても3月末までには通行を確保する予定。

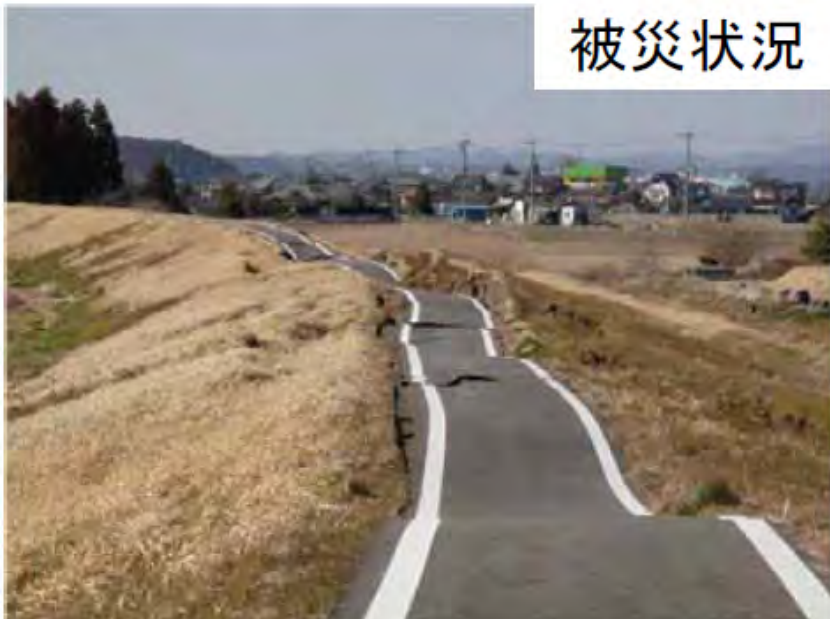
久慈川 里川(左岸-0.8k~-0.7k)

被災状況

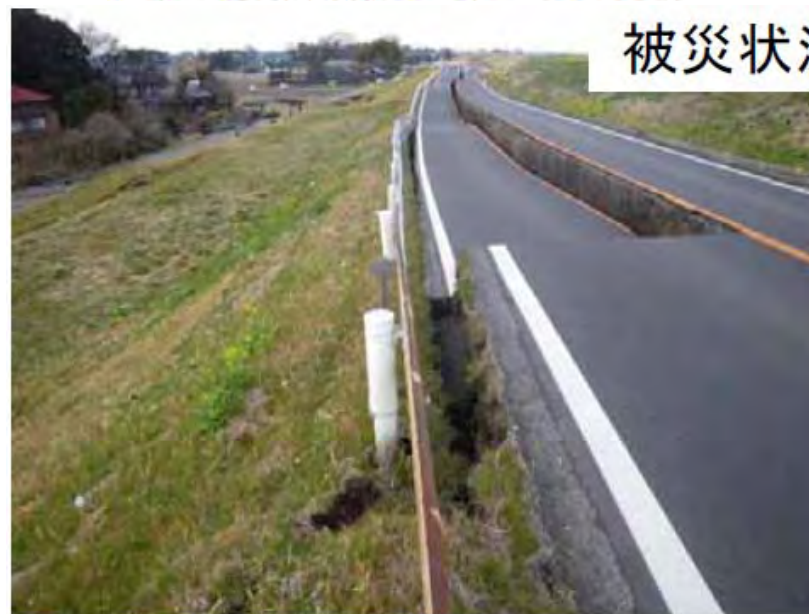
江戸川(右岸57.6k~57.8k)

被災状況

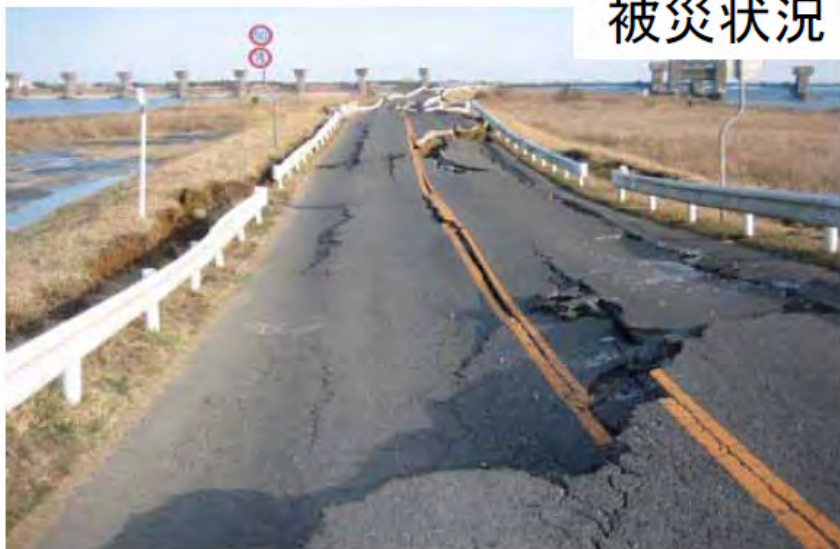
利根川下流(左岸18.6k~19.0k)

被災状況

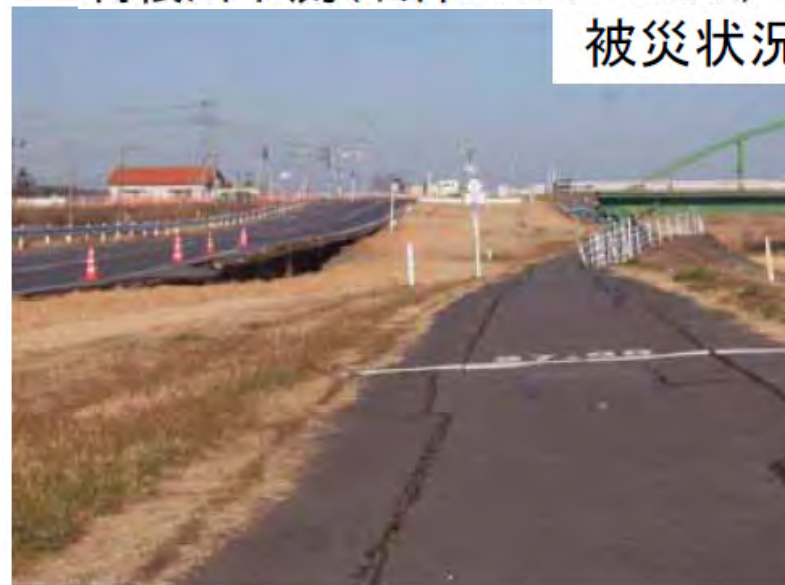
利根川下流(右岸27.1k~27.2k)

被災状況

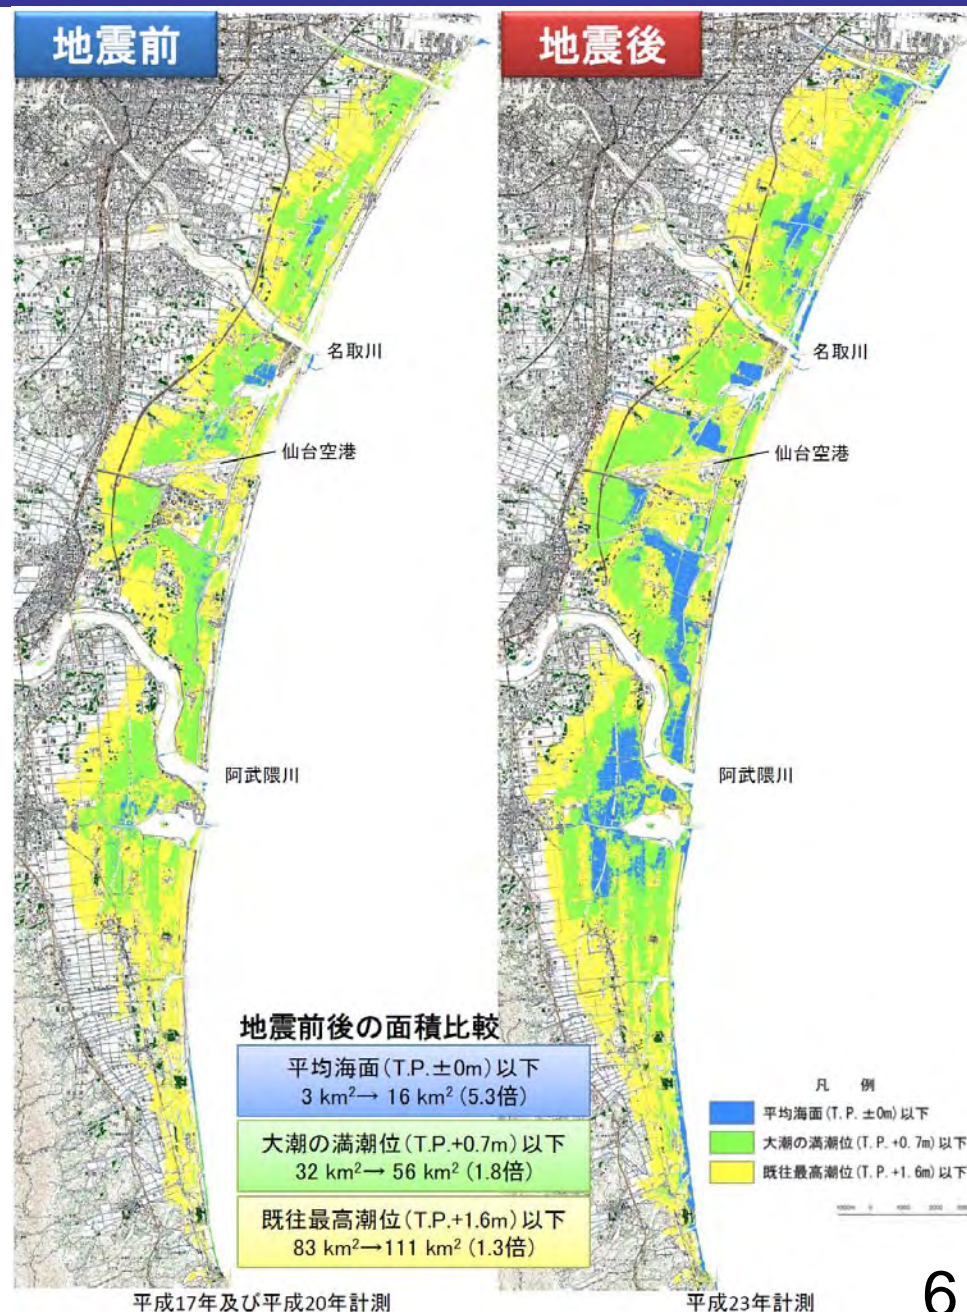
## 仙台平野における地震に伴う地盤沈下について

東北地方太平洋沖地震に伴う地殻変動により、仙台平野の海岸及び平地部において広範な地盤沈下が発生しています。

また、津波により、海岸堤防は全域にわたり全半壊し、海岸沿いの砂丘も津波による侵食等により部分的に失われた状態となっています。

このため、仙台平野においては高潮等に対する安全性が著しく低下していることから、航空レーザ計測等<sup>※1</sup>により得られたデータより、面的に地盤沈下の状況を把握し、海面との高さの関係を整理しました。地震前は、既往最高潮位以下の面積83km<sup>2</sup>のうち、平均海面以下の面積が3km<sup>2</sup>であったものが、地震後にはそれぞれ111km<sup>2</sup>、16km<sup>2</sup>と変化しました。

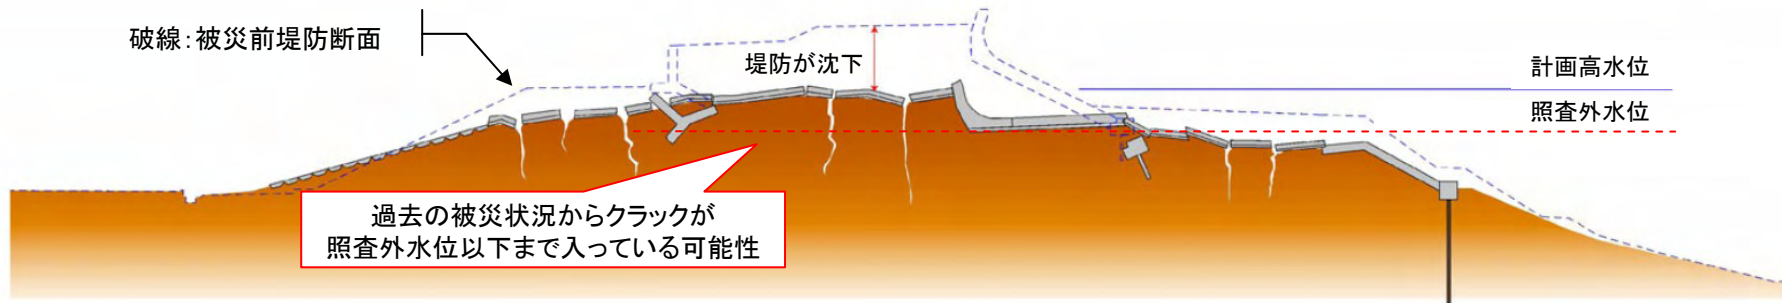
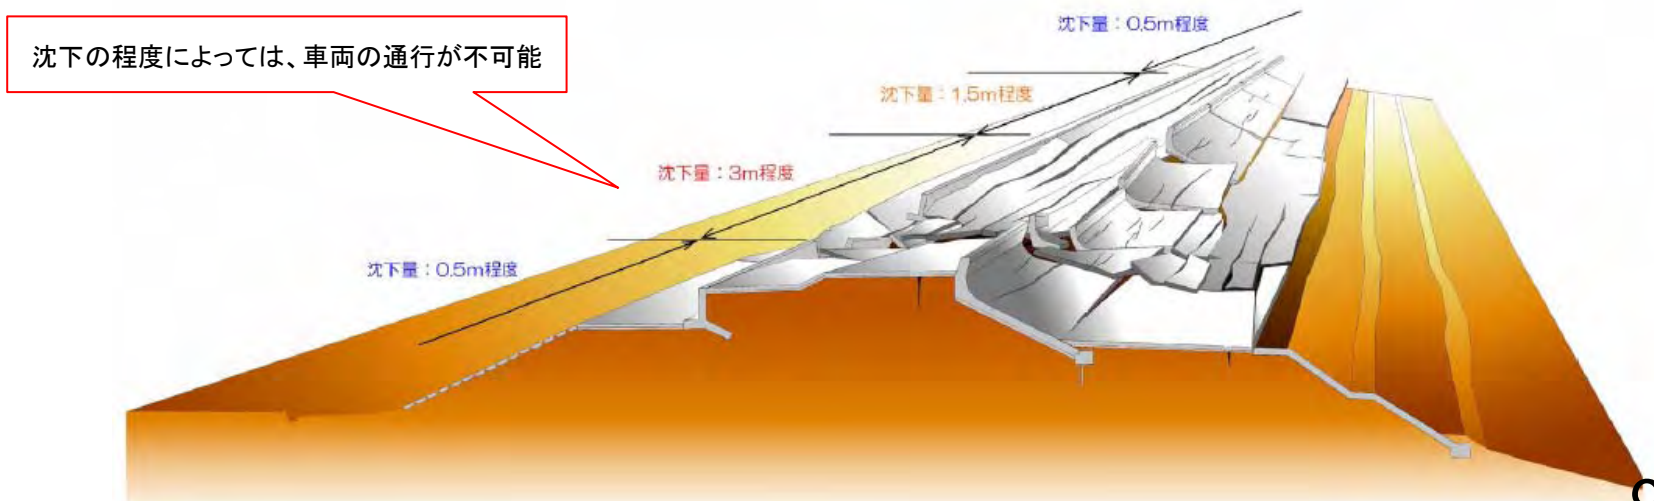
# 地震による堤防被害イメージ

護岸の被災やクラックの影響により堤防機能を有していない可能性。  
堤防の沈下量によっては、天端道路を通行出来ず復旧活動等に支障が生じる可能性。
