# 河川管理レポート2024

令和6年度に行った河川管理の取り組み  
(河川改修事業は除く)

国土交通省 中部地方整備局

木曽川下流河川事務所

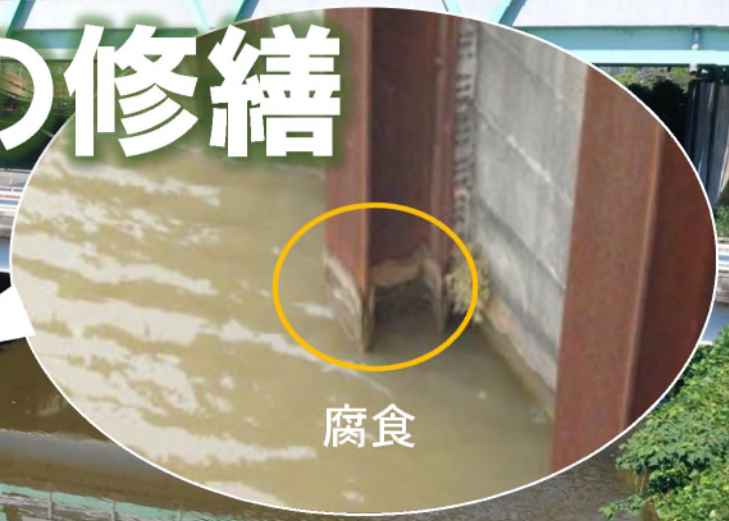
腐食

護岸に使用していたH形鋼が腐食し切  
断状態のものがあリ錆びにくい加工  
(重防蝕加工)した矢板に更新しました。  
木曽川左岸(弥富市五明町)

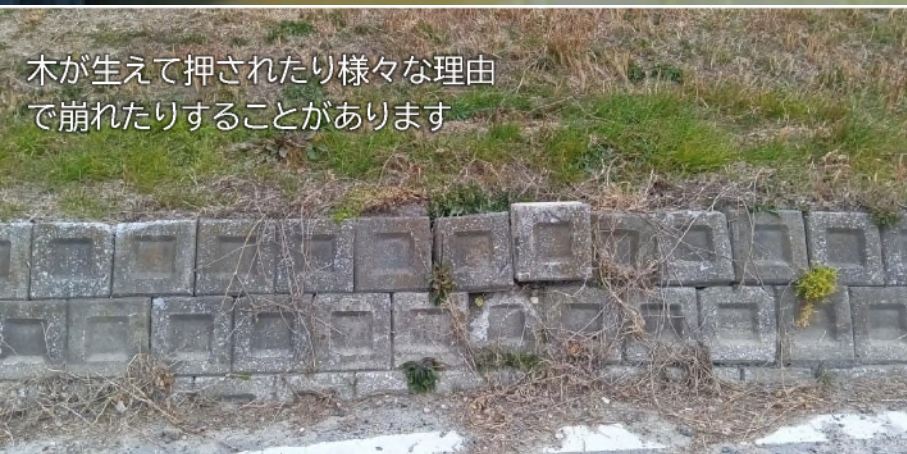
木が生えて押されたり様々な理由  
で崩れたりすることがあります

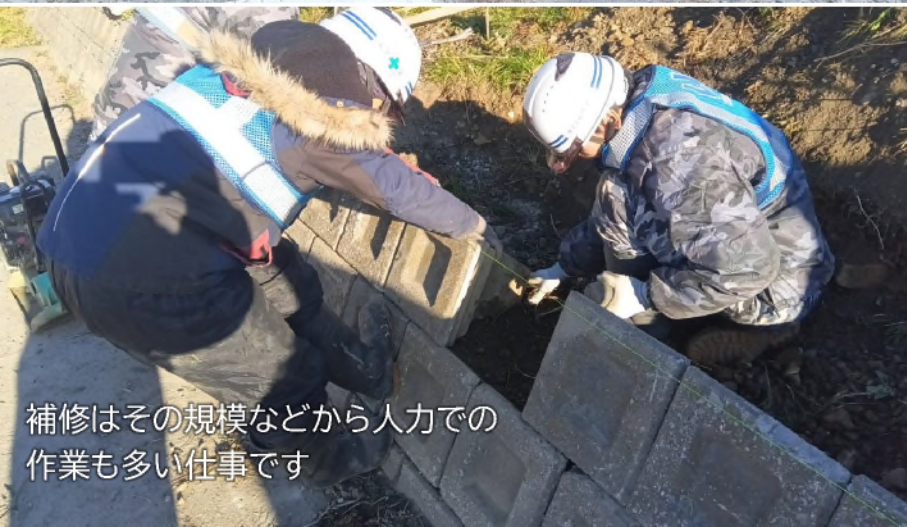
補修はその規模などから人力での  
作業も多い仕事です

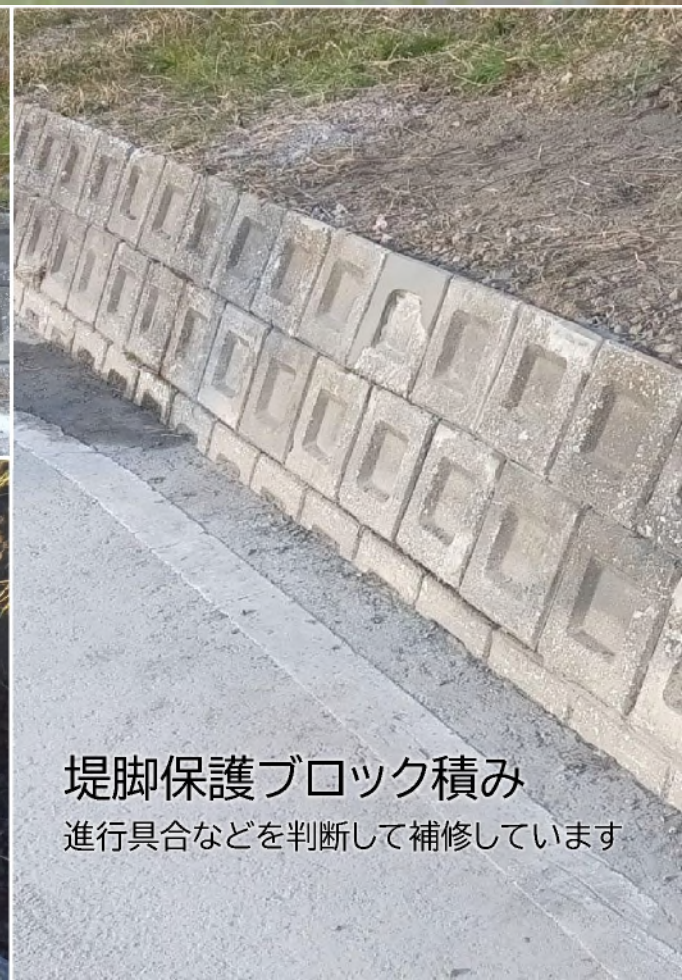
堤脚保護ブロック積み  
進行具合などを判断して補修しています

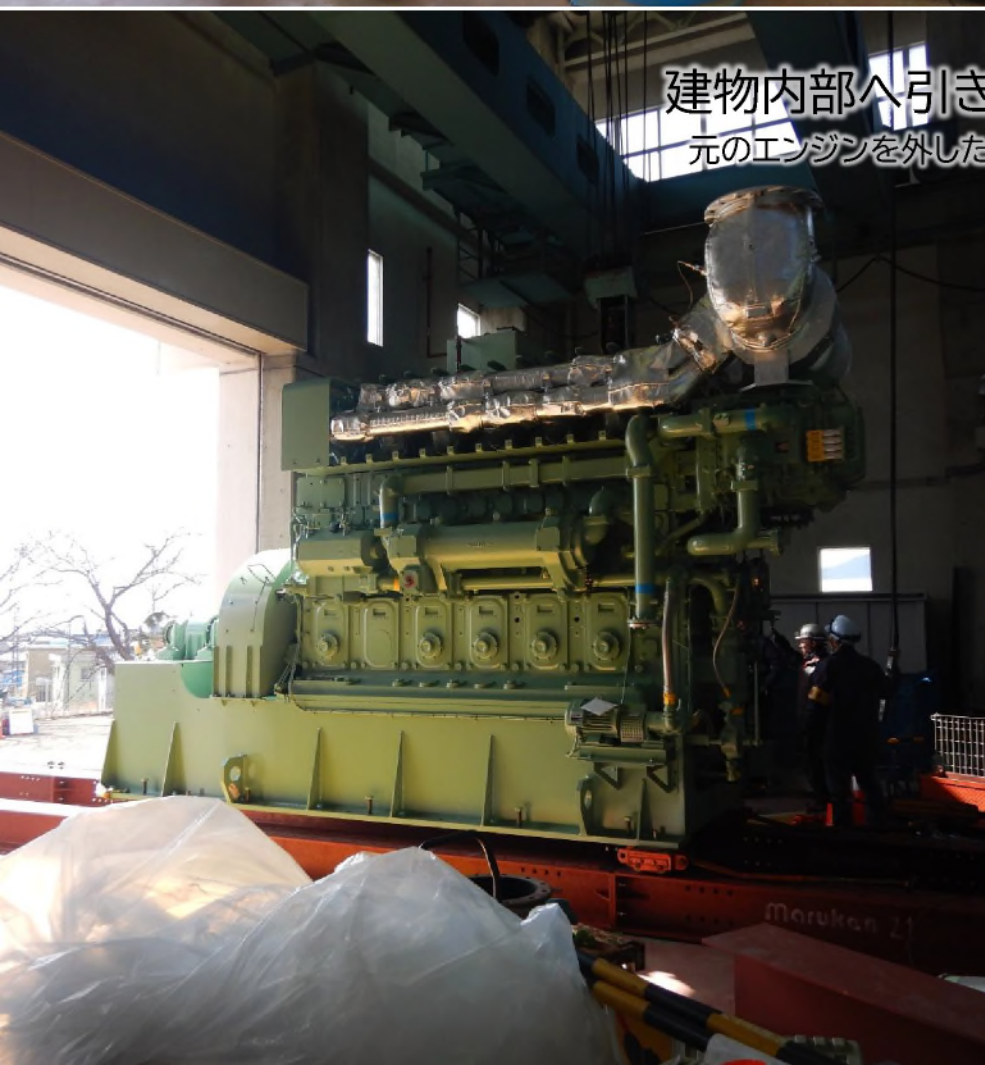
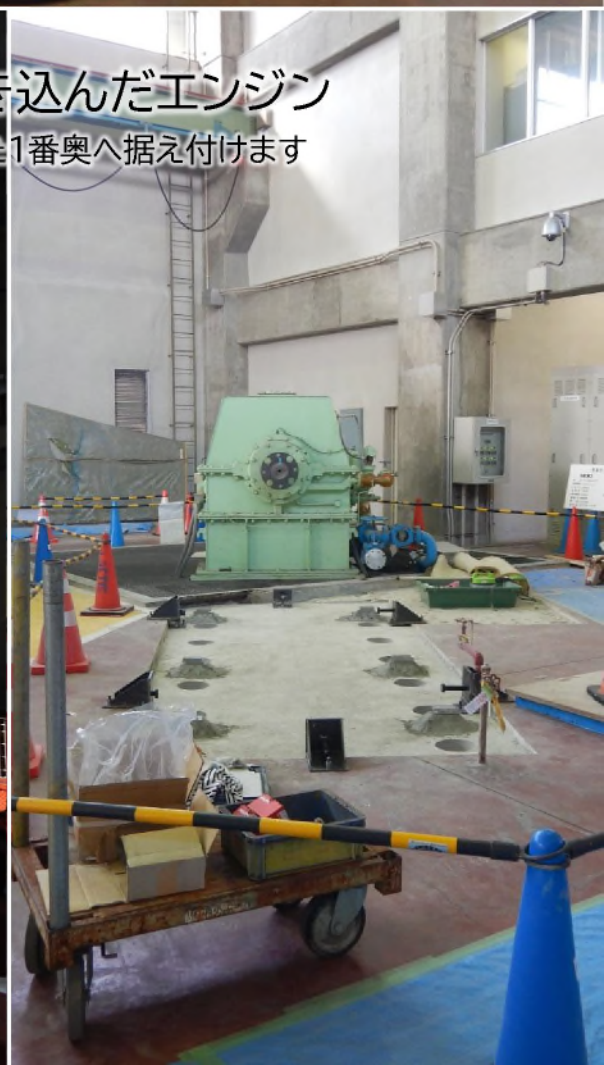
## 建物内部へ引き込んだエンジン

約50年が経ち補修用部品などの調  
達が困難になってきたことからエン  
ジンの更新を行っています。  
本工事は令和5年度からの3年契約  
で行っており、令和6年度はエンジ  
ンが現場に納品されるところまで完  
了しました。

元のエンジンを外した1番奥へ据え付けます
