## 伊勢湾台風写真台帳

| 写真名称： 長良川、揖斐川河口付近から上流側を<br>上空南方向から望む | 現地状況、コメント等 |

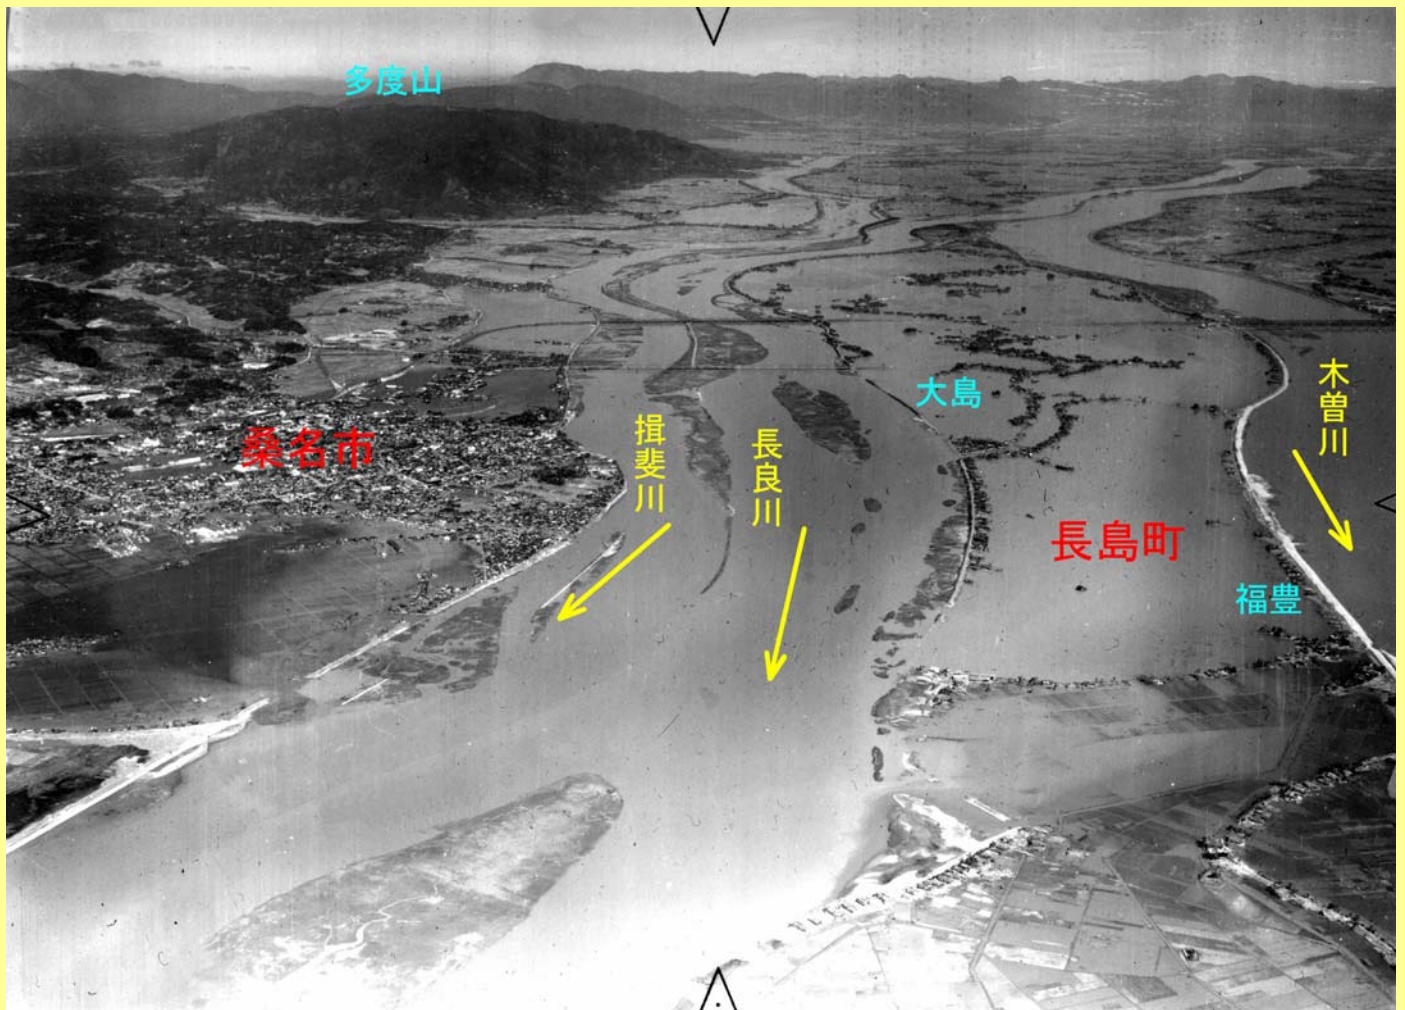
| エ リ ア： 三重県 | <p>〔被災体験を持つ元建設省職員の方の所見（座談会）〕<br/> 長良川左岸は破堤箇所が多かった。木曽川右岸堤は高波による堤防の流出箇所が多くあった。（写真に白く写っているのは内部の砂が出ていているのが写っているのだと思う） 破堤は、波浪が堤防を乗り越え裏法が浸食され、そこから崩れたものと考えられる。<br/> 長島町内の現場見回りでの体験：出張所の職員は、堤防の見張りと工事中の堤防の裏面が洗掘するので土俵を作り水防作業を実施したが、風雨がひどく作業が不可能な状態となった。その際、相当数の家屋が流出し始め、屋根の上から助けてくれと大声で悲鳴が上がる状態を耳にした。流出した家屋が国道1号に乗り上げていたのを目撃した。<br/> 被災当時の堤防の様子について：被災当時の堤防は、現在のように除草など堤防管理が全くおこなわれていなかった。採取土や浚渫土を活用した直営工事〔浚渫船・パワーショベル・エクスカベーターで掘削・鍋トロッコ運搬・トラック運搬・ブルドーザー押土・転圧〕で施工されたものが殆どで、堤防はきわめて脆弱さを感じた。被災以前の災害復旧工事でも堤防は採取土などが用いられ、水当たり部分は、粗朶沈床、捨石で根固めし、土堤表法面・小段はヨシ根土で被覆する。護岸は平型コンクリートブロック空張工法が標準であった。<br/> （伊勢湾台風被災前の堤防の概要については「伊勢湾台風復旧工事誌（上巻）-P51-以降」に説明されている）<br/> 〔被災した方の所見（長島町）〕<br/> 長良川を中央に、桑名市、揖斐川、長島町、木曽川が見られる。長良川左岸の破堤部や長島町の浸水状況が確認できる。また、当時はヒバリ山と呼ばれ、今は浚渫されて存在しない中州（揖斐川・長良川の下流）が見られる。</p> |
