伊勢湾台風写真台帳

写真名称： 長島町白鷺の揖斐川左岸の破堤箇所を上流側から望む

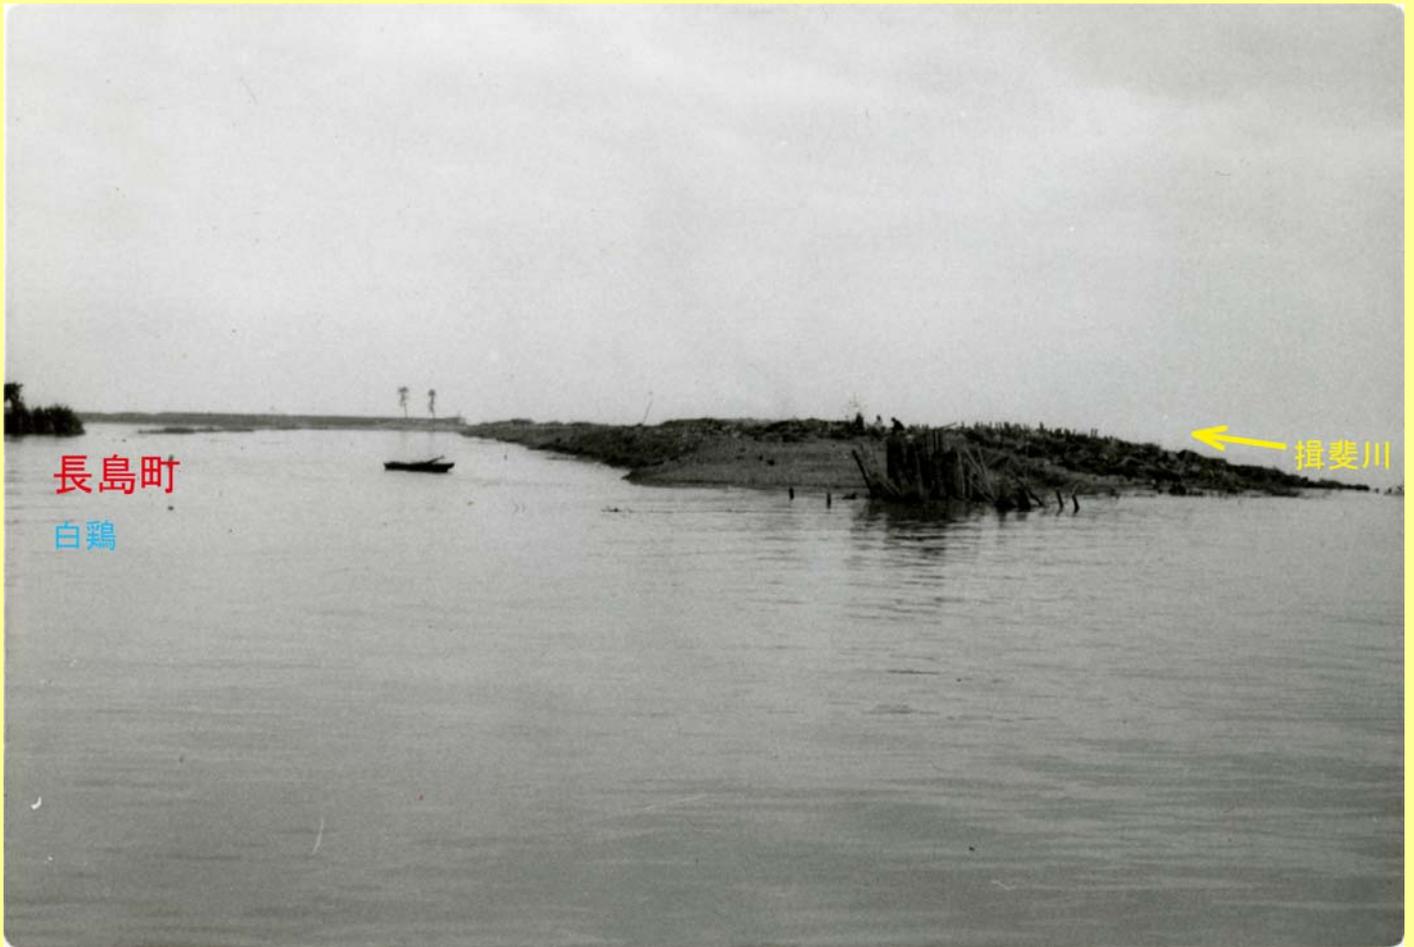
〔被災体験を持つ元建設省職員の方の所見（座談会）〕
 揖斐川左岸0.0k付近の破堤箇所である。後に、長島町白鷺で最後に仮締切りされた破堤箇所の被災直後の状況である。破堤箇所の水深は数mと深く、仮締切りに非常に苦勞した。松蔭海岸堤防も見えており、松蔭海岸堤防と揖斐川左岸河口部の角に目印となる特徴的な「二本松」と呼ばれていた木が見えることから位置は間違いない。

体験伊勢湾台風（建設省中部地方整備局、昭和60年）p189～200に本箇所の仮締切工事について記載が見られ、その中で、「局所的には水深8mの深掘れが生じていた」とされている。当時海岸堤防の裏は土堤であり、越波で土堤が洗われ、さらに本箇所には水路や養魚の池もあったため、このような深掘れが生じたものと推察されている。
