# 伊勢湾台風写真台帳

写真名称： 長島町松蔭海岸の西側破堤箇所仮締切工事を西方向から望む

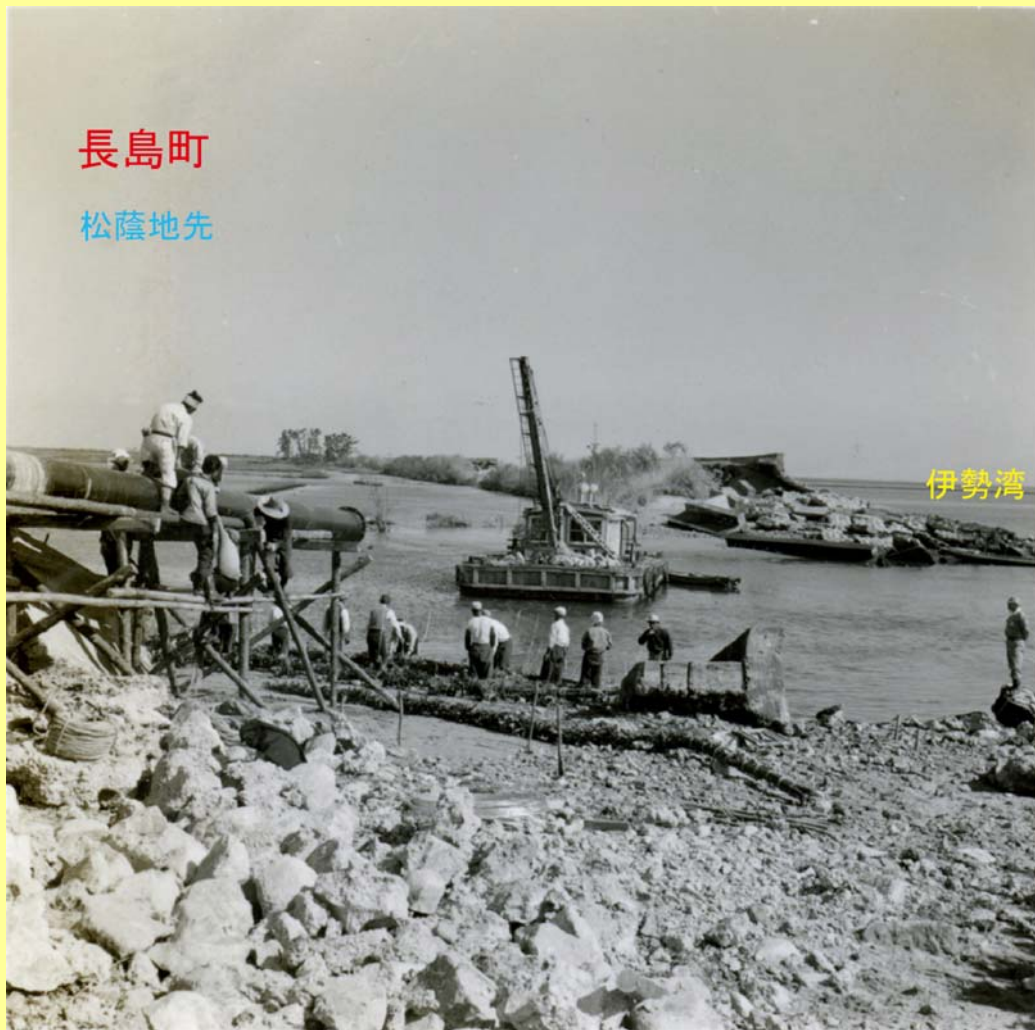
〔被災体験を持つ元建設省職員の方の所見(座談会)〕  
仮締切工事で、粗朶沈床を組んでいるところである。破堤箇所の水深が深い場合、仮締切工事は、堤防法線の表側と裏側に粗朶沈床(粗朶を組みその上に石を投げ入れて沈める)を繰り返し沈めてプール状にしたの後、河床土をポンプ船で吹いて行った。
