伊勢湾台風写真台帳

写真名称： 長島町松蔭海岸の西側破堤箇所の仮締切工事(1)

エリア： 三重県

撮影箇所： 長島町

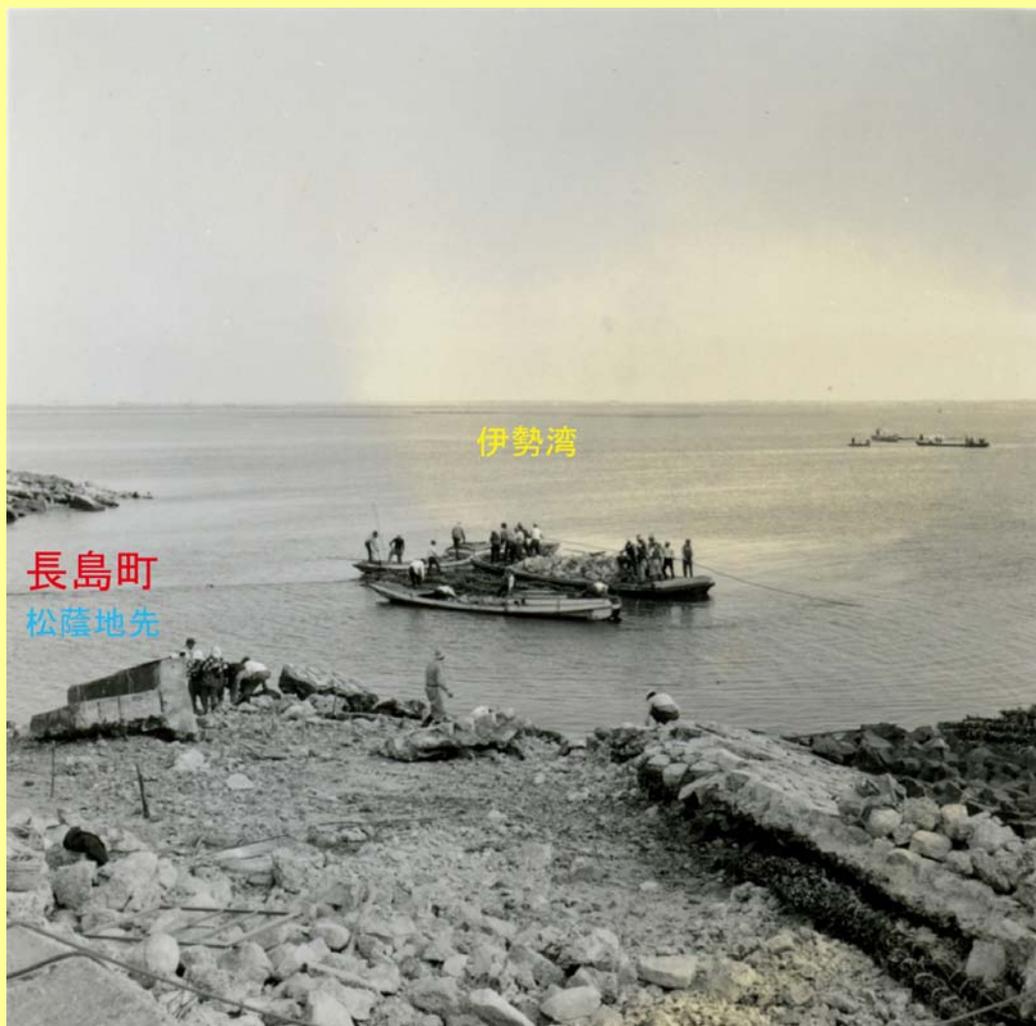
〔被災体験を持つ元建設省職員の方の所見(座談会)〕
複数の舟で粗朶沈床を囲み、捨て石を乗せる作業の写真である。破堤箇所の水深が深い場合、仮締切工事は、堤防法線の表側と裏側に粗朶沈床(粗朶を組みその上に石を投げ入れて沈める)を繰り返し沈めてプール状にした後、河床土をポンプ船で吹いて行った。海上の右側には、粗朶沈床の次便が控えている。なお、右側の舟は、吃水が浅く甲板の広い工業船で河川工事に作られるもので、ダンベと呼ばれていた。
