# 伊勢湾台風写真台帳

写真名称： 長島町松蔭海岸の東側破堤箇所の仮締切工事

エリア： 三重県

撮影箇所： 長島町

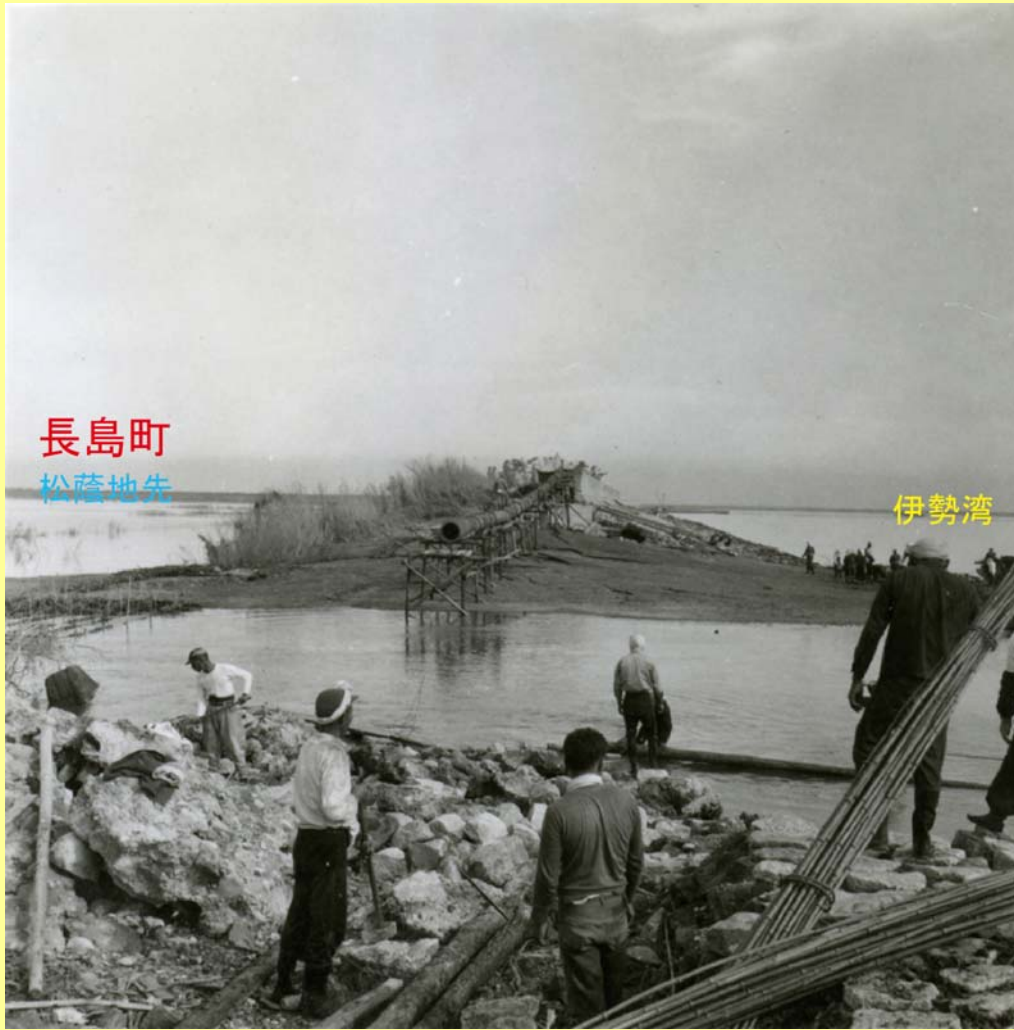
〔被災体験を持つ元建設省職員の方の所見（座談会）〕  
仮締切工事は、堤防法線の表側と裏側に粗朶沈床（粗朶を組みその上に石を投げ入れて沈める）を繰り返し沈めてプール状にした後、ポンプ船で浚渫した河床土を吹いて行った。左側には沈められた粗朶沈床が水面から見えている。右手前の竹は粗朶沈床の材料である。
