# 伊勢湾台風写真台帳

写真名称： 長島町松蔭海岸の西側破堤箇所の仮締切工事(2)

エ リ ア： 三重県

撮影箇所： 長島町

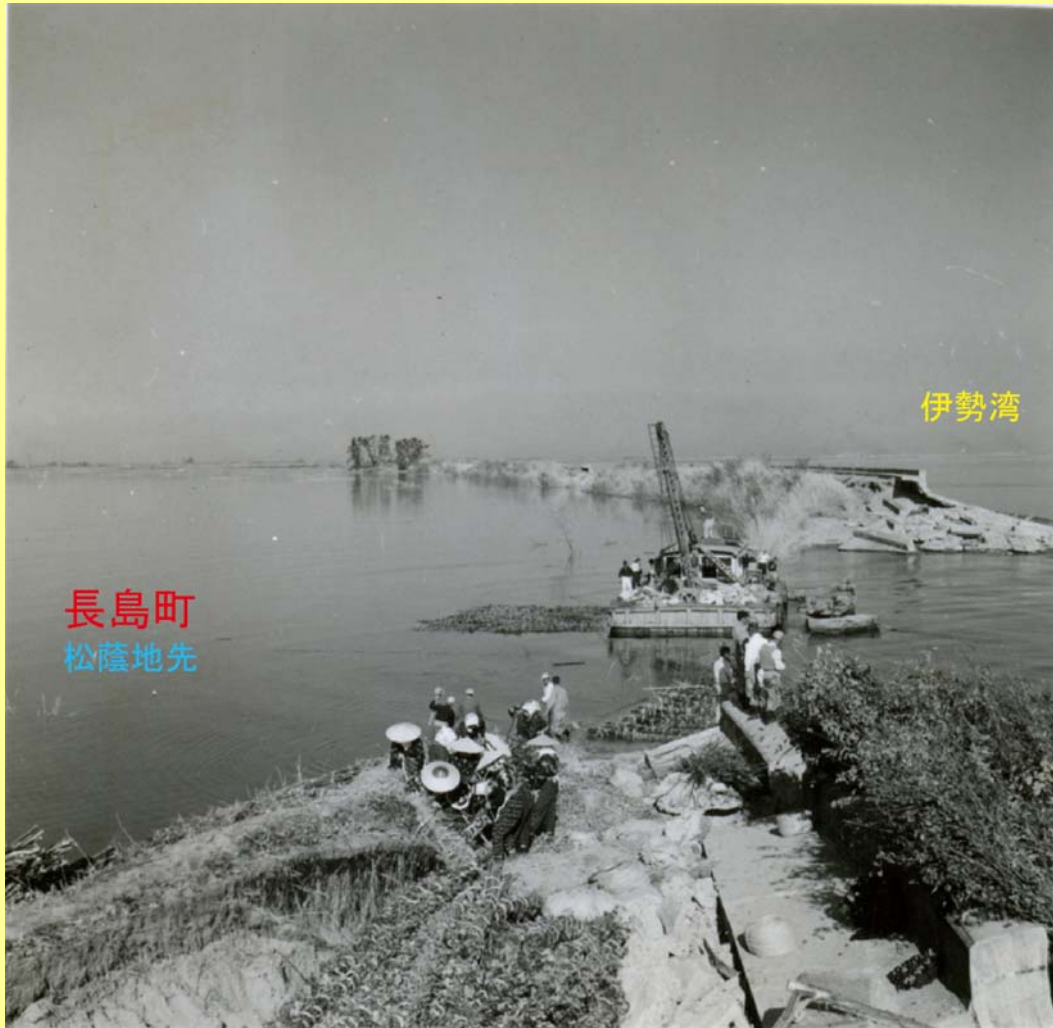
〔被災体験を持つ元建設省職員の方の所見(座談会)〕  
仮締切工事は、堤防法線の表側と裏側に粗朶沈床(粗朶を組みその上に石を投げ入れて沈める)を繰り返し沈めてプール状にした後、ポンプ船で浚渫した河床土を吹いて行った。船から粗朶沈床を投入している。
