# 伊勢湾台風写真台帳

| 写真名称： | 長島町松蔭海岸の西側破堤箇所の仮締切工事（2） | 現地状況、コメント等 |

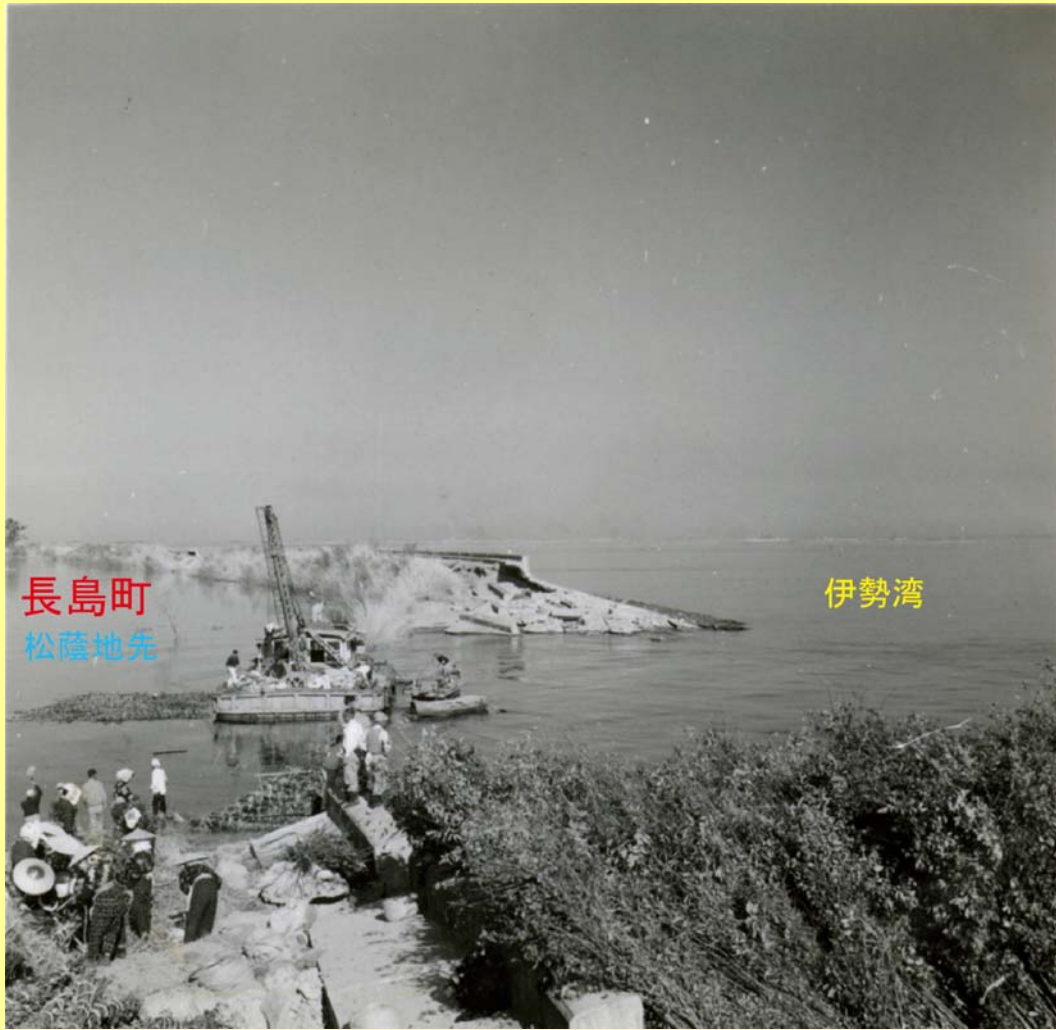
| エ リ ア： | 三重県 | 〔被災体験を持つ元建設省職員の方の所見（座談会）〕<br>仮締切工事は、堤防法線の表側と裏側に粗朶沈床（粗朶を組みその上に石を投げ入れて沈める）を繰り返し沈めてプール状にした後、ポンプ船で浚渫した河床土を吹いて行った。船から粗朶沈床を投入している。 |
