# 伊勢湾台風写真台帳

写真名称： 桑名市街の浸水状況を上空東方向から望む

エリア： 三重県

撮影箇所： 桑名市

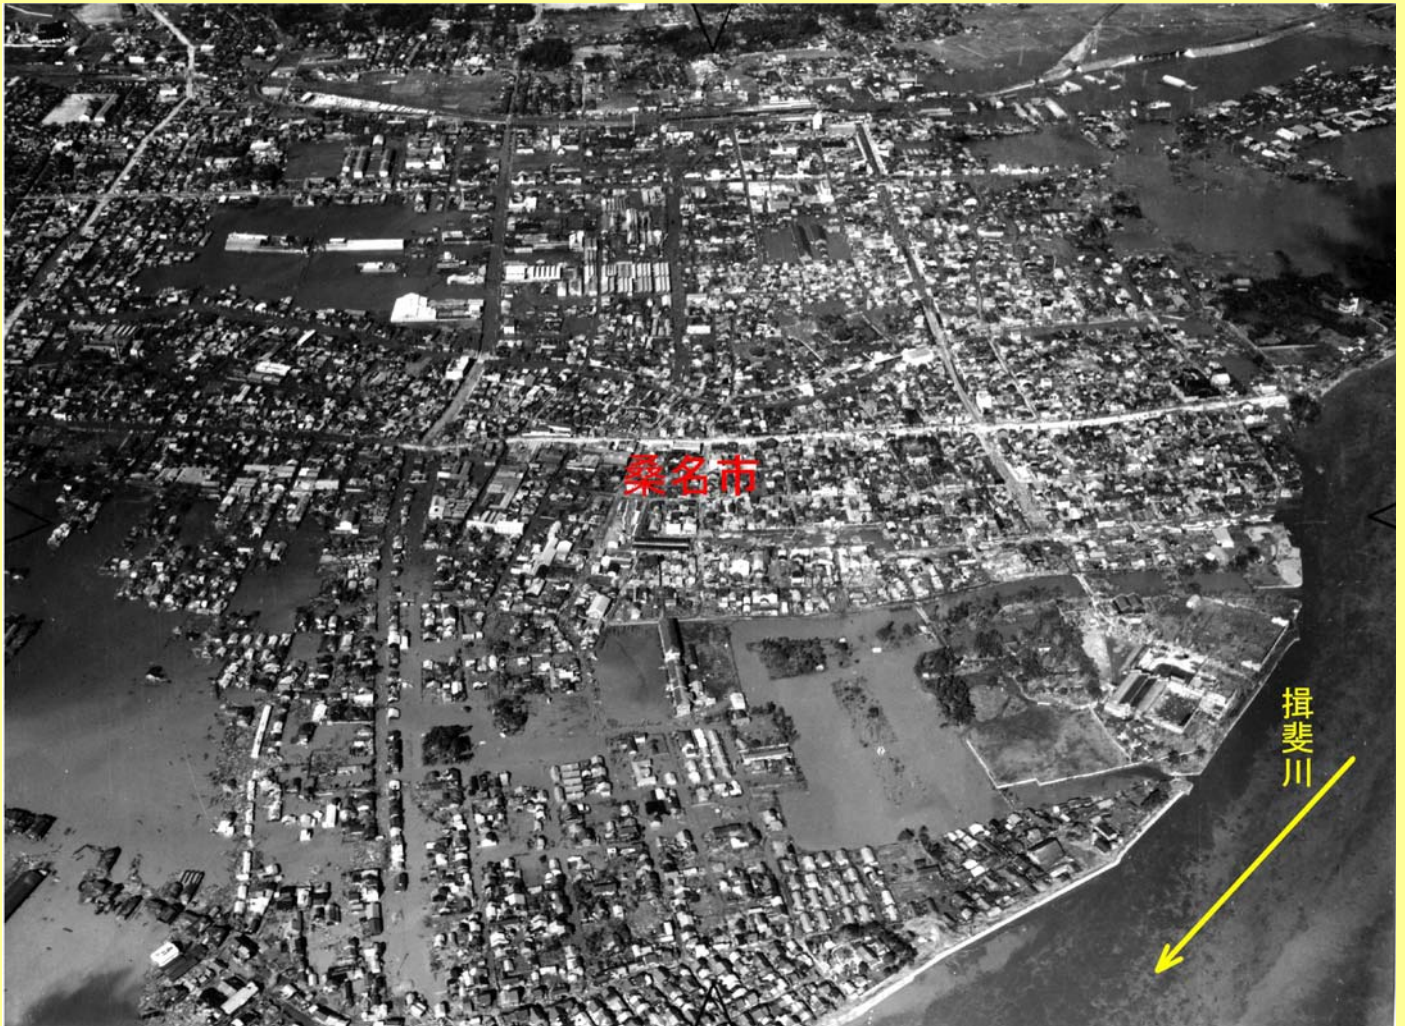
桑名市街地の浸水の様子である。揖斐川右岸は地蔵と上の輪で破堤したが、桑名市街地に浸水が広がったのは、揖斐川に面して吉之丸地区に3つほどあった水門の門扉がないことや（川口水門はゲートがなかったと思う）、防水機能が十分でなかったために浸水した影響が大さいと思う。

吉之丸付近の揖斐川左岸堤の復旧について：当時、桑名城の外郭城壁（石積み）が、左岸堤の一部となっていた。この石積みは堅牢であったが、一部被災した。このため、被災後もこの石積みは極力残し、練り石積みの特殊堤とした。その際、市の教育委員会とも協議し、位置・形状など、元の状態に配慮して復旧したと思う。

事務所のあった場所の桜並木について：当時木曾川下流工事事務所は、右手揖斐川左岸のさらに上流の堤外地側にあった。堤防は現在の住吉神社付近から伊勢大橋上流の樋門のあるあたりまで、約1kmの間、両側に大島桜が植えてあった。諸戸静六氏が植えたという話もあり、幹も太かった。しかし、台風の強風でその多くは倒れ、交通の被害になった。幸い破堤には至らなかったが、倒れる際、堤防を痛めるので、堤防上に樹木があることはよくないと思った。

伊勢湾台風復旧工事誌上巻のP65には、「揖斐川右岸堤の2.0kmより上流部は、桑名漁港、桑名城跡、七里の渡しなどがあり、全く堤防の改修工事は行われていなかった」と記載されている。
