伊勢湾台風写真台帳

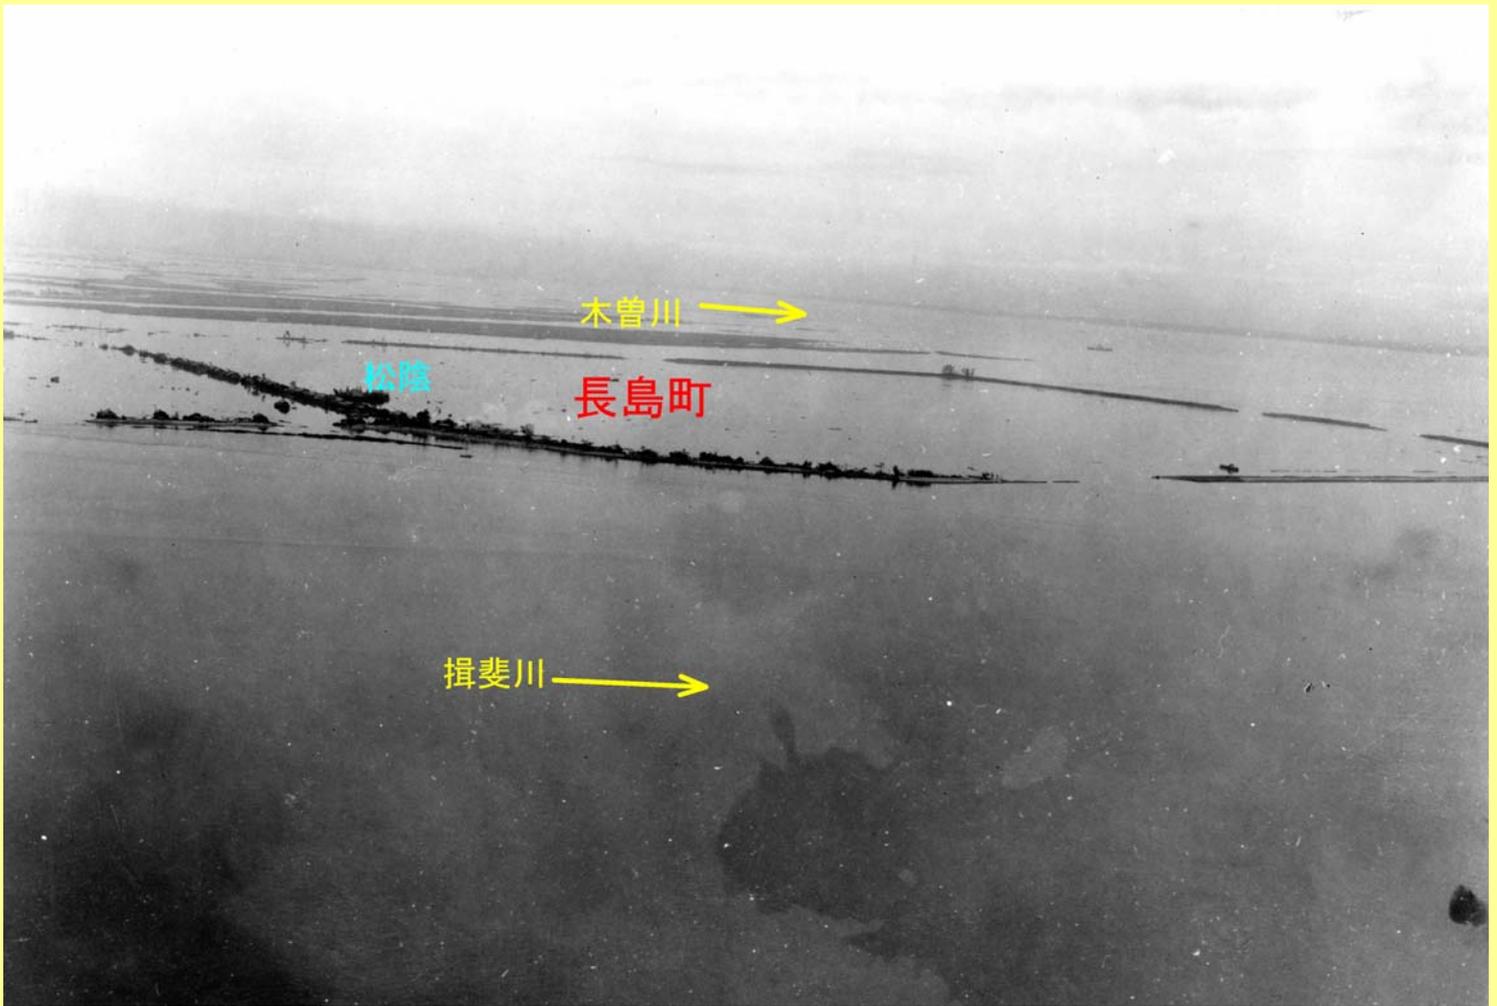
<p>写真名称： 長島町南部、木曾川河口を上空北西方向から望む</p>	<p>現地状況、コメント等</p>
<p>エリア： 三重県</p>	<p>〔長島海岸堤について:被災体験を持つ元建設省職員の方の所見（座談会）〕</p>
<p>撮影箇所： 長島町</p>	<p>長島海岸堤は当時（被災前）は、木曾川導流堤から長良川河口堤までの間、表法面は練石張りにコンクリートパラペットをつけたもので、裏法面は自然の植生に覆われていた。また、海岸堤の海側は、干潮時には数百メートルの干潟が現れハマグリ採取が行われる様な浅い海であった。堤内は法先に沿って幅数メートル～数十メートルの水路があり、養魚池に使用されていた。この水路の長良川寄り（現在の長島温泉の位置）天然ガスの採掘が開始されていた。長島海岸堤の管理者は三重県であり詳細は把握していない。</p>
<p>撮影日： 1959年</p>	<p>〔被災した方の所見（長島町）〕</p>
<p>撮影者： 陸上自衛隊</p>	<p>長島町南部の浸水状況であり、長良川左岸堤防、及び長島海岸堤防の破堤部が見られる。海岸堤防はコンクリートで波返しが付いており、天端は車が通ることも出来た。裏は土盛りであった。伊勢湾台風時は、越波が堤防裏の土を削り、堤内地にコンクリートが倒れ込むように破堤した。</p>
<p>資料提供者： 中部地区自然災害科学資料センター</p>	
<p>状況： ー</p>	
<p>撮影位置</p>
