伊勢湾台風写真台帳

写真名称： 長島町の揖斐川河口部を上流側揖斐川左岸堤防付近から望む

エリア： 三重県

撮影箇所： 長島町

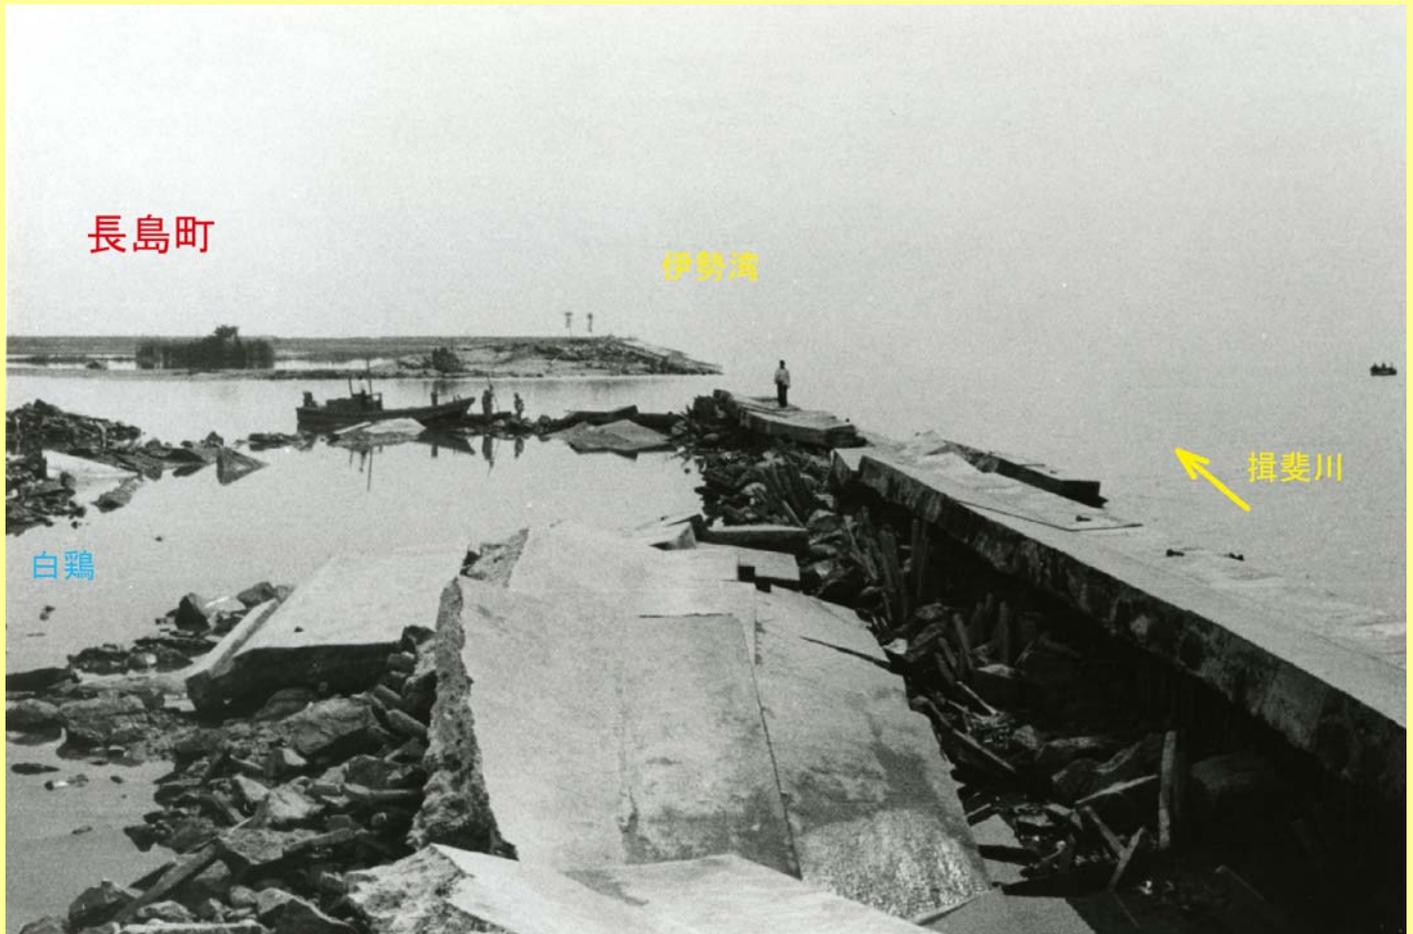
揖斐川左岸0.0k付近の破堤箇所である。後に、長島町白鷄で最後に仮締切りされた破堤箇所の被災直後の状況である。破堤箇所の水深は数mと深く、仮締切りに非常に苦勞した。松蔭海岸堤防も見えており、松蔭海岸堤防と揖斐川左岸河口部の角に目印となる特徴的な「二本松」と呼ばれていた木も見える。
