# 伊勢湾台風写真台帳

写真名称： 木曽岬村雁ヶ地の木曽川左岸堤防を上流側木曽川左岸 4.0k 付近から望む

エリア： 三重県

撮影箇所： 木曽岬村

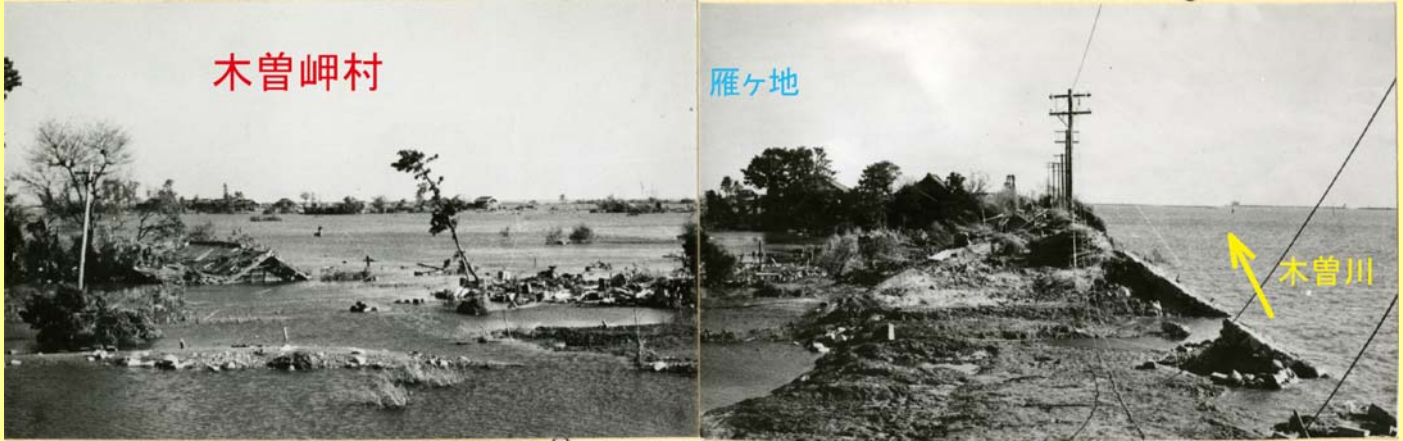
〔被災体験を持つ元建設省職員の方の所見（座談会）〕  
伊勢湾台風被災後に、被災状況を把握するために踏査したときのものであり木曽岬村雁ヶ地付近である。  
踏査時の調査表には以下のように整理されている。  
＜10 月 13 日 災害状況調査表＞  
●堤防の様子／嵩上げ堤か：嵩上げ堤、旧堤部はどうか：決壊、法線方向：北北西、道路を兼用しているか：兼用、土質：砂質ローム、水防状況：不可能  
●溢流しているか：溢流、その時刻：≒20 時頃  
●溢流深（波立）：≒0.6～1.0m  
●波の来た方向：南、しぶきがこしたか：ある、その高さ：≒2.0 m 以上  
●木の傾いている方向：北、何度位（地面に対し）：60°、樹種：マツ  
●木の倒れている方向：流失  
●電柱が傾いている方向：北、何度位：70°、電線がついているか：ついている  
●草がねていたか／その方向：北北東、場所：表法側、大きさ：1～1.5m  
●灌木は残っているか：残っている、大きさ：1.5～2.0m  
●堤内地の家の壊れ方／壁、屋根、柱：流失全滅
